成都后子门 220kV 输变电工程  
水土保持监测季度报告表

2024 年（第 4 季度）

监测单位：四 川 大 学

2024 年 10 月 1 日至 2024 年 12 月 31 日

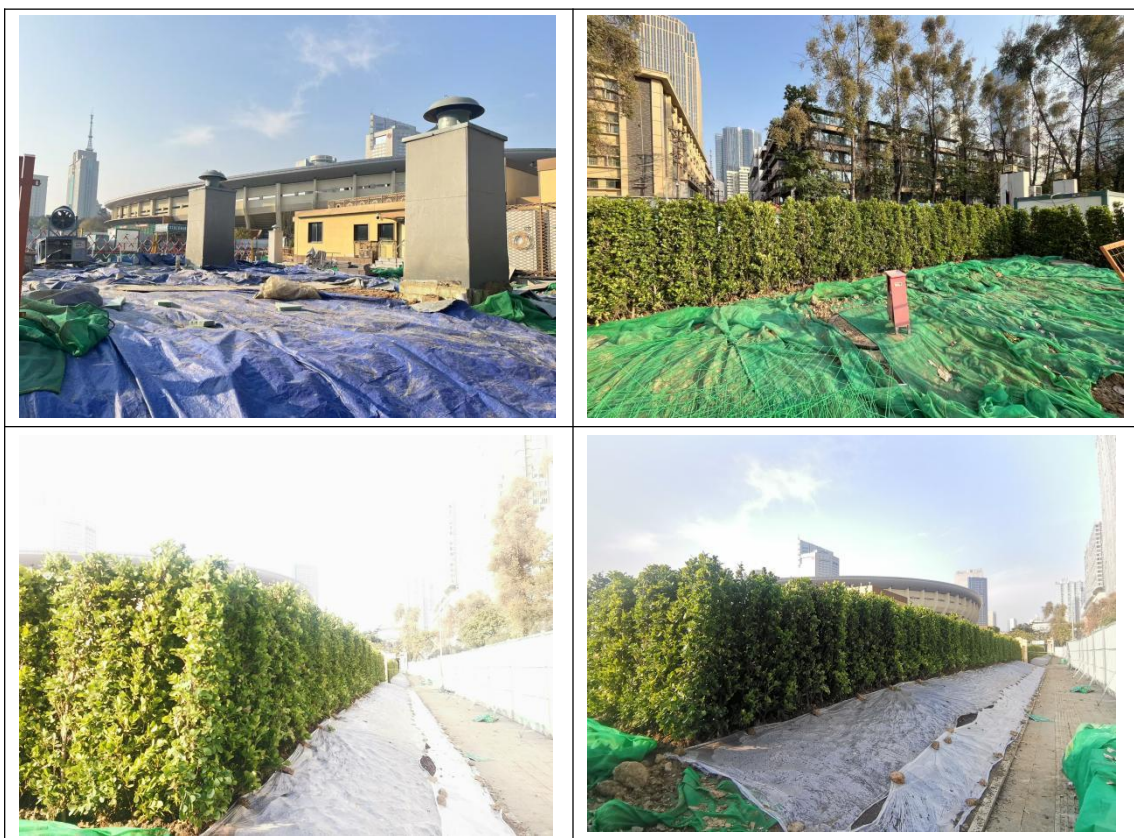
现场监测照片：

通过现场监测得知，本项目变电站区基本硬化和采取临时遮盖，目前扰动区域主要为变电站绿化区域。在施工过程中各项水土保持措施基本能按照施工进度及时实施，已实施的水保措施整体运行情况较好，在项目区保土保水、减少水土流失方面发挥了重要作用。

- 1、及时清理疏浚临时排水沟，保证排水畅通。
- 2、继续按照水保方案设计，落实工程、植物措施。
