天府南 1000 千伏变电站 500 千伏配套  
送出工程（一期）

水土保持监测季度报告表

（2025 年第一季度）

监测单位： 中磊信和咨询有限公司

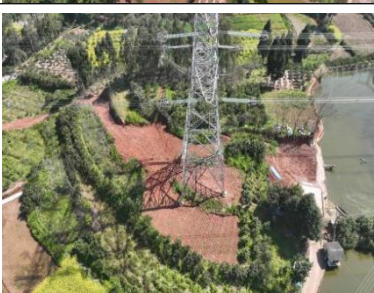
| 防治分区 | 序号 | 监测地点 | 坐标 | 监测方法 | 照片 |
|---|---|---|---|---|---|
| 塔基及其施<br>工场地区 | 5# | TZB10 | 东经<br>103°57'18.5825"<br>北纬<br>29°44'37.8447" | 巡查监测 | |

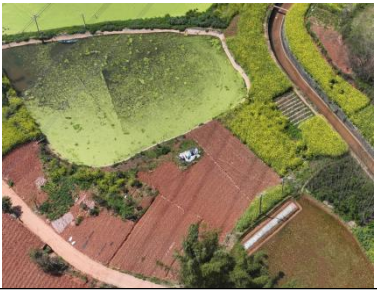
| 牵张场区 | 6# | 牵张场 | 东经<br>103°58'26.2184"<br>北纬<br>29°44'00.1338" | 巡查监测 | |

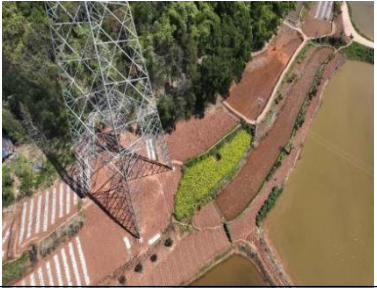
| 施工道路区 | 7# | JB7 塔基施工道路 | 东经<br>103°57'54.0061"<br>北纬<br>29°44'11.3104" | 巡查监测 | |

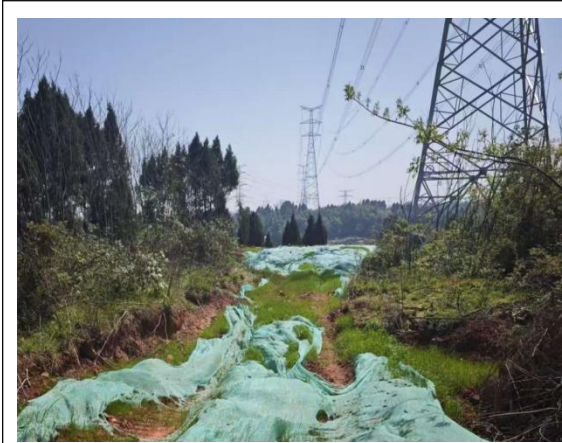
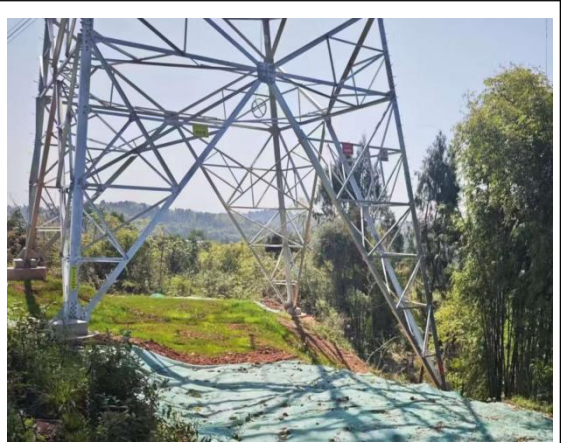
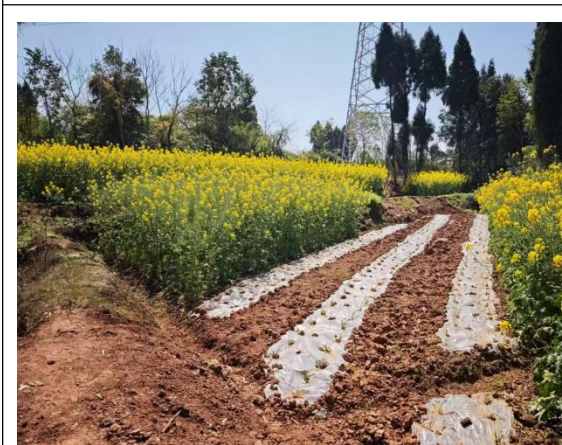
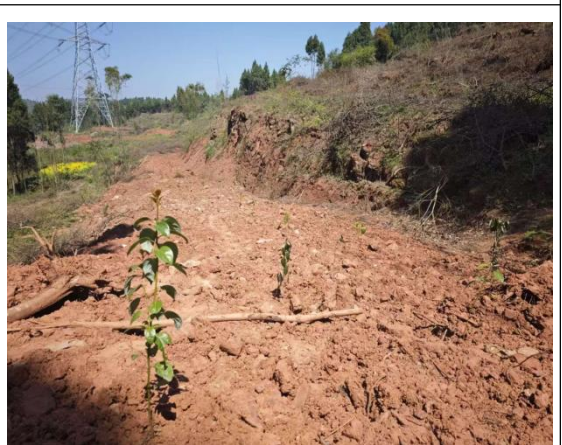
图 3-1 本项目水土保持措施照片

| NA8 施工道路植被恢复 | NA8 塔基植被恢复 |
| NB13 施工道路复耕 | NA17 施工道路栽植乔木 |

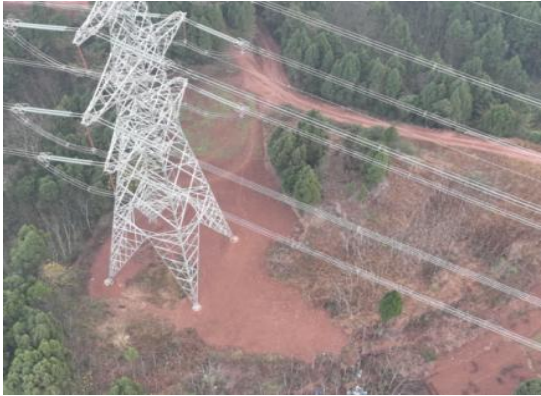
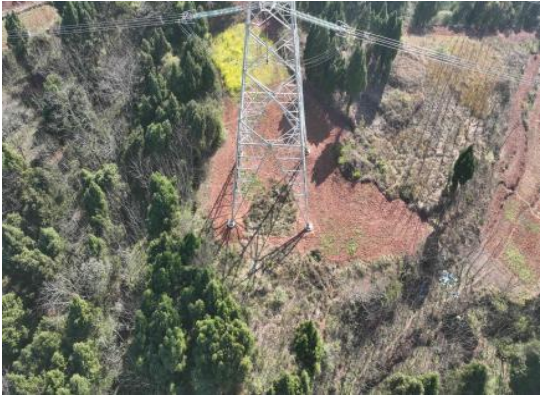
| 问题描述 | 问题照片 | 整改建议 | 整改照片 | 整改描述 |
|---|---|---|---|---|
| 部分塔基施工场地和临时道路未完善土地整治及撒播草籽。 | | 施工单位完善所有施工扰动区的迹地恢复，加强林草抚育管理，及时开展补植补栽，确保植被恢复成效。 | | 已完善塔基施工场地和临时道路的土地整治及撒播草籽。 |

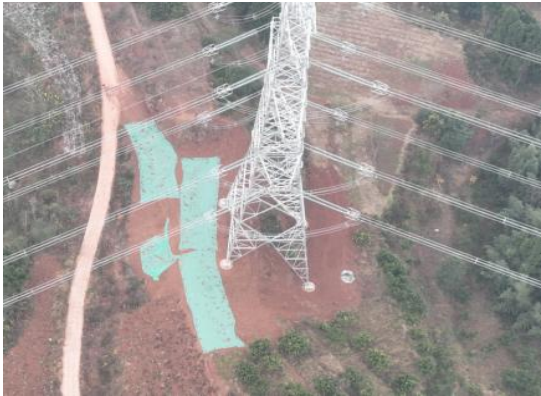
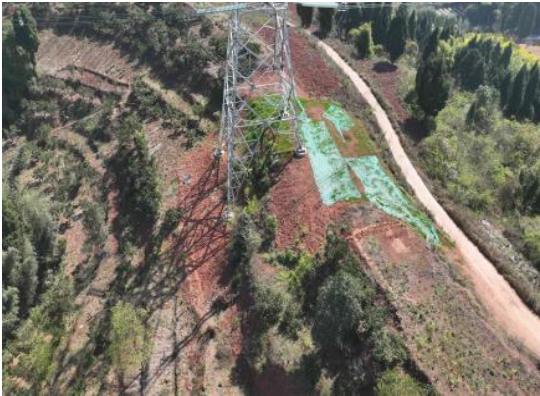
| 问题描述 | 问题照片 | 整改建议 | 整改照片 | 整改描述 |
|---|---|---|---|---|
| 部分区域植被恢复不佳，林草覆盖率未达到水保方案确定的防治目标值 | | 建设单位需加强对水土保持设施的管护，以保障其正常发挥水土保持功能，确保植被恢复成效和林草覆盖率达到水保方案确定的防治目标值。 | | 施工单位对植被恢复成效差的塔基及施工道路区进行了植被的补植补栽和抚育管理。 |

| 序号 | 本季度存在的问题 | 整改建议 |
|---|---|---|
| 1 | 部分塔基施工场地和临时道路植被恢复不佳,林草覆盖率未达到水保方案确定的防治目标值。 | 施工单位需加强林草抚育管理, 及时开展补植补栽, 确保植被恢复成效, 确保林草覆盖率达到水保方案确定的防治目标值。 |
