成都邛崃 500 千伏输变电工程

# 水土保持监测季度报告表

(2025 年第 1 季度)

建设单位： 国 网 四 川 省 电 力 公 司 建 设 分 公 司  
监测单位： 中国电力工程顾问集团西南电力设计院有限公司

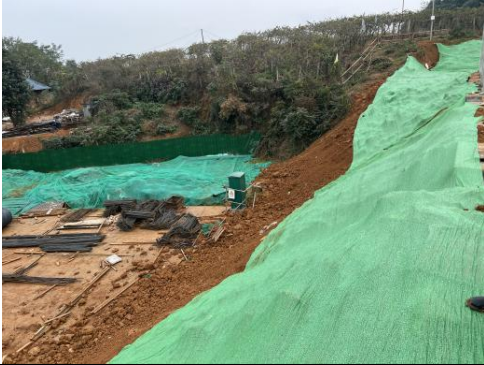
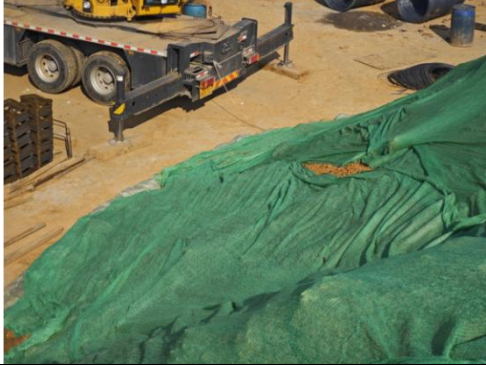
| 序号 | 存在问题 | 整改情况 |
|---|---|---|
| 1 | <br>新建变电站区（邛崃变电站）未及时进行临时拦挡，临时苫盖不足 | <br>对边坡进行了平整，对裸露边坡区域采取临时苫盖措施 |

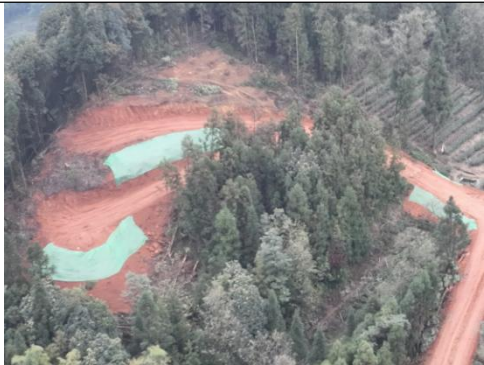
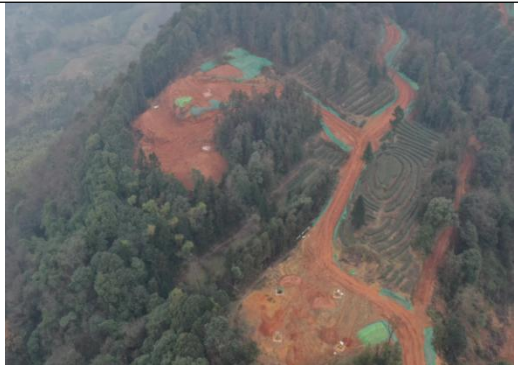
| 序号 | 存在问题 | 整改情况 |
|---|---|---|
| 2 | <br>雅安—蜀州 $\pi$ 接邛崃 500kV 线路工程 NL8、NR8 未在塔基上游修建截水沟，边坡下游存在土石方滑落现象 | <br>已在塔基上游开挖临时排水沟，已对塔基及施工道路边坡溜渣区域进行清理，同时已对边坡采取了苫盖措施 |

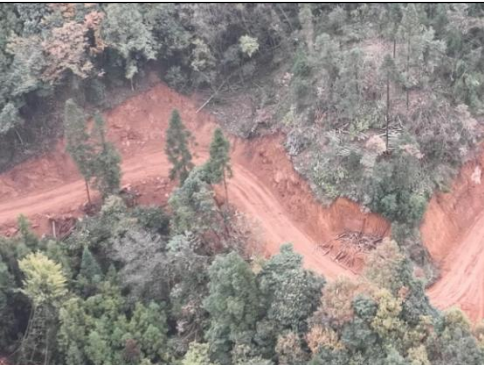
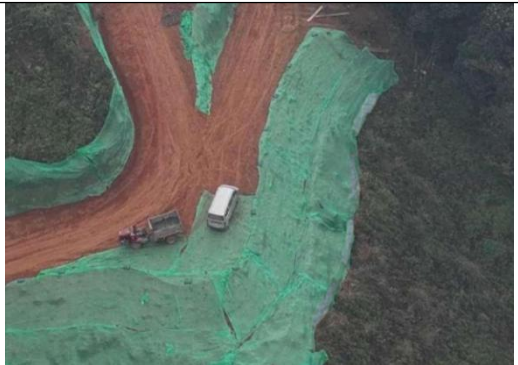
| 序号 | 存在问题 | 整改情况 |
|---|---|---|
| 3 | <br>雅安—蜀州 $\pi$ 接邛崃 500kV 线路工程 NL9、NR9 塔基施工道路处未采取拦挡和遮盖措施，边坡下游存在土石方滑落现象 | <br>对塔基及施工道路边坡溜渣区域进行了清理，对边坡区域采取了苫盖措施，在边坡下游采取了拦挡措施。 |

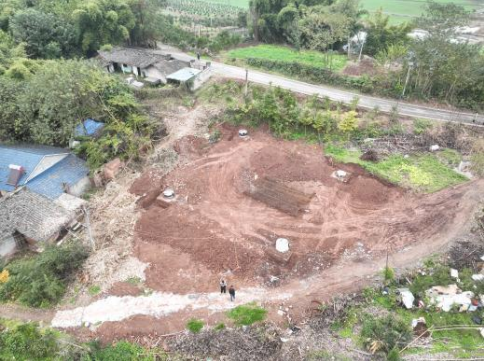
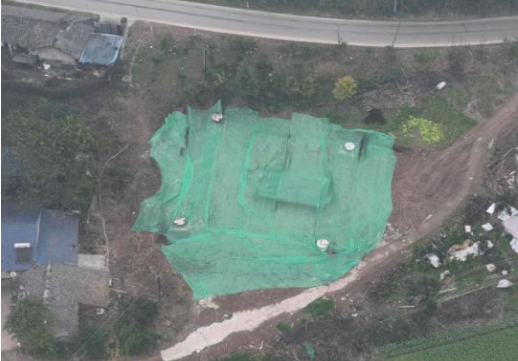
| 序号 | 存在问题 | 整改情况 |
|---|---|---|
| 4 | | |

| 序号 | 存在问题 | 整改情况 |
|---|---|---|
| | 邛崃~兴梦2回500千伏线路工程N53塔基处未进行表土剥离，未采取拦挡和遮盖措施 | 对表土进行了收集并集中保护，补充了临时铺垫和遮盖措施。 |

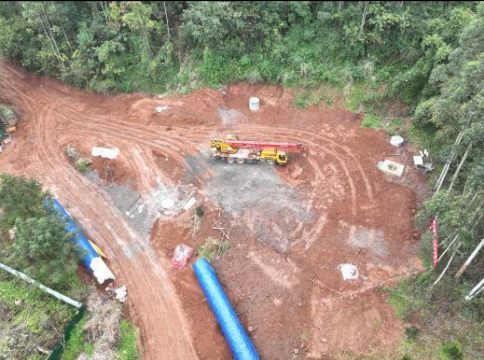
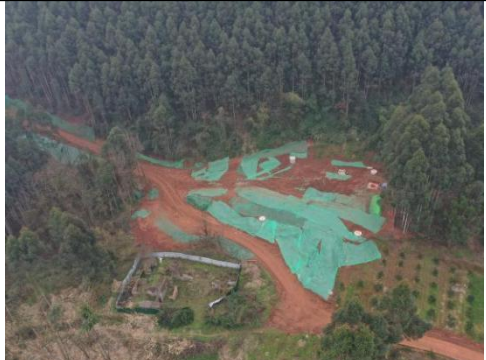
| 序号 | 存在问题 | 整改情况 |
|---|---|---|
| 5 | | |

| 序号 | 存在问题 | 整改情况 |
|---|---|---|
| | 邛崃~兴梦2回500千伏线路工程N70塔基处，未采取拦挡和遮盖措施 | 补充了临时遮盖措施，对表土堆放区域采取了拦挡和遮盖措施 |

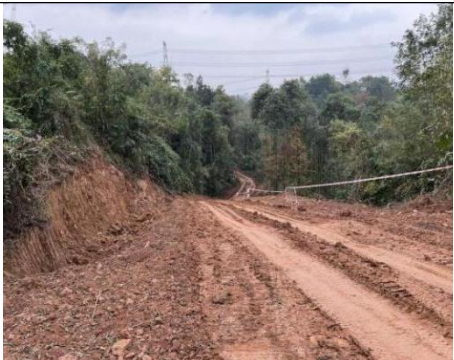
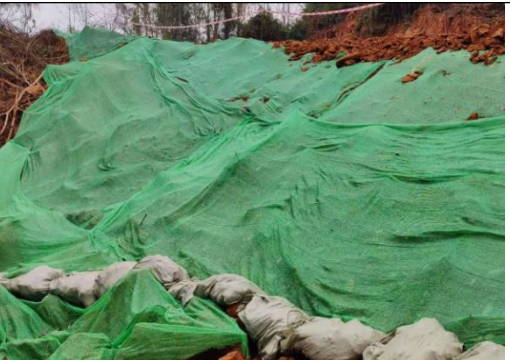
| 序号 | 存在问题 | 整改情况 |
|---|---|---|
| 6 | | |

| 序号 | 存在问题 | 整改情况 |
|---|---|---|
| | 邛崃~丹景2回500千伏线路工程N82施工道路未修建临时排水沟，未采取拦挡和遮盖措施 | 在边坡区域采取了拦挡和遮盖措施，在施工道路内侧修建了临时排水沟 |

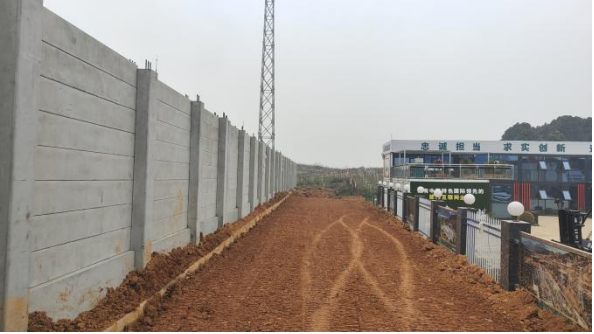
| 序号 | 施工区域 | 地理位置 | 2025 年 1 季度影像 | 存在问题 | 建议整改措施 |
|---|---|---|---|---|---|
| 1 | 新建变电站区<br>(邛崃变电站) | 邛崃市 | | 临时苫盖不足 | 采取防雨布临时苫盖 |

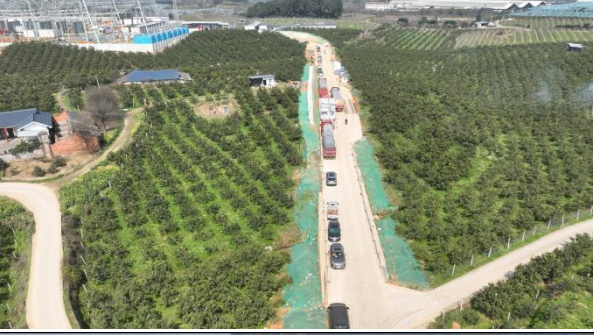
| 序号 | 施工区域 | 地理位置 | 2025 年 1 季度影像 | 存在问题 | 建议整改措施 |
|---|---|---|---|---|---|
| 2 | 新建变电站区-<br>进站道路 | 邛崃市 | | 变电站进站道路两侧未<br>及时修建排水沟；两侧未<br>进行绿化。 | 及时修建排水沟；对道<br>路两侧边坡进行绿化。 |

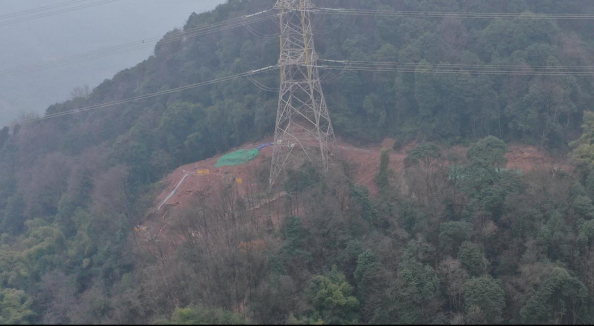
| 序号 | 施工区域 | 地理位置 | 2025 年 1 季度影像 | 存在问题 | 建议整改措施 |
|---|---|---|---|---|---|
| 3 | 雅安—蜀州π接<br>邛崃 500kV 线<br>路工程 NR1 | 邛崃市 | | 塔基区下边坡未采取拦<br>挡和遮盖措施，存在溜渣<br>现象 | 对溜渣进行清理，在边<br>坡下游采取临时拦挡措<br>施，对边坡进行临时遮<br>盖 |

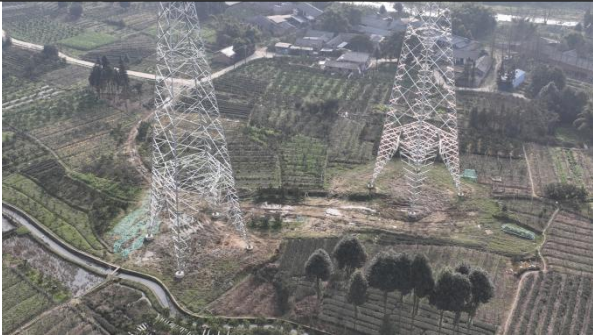
| 序号 | 施工区域 | 地理位置 | 2025 年 1 季度影像 | | 存在问题 | 建议整改措施 |
|---|---|---|---|---|---|---|
| 4 | 雅安—蜀州π接邛崃 500kV 线路工程 NL63、NR63 塔基及施工道路 | 邛崃市 | | | 未及时进行覆土整治和绿化复耕 | 对施工扰动用地进行覆土整治后进行绿化或复耕 |

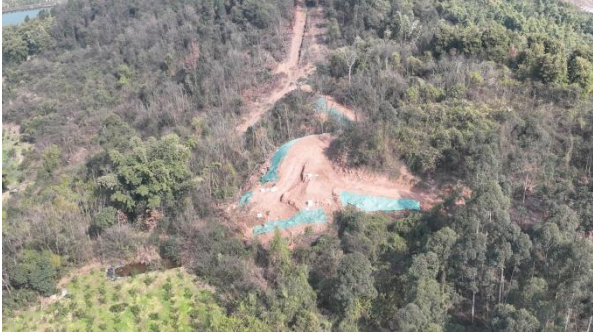
| 序号 | 施工区域 | 地理位置 | 2025 年 1 季度影像 | | 存在问题 | 建议整改措施 |
|---|---|---|---|---|---|---|
| 5 | 邛崃~兴梦 2 回 500 千伏线路工程 NL47 塔基及施工道路 | 邛崃市 | | | 塔基施工区及施工道路临时遮盖措施不足 | 补充临时遮盖措施 |

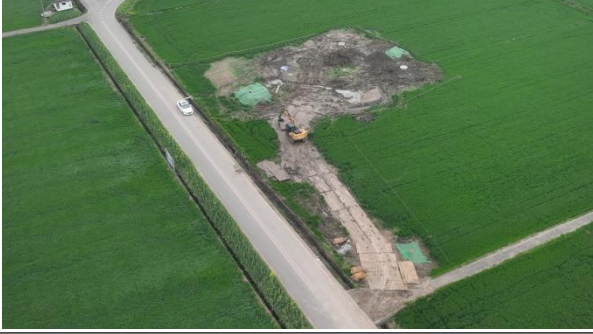
| 序号 | 施工区域 | 地理位置 | 2025 年 1 季度影像 | | 存在问题 | 建议整改措施 |
|---|---|---|---|---|---|---|
| 6 | 邛崃—丹景 500kV 线路工程 N35 | 大邑县 | | | 塔基施工区临时遮盖和铺垫措施不足 | 补充塔基施工区的临时遮盖和铺垫措施 |

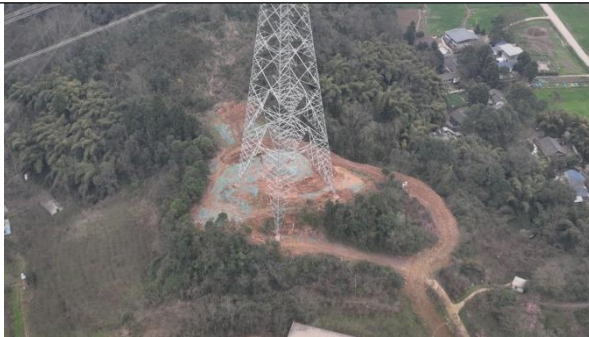
| 序号 | 施工区域 | 地理位置 | 2025 年 1 季度影像 | | 存在问题 | 建议整改措施 | |
|---|---|---|---|---|---|---|---|
| 7 | 邛崃—丹景<br>500kV 线路工程 N80 | 崇州市 | | | | 未及时进行土地整治和<br>绿化 | 对施工扰动用地进行覆<br>土整治后进行绿化 |

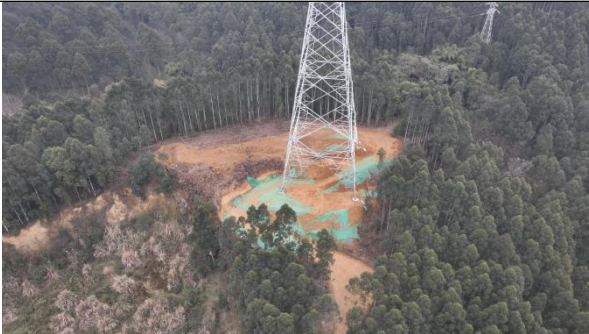
| 序号 | 施工区域 | 地理位置 | 2025 年 1 季度影像 | | 存在问题 | 建议整改措施 | |
|---|---|---|---|---|---|---|---|
| 8 | 邛崃—丹景<br>500kV 线路工程 N246 | 彭州市 | | | | 未及时进行土地整治和<br>绿化 | 对施工扰动用地进行覆<br>土整治后进行绿化 |

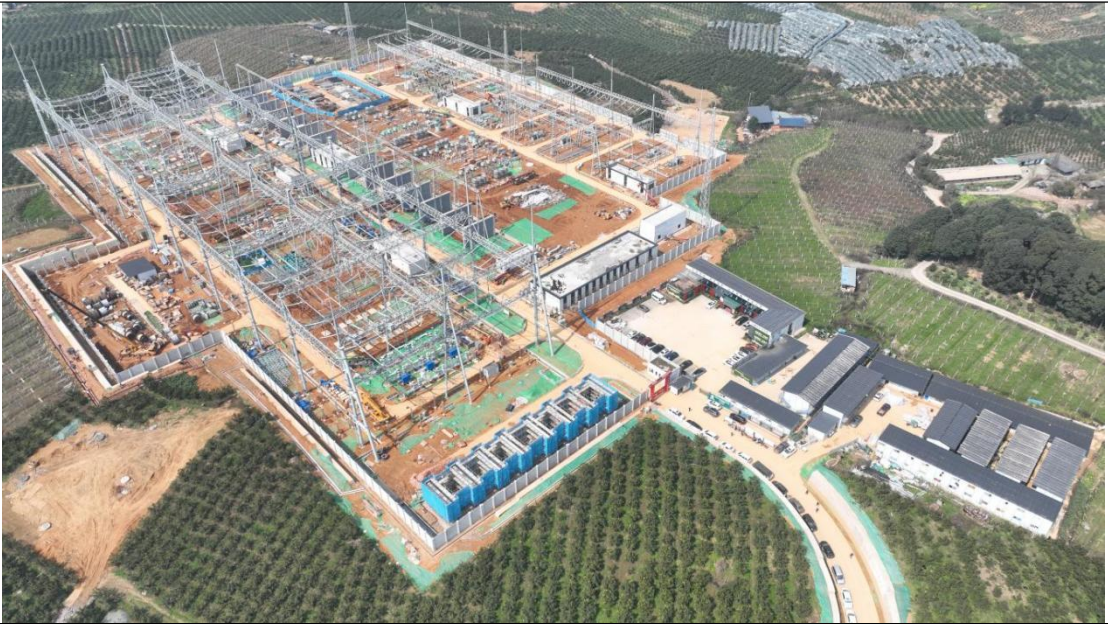
| 变电站建设现状（2025.3） | |

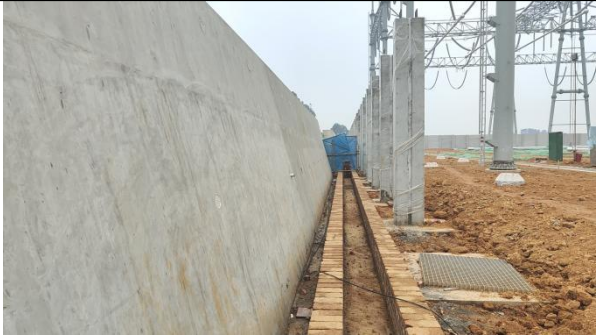
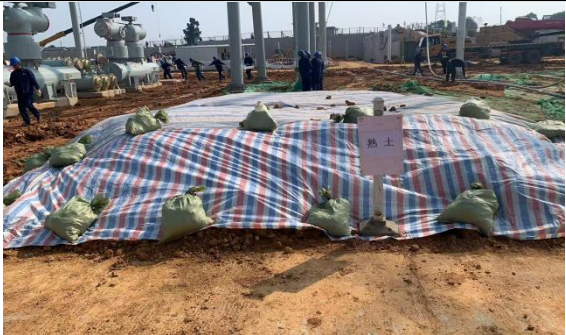
| 变电站区南侧挡墙及排水沟 | 变电站区内表土堆放区域临时苫盖 |

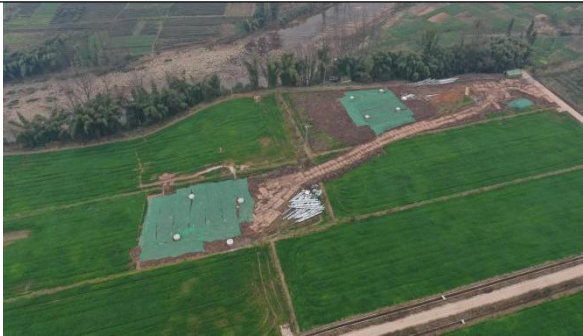
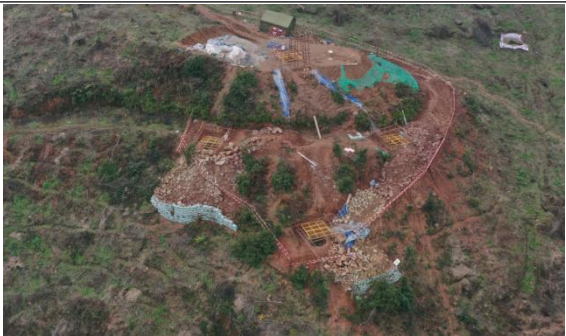
| 塔基区钢板铺垫和遮盖 | 塔基区下游挡墙 |

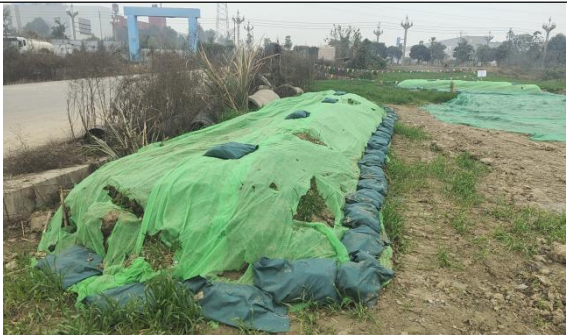
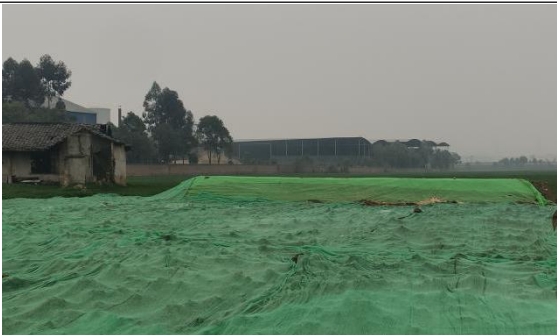
| 塔基区表土堆放区 | 塔基区临时遮盖 |

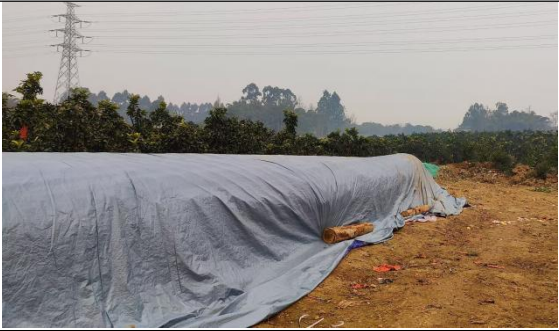
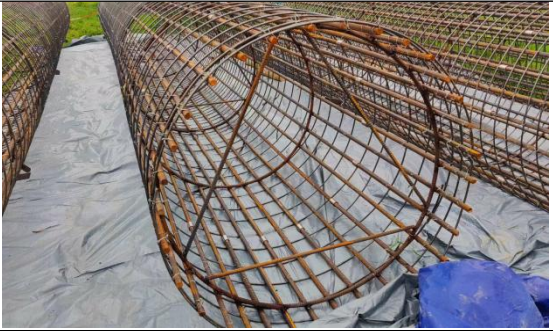
| 塔基区临时遮盖 | 塔基区防雨布铺垫 |

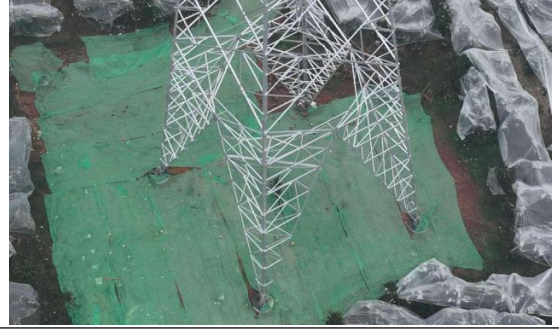
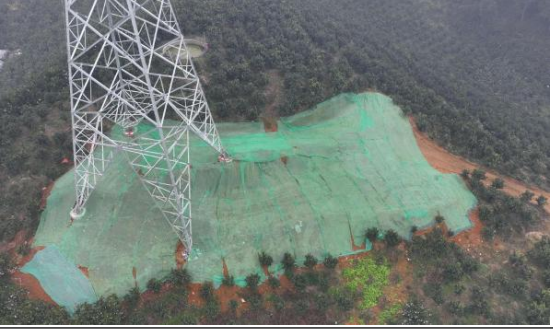
| 塔基区土地整治和撒播草籽 | 塔基区土地整治和撒播草籽 |

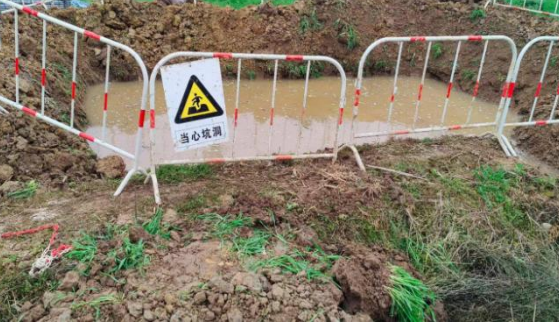
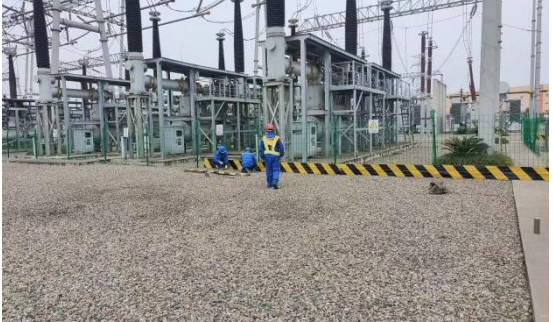
| 塔基区泥浆沉淀池 | 桃乡间隔扩建工程（正在进行施工打围） |

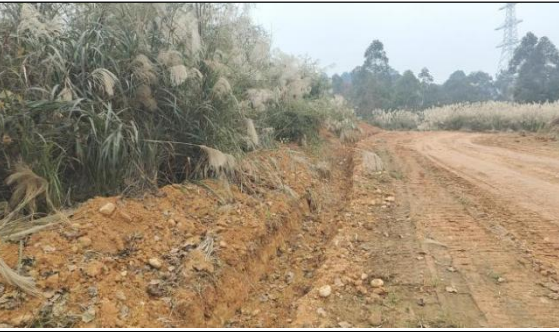
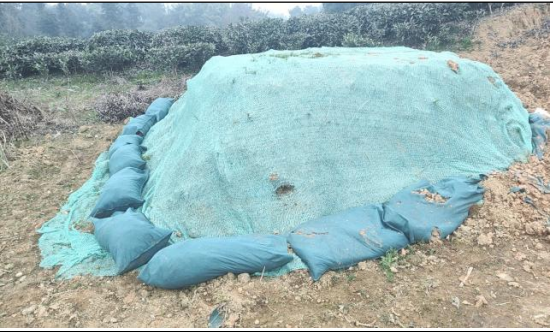
| 施工道路临时排水沟 | 施工道路表土堆放区拦挡和遮盖措施 |

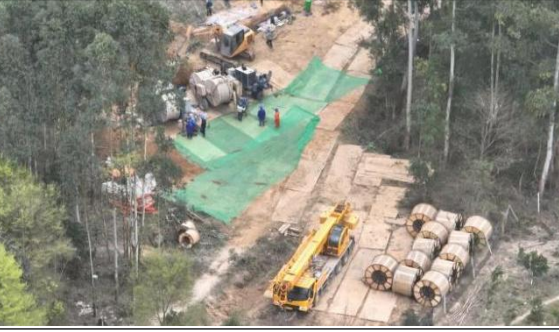
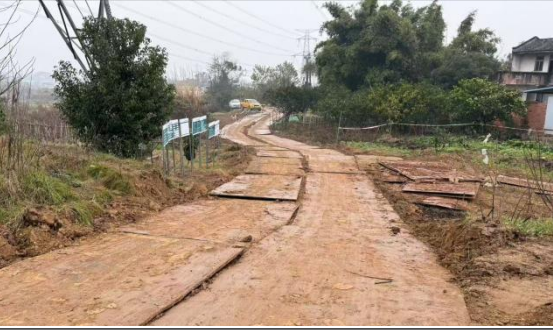
| 牵张场临时铺垫和遮盖 | 施工道路临时铺垫 |
