# 雅安芦山 220 千伏输变电工程

## 水土保持监测季度报告表

(2025 年 1 季度，总 4 期)

监测单位： 首 辅 工 程 设 计 有 限 公 司

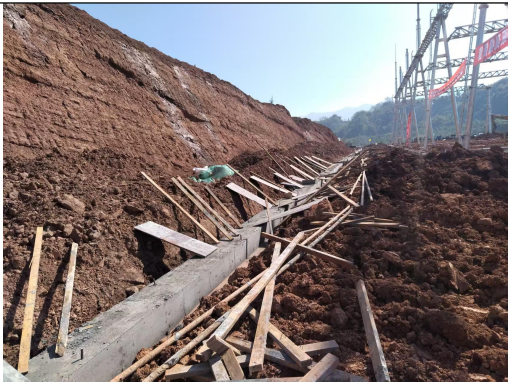
| 水土流失防治成效 | 工程措施 | 20 | 18 | 变电站边坡裸露，工程防护措施滞后 |

| 变电站边坡施工 | 变电站主体施工 |

3、变电站施工建议及时照设计文件对变电站场地内北侧、西侧和进站道路西侧挖方边坡进行防护治理，对裸露地表采取临时遮盖措施，修建临时排水沟和临时沉砂池。

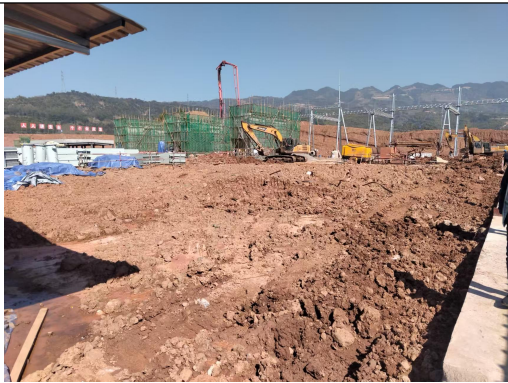
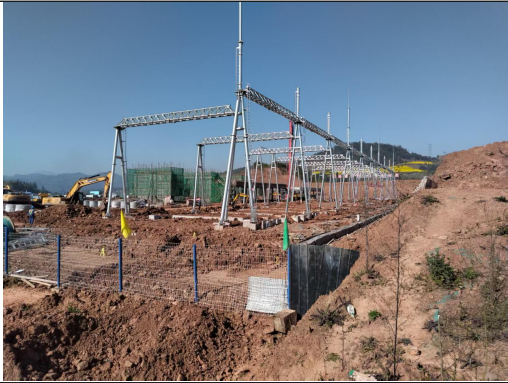
| 变电站主体施工 | 临时堆土防护 |

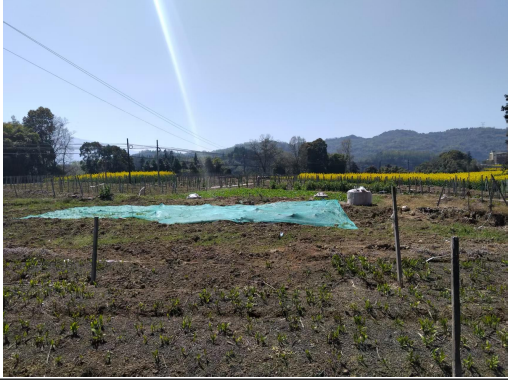
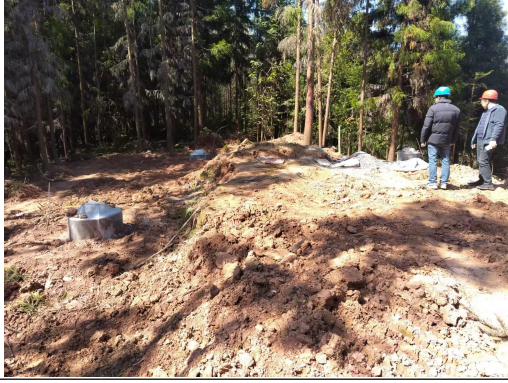
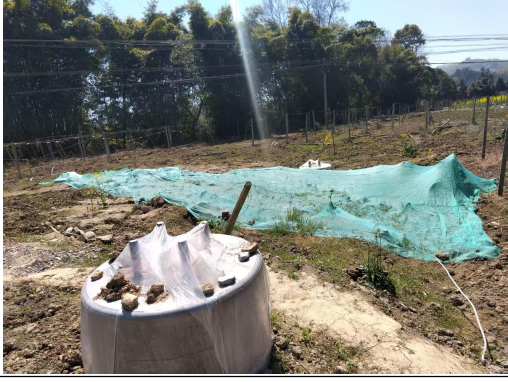
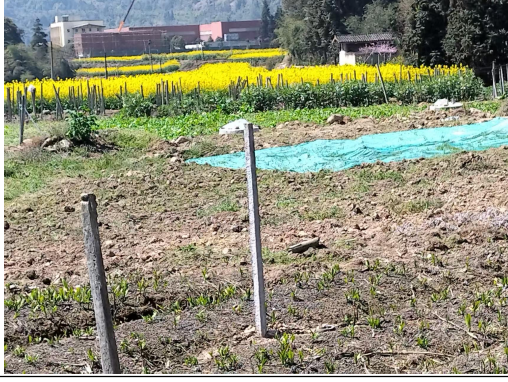
| 塔基施工现状 | 塔基施工现状 |

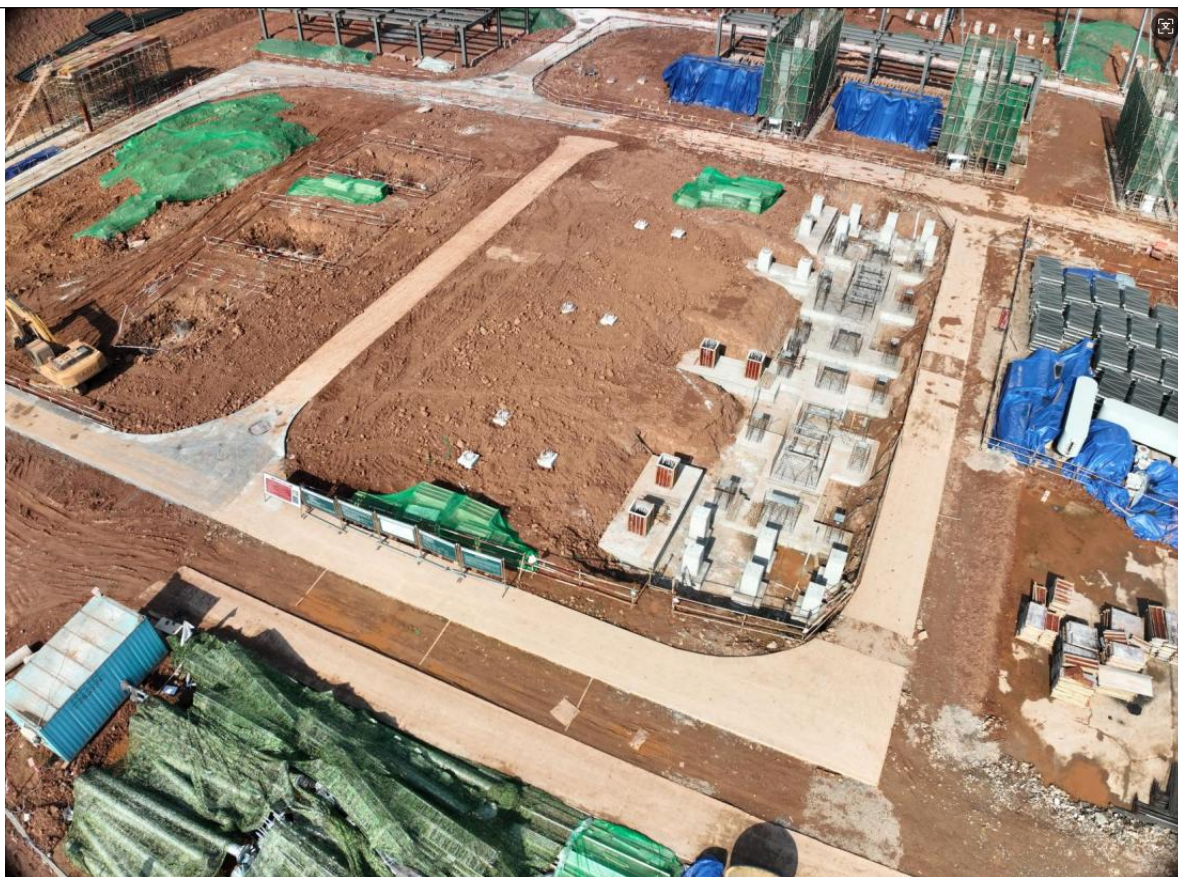
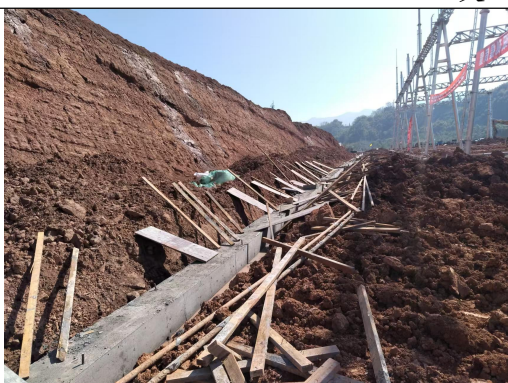
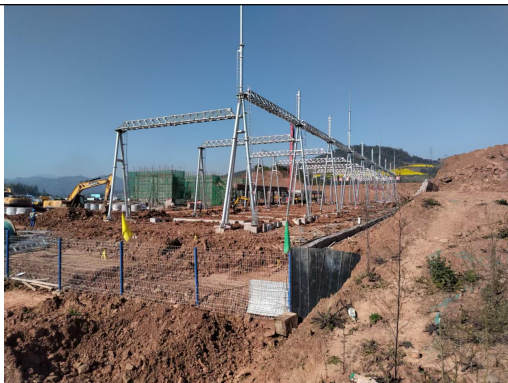
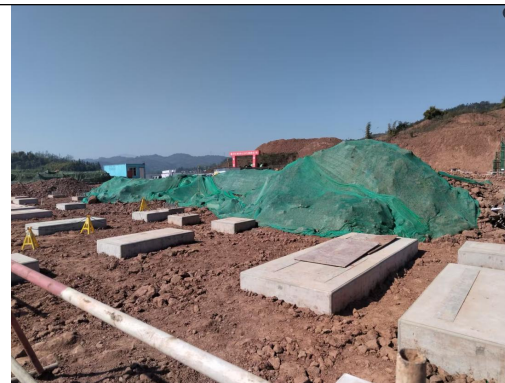
通过现场踏勘及调查，变电站工程区已进场开工，变电站占地区域前期由政府部门进行场地平整，芦山县人民政府组织相关单位进行场平，具体实施单位为芦山水投公司，依托项目为芦山水投公司下属企业四川博盛建筑工程有限公司的“芦山县苗溪李家湾养牛场建设项目”。场地平整范围为变电站围墙外 5m，在场平范围外再进行自然放坡，以保证变电站不受周边场地高边坡影响，后期边坡治理工作由国网四川省电力公司雅安供电公司负责。目前变电站工程区处于施工期，正在进行基础开挖和部分基础施工，场内便道和进场道路已完成硬化，基础开挖的临时堆土采取了临时遮盖措施，边坡裸露，未及时进行防护，存在水土流失隐患。

变电站施工现状

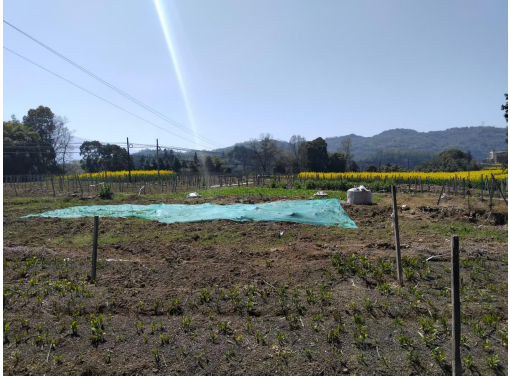
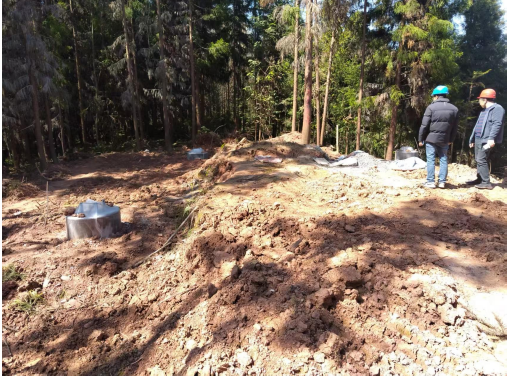
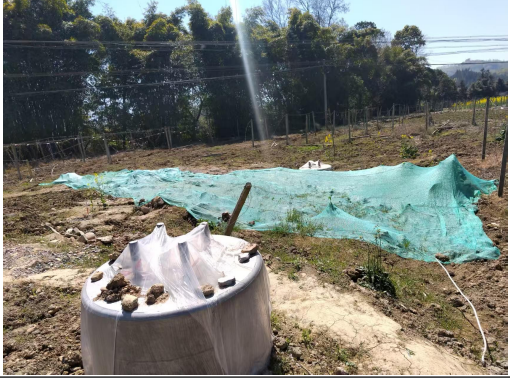
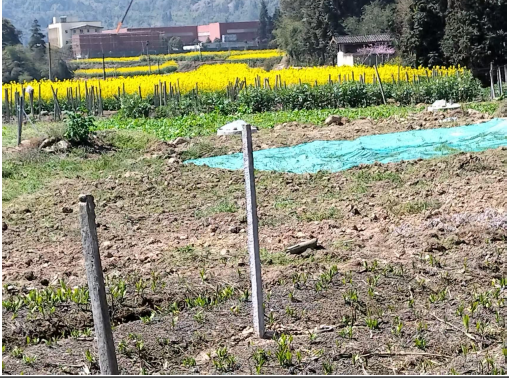
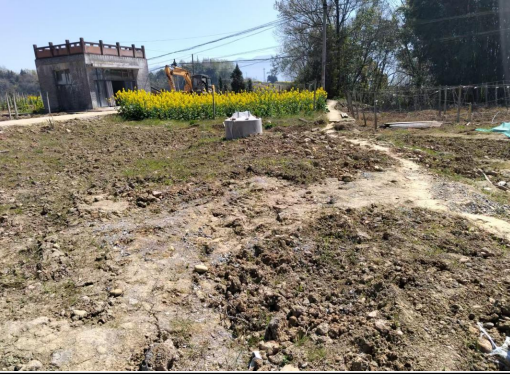
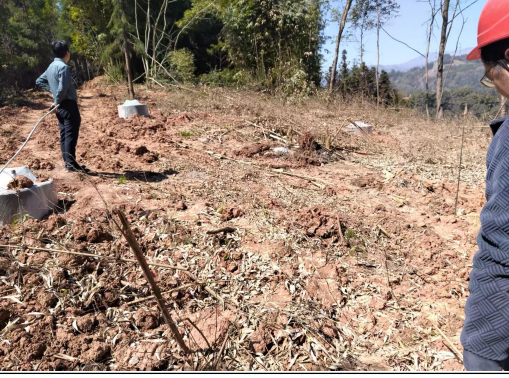
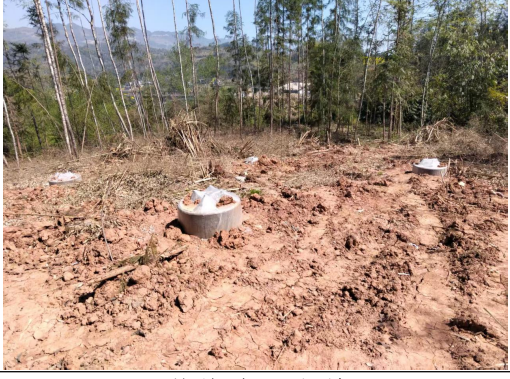
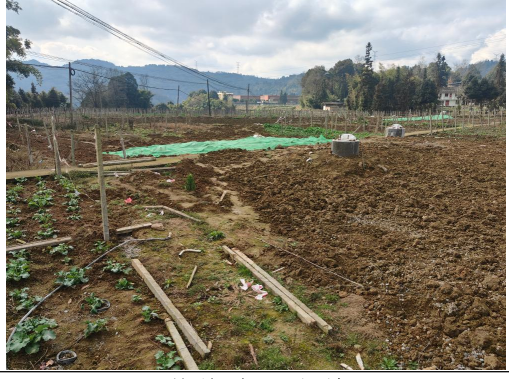
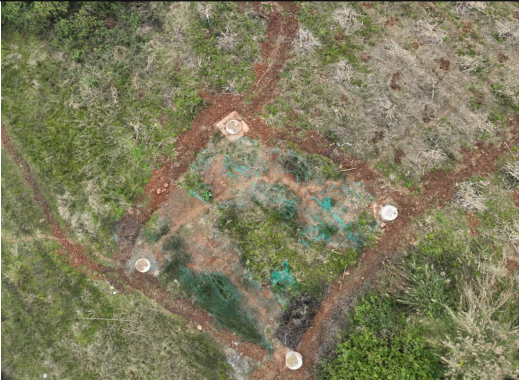
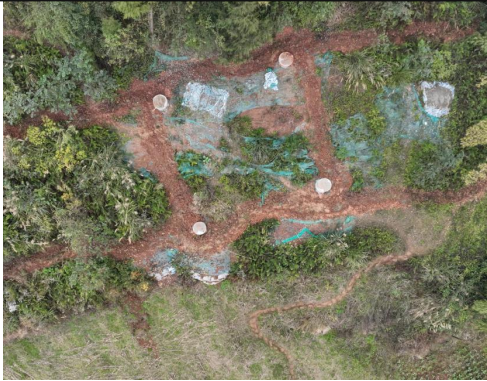
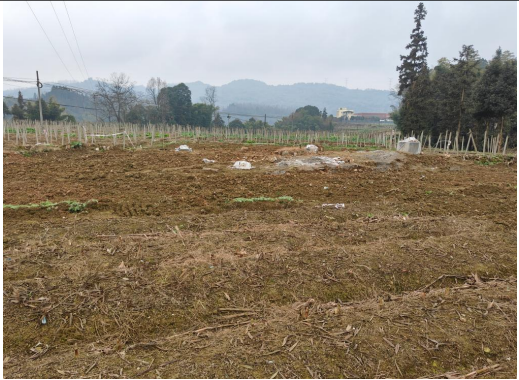
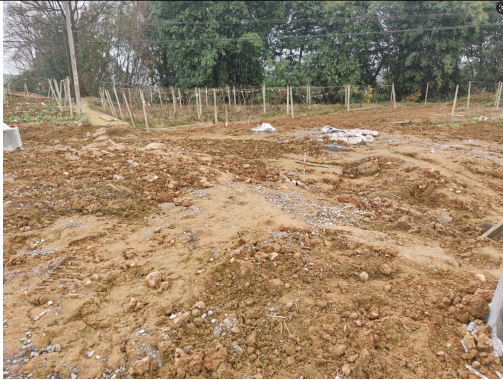
图 5-1 塔基及其施工临时占地区施工现场照片

本项目施工前对区域内塔基占地采取了表土剥离，施工过程中对表土及临时堆存土石方结合塔基地形采取了坡脚土袋挡护及防雨布遮盖措施，施工裸露地表采取了临时遮盖措施。上述水土保持措施的实施在一定程度上减少了因工程建设引起的水土流失，但部分塔基当前区域内表土保护不到位，存在表土和开挖基础土石方混堆在一起的情况，建议分类堆放，基础施工结束后及时对土石方进行回填，表土进行回覆，减少裸露面积和时间。

| 变电站主体施工 | 临时堆土防护 |
|---|---|
| 塔基施工现状 | 塔基施工现状 |

1、部分塔基存在表土和开挖基础土石方混堆在一起的情况，建议分类堆放，基础施工结束后及时对土石方进行回填，表土回覆，进行土地整治，撒播草籽绿化，减少裸露面积和时间。

4、塔基施工结束后，及时进行表土回覆和土地整治，撒播草籽绿化，避免长时间裸露。
