# 雅安芦山 220 千伏输变电工程

## 水土保持监测季度报告表

(2025 年 2 季度，总 5 期)

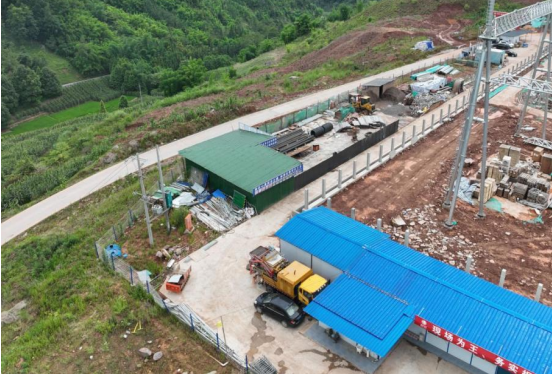
| <p>进站道路硬化</p> | <p>变电站主体施工</p> |

4、进站道路已完成硬化，但排水系统未修建，临时排水沟堵塞，建议按照设计要求完成排水设施，及时清理排水沟，设置沉砂池。

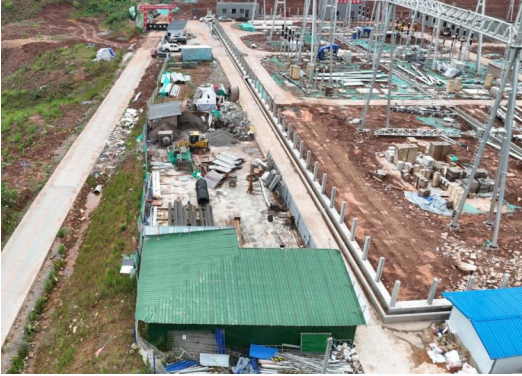
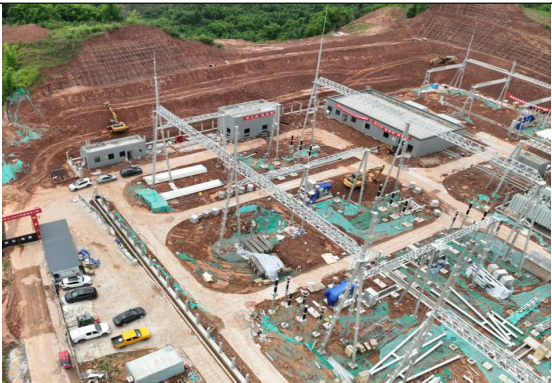
| <p>变电站主体施工</p> | <p>变电站边坡施工</p> |

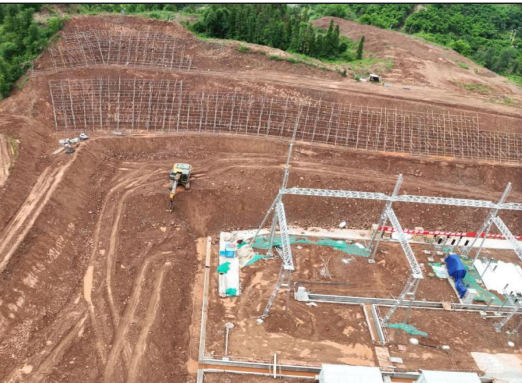
| 水土流失防治成效 | 工程措施 | 20 | 18 | 变电站边坡裸露，工程防护措施滞后 |

通过现场踏勘及调查，变电站工程区已进场开工，变电站占地区域前期由政府部门进行场地平整，芦山县人民政府组织相关单位进行场平，具体实施单位为芦山水投公司，依托项目为芦山水投公司下属企业四川博盛建筑工程有限公司的“芦山县苗溪李家湾养牛场建设项目”。场地平整范围为变电站围墙外 5m，在场平范围外再进行自然放坡，以保证变电站不受周边场地高边坡影响，后期边坡治理工作由国网四川省电力公司雅安供电公司负责。目前变电站工程区处于施工期，正在进行主体工程施工，场内便道和进场道路已完成硬化，基础开挖的临时堆土采取了临时遮盖措施，变电站边坡裸露，未及时进行防护，存在水土流失隐患。

3、变电站施工建议及时照设计文件对变电站场地内北侧、西侧和进站道路西侧挖方边坡进行防护治理，对裸露地表采取临时遮盖措施，修建临时排水沟和临时沉砂池。

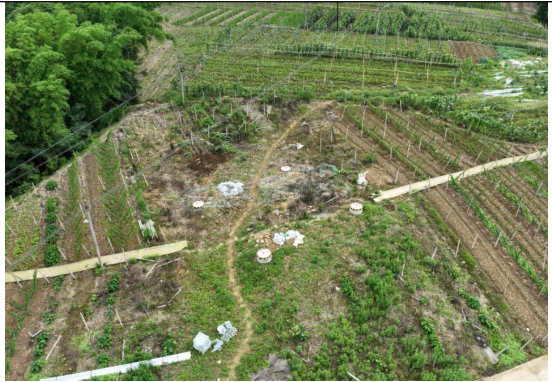
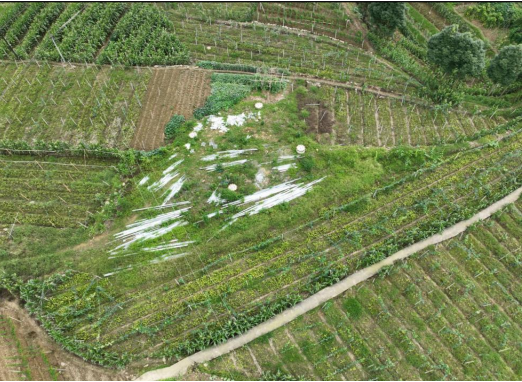
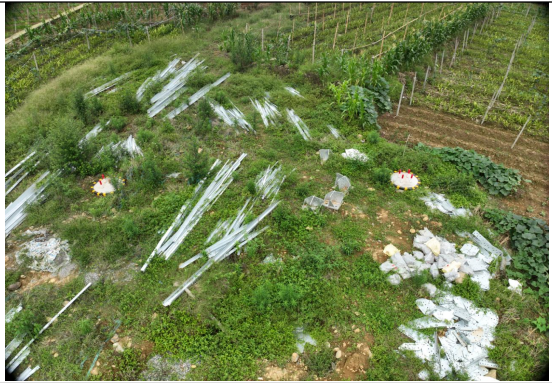
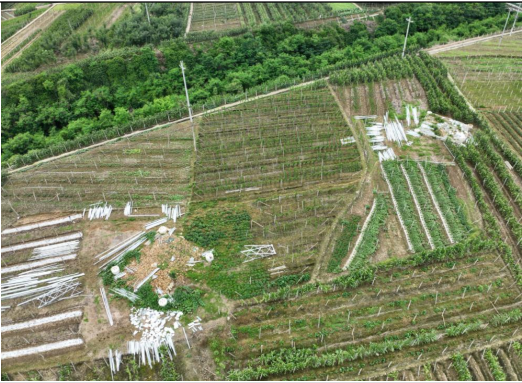
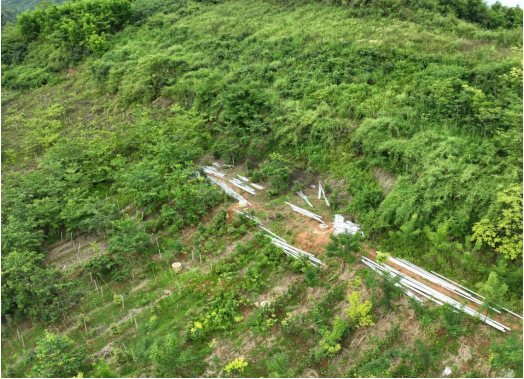
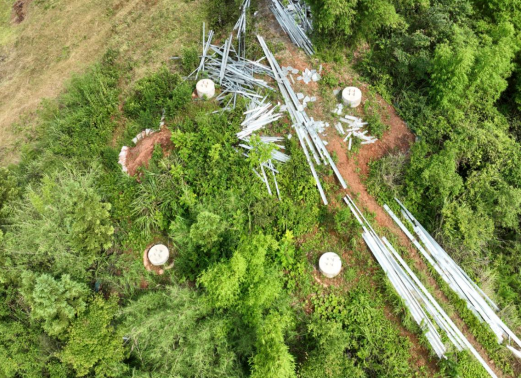
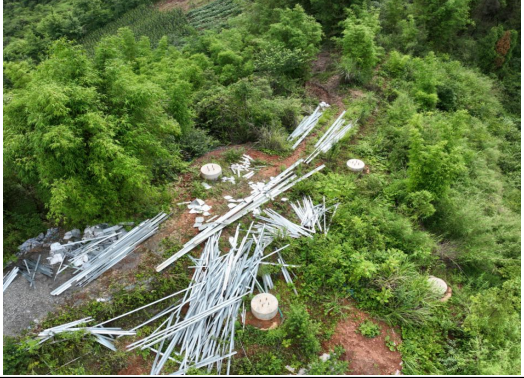
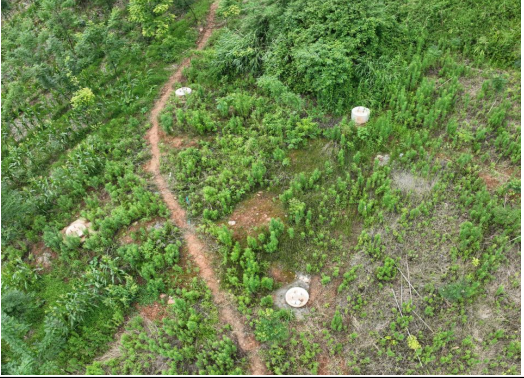
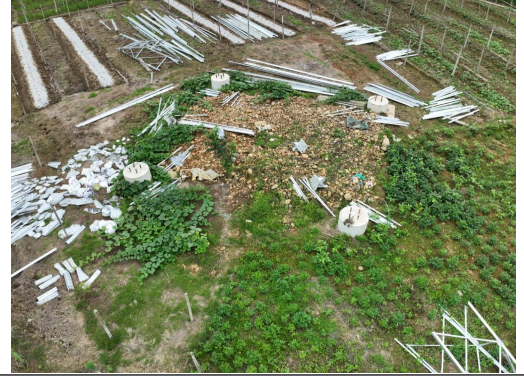
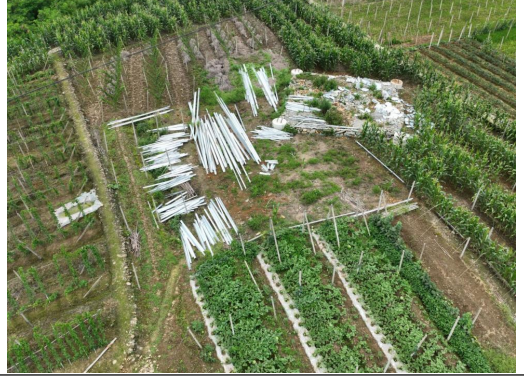
| <p>塔基施工现状</p> | <p>塔基施工现状</p> |

| 塔基施工现状 | 塔基施工现状 |

5、塔基施工结束后，及时进行表土回覆和土地整治，撒播草籽绿化，避免长时间裸露。

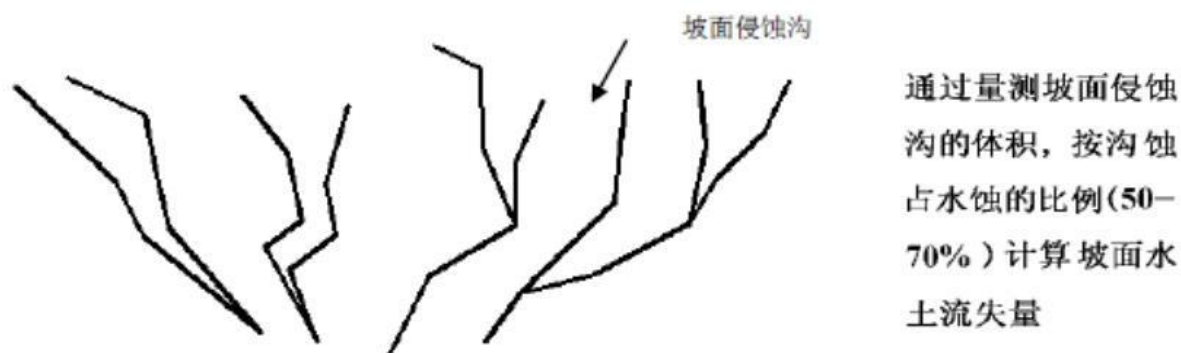
图 2-3 侵蚀沟观测场示意图

主要用于土质边坡、土或土石混合或粒径较小的石砾堆等坡面的水土流失量的测定。调查坡面形成初的坡度、坡长、坡面组成物质、容重等,并记录造成侵蚀沟的次降雨。在每次降雨或多次降雨后,量测侵蚀沟的体积,得出沟蚀量,并通过沟蚀占水蚀的比例(50%~70%),计算水土流失量,如图 2-3 所示。

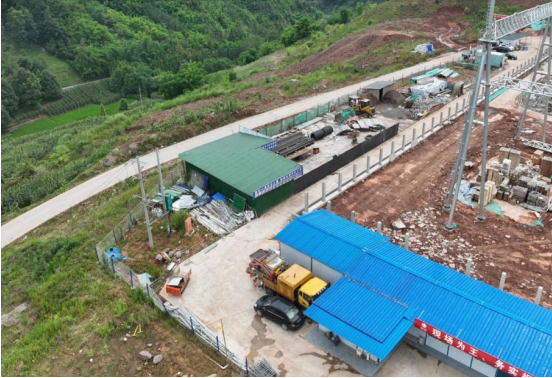
| 进站道路硬化 | 变电站主体施工 |

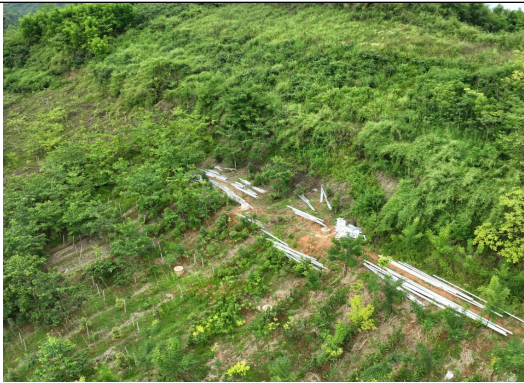
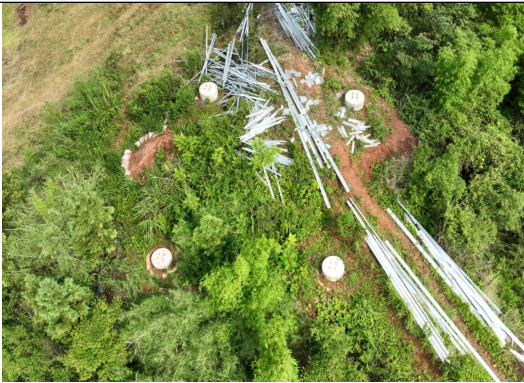
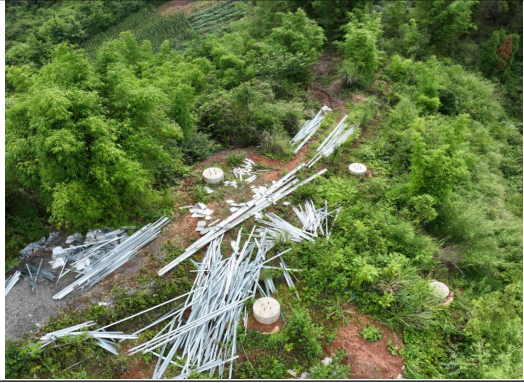
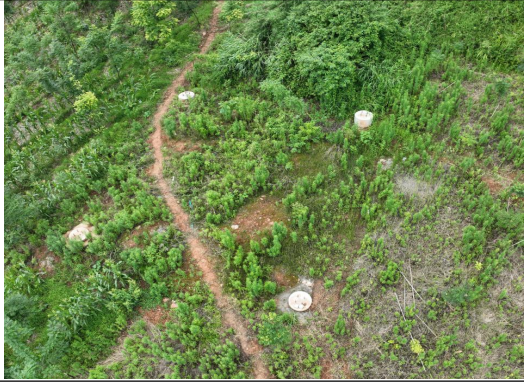
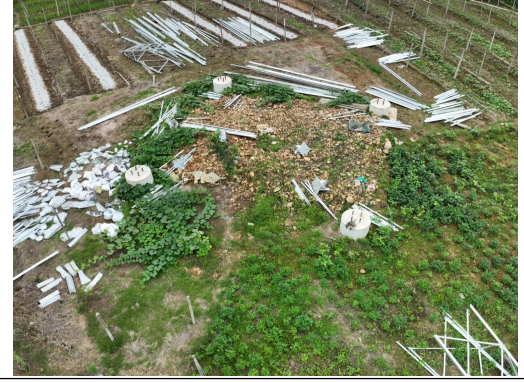
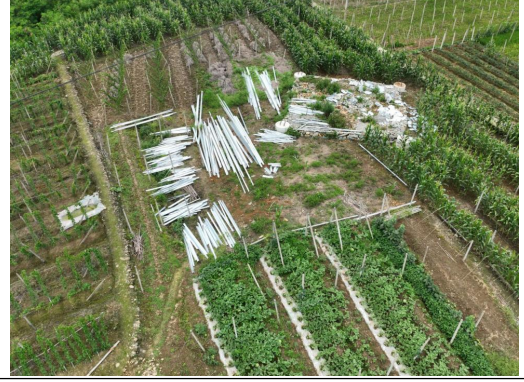
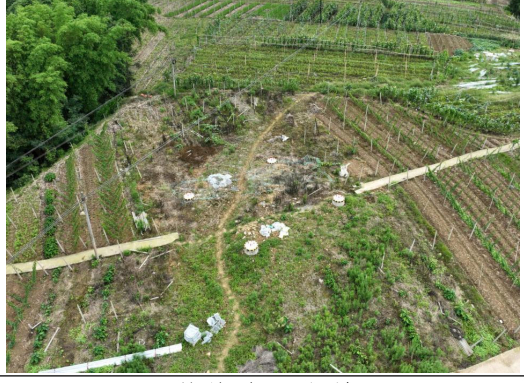
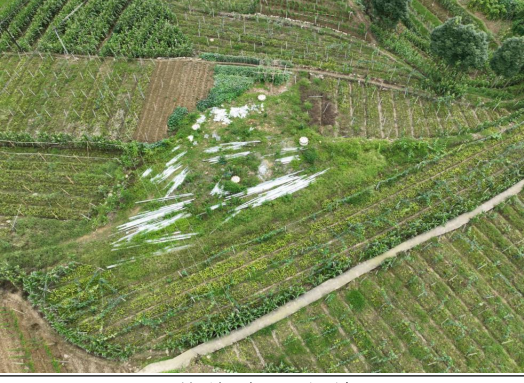
图 5-1 塔基及其施工临时占地区施工现场照片

本项目施工前对区域内塔基占地采取了表土剥离，施工过程中对表土及临时堆存土石方结合塔基地形采取了坡脚土袋挡护及防雨布遮盖措施，施工裸露地表采取了临时遮盖措施。上述水保措施的实施在一定程度上减少了因工程建设引起的水土流失，但部分塔基当前区域内表土保护不到位，存在表土和开挖基础土石方混堆在一起的情况，建议分类堆放，基础施工结束后及时对土石方进行回填，表土进行回覆，减少裸露面积和时间。

| 塔基施工现状 | 塔基施工现状 |

1、部分塔基基础施工结束后将砂石料等建筑材料和土石方混合回填，没有清理建筑材料和石块，建议清理建筑材料，及时对土石方进行回填，表土回覆，进行土地整治，撒播草籽绿化，减少裸露面积和时间。
