川渝特高压交流工程
(阿坝-成都东 1000 千伏特高压交流输变电工程)
水土保持监测季报
(总第 4 期)

2025 年 10 月

生产建设项目水土保持监测季度报告表

监测时段：2025 年 7 月 1 日至 2025 年 9 月 30 日

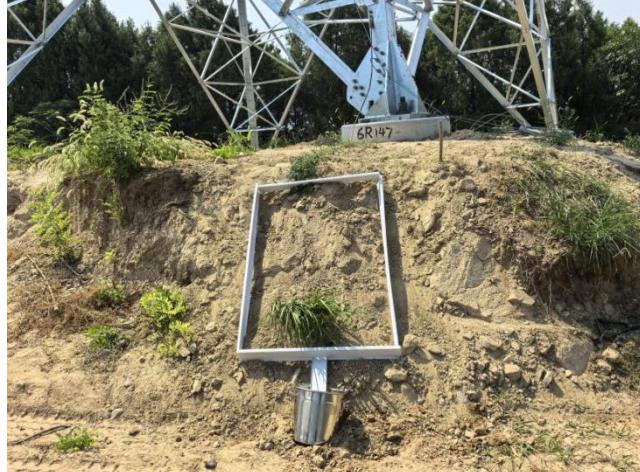
18	新增径流 小区（编 号 41）

截至 9 月底，本项目共布设固定监测点 41 处，站区布设 8 处固定监测点，径流小区 2 处，沉砂池 1 处，插钎监测点 5 处，输电线路布设插钎监测点 33 处，其中插钎法 29 处，侵蚀沟法 1 处，采用塔基基础作为标志 2 处，新增径流小区 1 处。水土保持监测点详细情况见表 3-5。
