遂宁小于（海棠）220 千伏输变电扩建工程  
水土保持监测季度报告表  
(2025 年第 3 季度)

四川电力设计咨询有限责任公司

2025 年 7 月 8 日至 2025 年 9 月 30 日

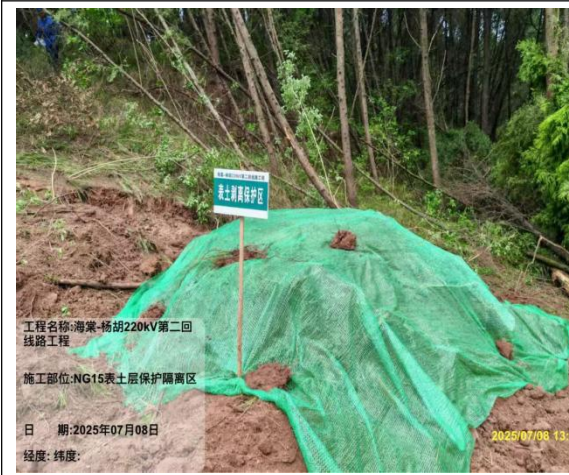
| <p>工程名称:海棠-杨胡220kV第二回线路工程<br/>施工部位:NG15表土剥离保护区<br/>日期:2025年07月08日<br/>经纬度:</p> | <p>工程名称:海棠-杨胡220kV第二回线路工程<br/>施工部位:NG13表土剥离保护区<br/>日期:2025年07月11日<br/>经纬度:</p> |

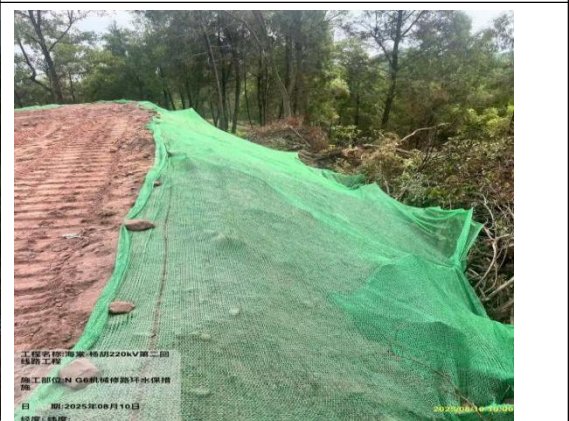
| | <p>工程名称:海棠-杨胡220kV第二回线路工程<br/>施工部位:GN G6塔基临时水土保持措施<br/>日期:2025年08月10日<br/>经纬度:</p> |

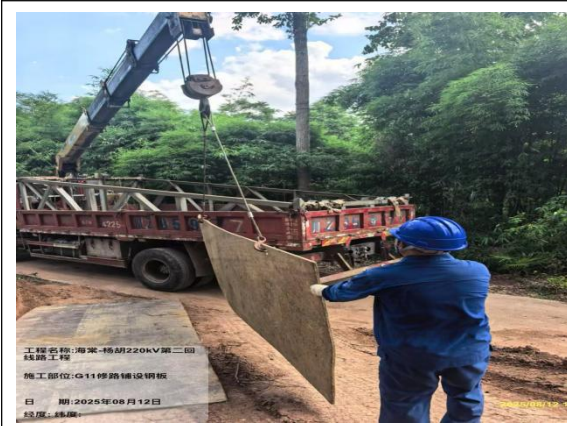
| <p>工程名称:海棠-杨胡220kV第二回线路工程<br/>施工部位:G11 修路铺设钢板<br/>日期:2025年08月12日<br/>经纬度:105°47'46.43"</p> | <p>工程名称:海棠-杨胡220kV第二回线路工程<br/>施工部位:G21 道路入口铺设钢板<br/>日期:2025年08月12日<br/>经纬度:105°47'46.43"</p> |
