## 成都蓉东 220kV 输变电扩容扩建工程 建设项目竣工环境保护验收调查报告表

建设单位：国网四川省电力公司成都供电公司

调查单位：四川电力设计咨询有限责任公司

编制日期：2026 年 1 月

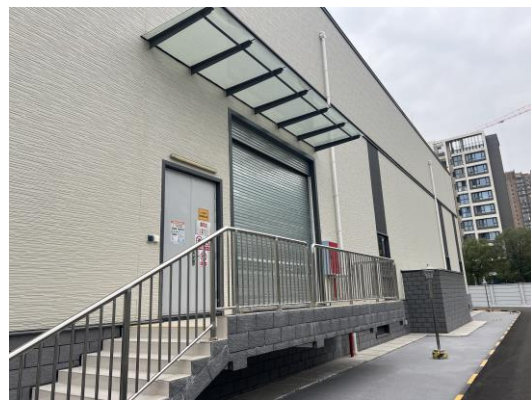
图 6 变电站 220kV 配电装置室

变电站电气设备均布置在配电装置楼内，配电装置楼布置于站区中部，站区内设消防环形道路，2#、3#主变布置于配电装置楼东北侧，配电装置布置于配电装置楼西南侧。

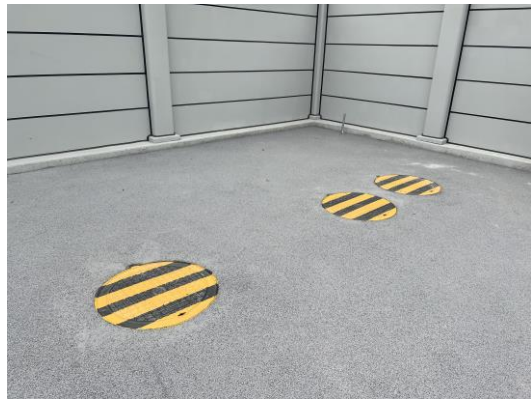
图 12 化粪池

蓉东 220kV 变电站为无人值班，日常仅设置 1 名值守人员。变电站采用雨污分流制度，雨水经收集后排入市政雨水管网；值守人员产生的生活污水经  $2\text{m}^3$  化粪池处理后通过站区污水管网接入市政污水管网（图 12）。

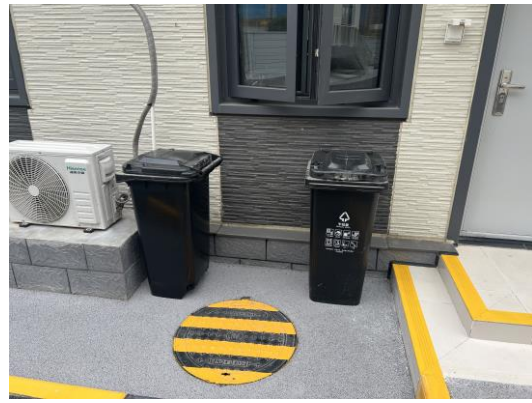
图 13 站内垃圾桶

变电站内值守人员产生的生活垃圾经站内垃圾桶收集后（图 13），由值守人员带至站外市政垃圾桶，由环卫部门统一清运。

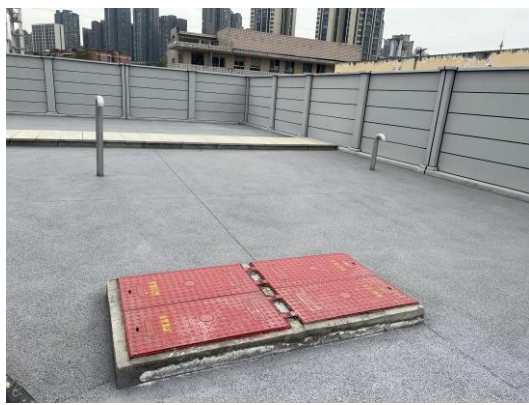
图 14 主变事故油池

根据《事故油池平、剖面图》(B2020342S-S0101-10)、《事故油池安装图》(B2020342S-S0101-04)及现场调查,变电站站内新建有 1 座总容积为  $116\text{m}^3$  (有效容积为  $100\text{m}^3$ ) 事故油池,用于收集变压器在事故状态下产生的事故油(图 14)。事故油池采用油水分离式设计,具备油水分离的功能;事故油池远离火源布置,采用抗渗标号 P8 抗渗混凝土、“内表面 2mm 特殊材料+20mm1:2 抗渗水泥砂浆+C30 钢筋混凝土自防水底板+热沥青+C20 混凝土垫层”的防渗结构,满足环评报告中的防渗要求。经走访建设单位,变电站自调试期以来,未发生事故情况,也未产生事故油污染事件。

环 境 保 护 设 施 调 试 期	污 染 影 响	<p>事故油池应采取防流失、防渗漏、防雨的“三防”措施。</p>	<p>态下产生的事故油（图 14），满足环评文件（60m<sup>3</sup>）的要求。事故油池采用油水分离式设计，具备油水分离的功能；事故油池远离火源布置，采用抗渗标号 P8 抗渗混凝土、“内表面 2mm 特殊材料+20mm1:2 抗渗水泥砂浆+C30 钢筋混凝土自防水底板+热沥青+C20 混凝土垫层”的防渗结构，满足环评报告中的防渗要求。</p> <p>事故状态下，变压器油由事故油管道排入事故油池，大部分变压器油回收利用，产生的少量废油由有危险废物处理资质的单位处置，不在站内暂存。经走访建设单位，变电站自调试期以来，未发生事故情况，也未产生事故油污染事件。</p> <p>根据《国网四川省电力公司物资公司 包 1 废矿物油回收处置框架协议》（2025 年），现阶段国网四川省电力公司下属各实物保管单位若产生废矿物油将交由有资质的成都中丰环境治理有限公司进行处置，不外排；变电站检修时产生的少量含油棉纱、含油手套等含油废物由有资质的单位处置。</p> <p>国网四川省电力公司物资公司定期与有资质单位签订废矿物油回收处置协议。因此，本项目变电站今后产生的废矿物油将按照国家电网有限公司《国家电网有限公司电网固体废物环境无害化处置监督</p>
---	------------------	----------------------------------	---

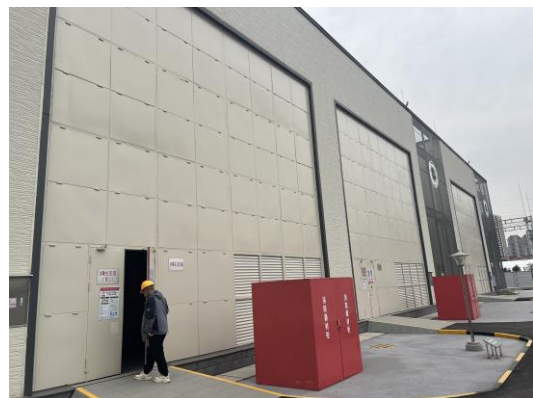
图 15 主变压器室大门

2#、3#主变布置在独立主变室内（图 17）；主变室采用隔声门、消声百叶（图 15、图 16）；主变室墙体采用穿孔金属板吸声墙面（图 18）。根据常州东芝变压器有限公司《电力变压器试验报告》（图 19、图 20），变电站选用了噪声声压级 64.1dB(A)的主变压器（2#、3#主变型号一致），满足环评文件（ $\leq 70\text{dB(A)}$ ）的要求。

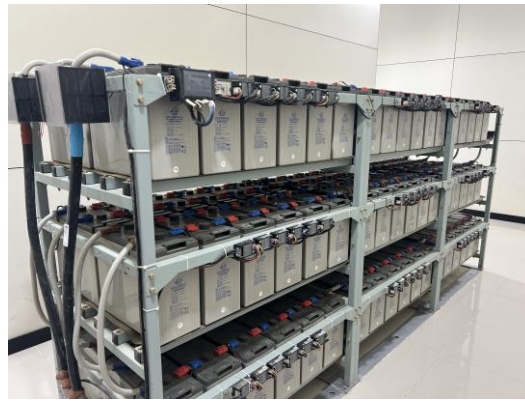
图 21 蓄電池室

根据现场调查，蓉东 220kV 变电站内使用了 2 组蓄电池（共 208 块），放置在蓄电池室内（图 21）。经走访建设单位运维检修部门，蓉东 220kV 变电站日常检修中会不定期检测蓄电池电压，若电压不满足运行要求，则整体更换蓄电池组，更换后的蓄电池组，作退役处理。根据《国网四川省电力公司物资公司 包 1 废蓄电池组回收处置框架协议》（2025 年），现阶段国网四川省电力公司下属各实物保管单位若产生废蓄电池组将交由有资质的四川省新富洁环保科技有限公司进行处置。

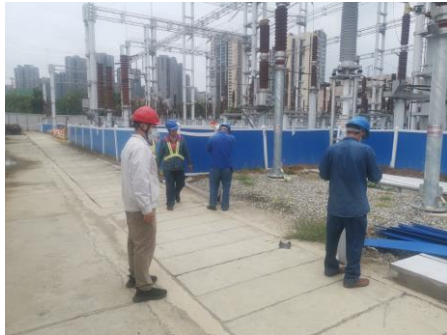
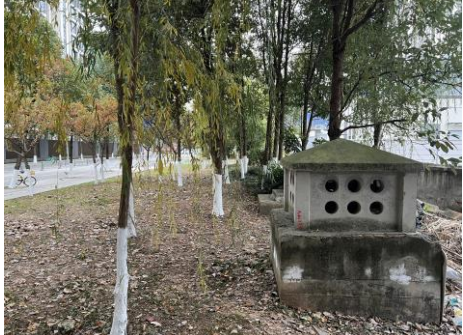
</div> <div> <p>图 22 变电站施工围挡</p> <p>图 23 夹金山路电缆通道 (FG 段)</p> </div>

阶段	影响类别	环境影响报告表中要求的 环境保护设施、环境保护措施	环境保护设施、环境保护措施落实情况， 相关要求未落实的原因
前期	生态影响	<p>(1) 蓉东 220kV 变电站 本次在原变电站场地进行改造,不占用新的土地。</p> <p>(2) 输电线路 线路采用埋地电缆敷设。</p>	<p>已落实。</p> <p>(1) 蓉东 220kV 变电站 根据现场调查,变电站施工活动均集中在原变电站场地内,不新征地。</p> <p>(2) 输电线路 本项目电缆线路采用埋地电缆敷设。</p> <div>

环境 保护 设施 调试 期	生态 影响	施工结束后做好植被的恢复工作。	已落实。 根据现场调查，工程区域植被恢复情况良好（图 23、图 30、图 31）。
	污染 影响	<p>（1）电磁环境</p> <p>1）蓉东 220kV 变电站</p> <p>①变电站采用全户内布置。</p> <p>②电气设备均安装接地装置；</p> <p>③金属构件须做到表面光滑；</p> <p>④保证变电站内高压设备、建筑物钢铁件均接地良好，所有设备导电元件间接触部位均应连接紧密，以减小因接触不良而产生的火花放电。</p> <p>2）电缆线路</p> <p>①线路采用地下电缆方式敷设。</p> <p>②电缆线路的金属护套或屏蔽层进行接地安装。</p> <p>（2）声环境</p> <p>①蓉东变电站采用全户内布置。</p> <p>②选用噪声低于 70dB（A）的主变。</p>	<p>已落实。</p> <p>（1）电磁环境</p> <p>1）蓉东 220kV 变电站</p> <p>①蓉东 220kV 变电站采用全户内布置，即主变采用户内布置（图 15、图 17），220kV、110kV 配电装置采用 GIS 户内布置。</p> <p>②变电站内电气设备进行了接地（图 24、图 25）。</p> <p>③变电站内金属构件做到了表面光滑，避免了毛刺的出现。</p> <p>④变电站内高压设备、建筑物钢铁件均接地良好，所有设备导电元件间接触部位均连接紧密。</p> <p>2）电缆线路</p> <p>①经现场调查，本项目线路采用埋地电缆方式进行了敷设。</p> <p>②线路金属护套或屏蔽层均进行了接地。</p> <p>（2）声环境</p> <p>①蓉东 220kV 变电站采用全户内布置，即主变采用户内布置（图 15、图 17），220kV、110kV 配电装置采用 GIS 户内布置。</p>

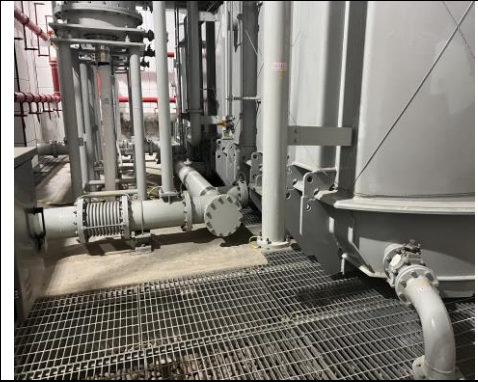
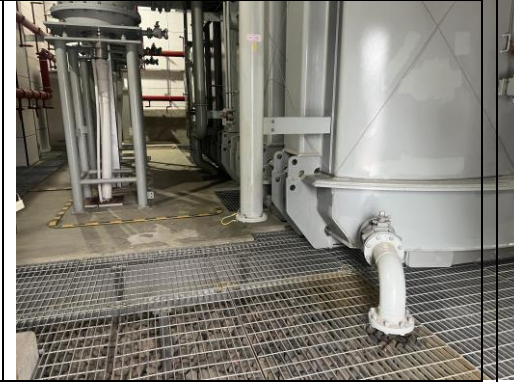
<div> <p>图 24 蓉东变电站电气设备接地</p> <p>图 25 蓉东变电站电气设备接地</p> </div> </div>
----	------	---	--

前期	污染影响	<p>(1) 电磁环境</p> <p>1) 蓉东 220kV 变电站</p> <p>①变电站采用全户内布置。</p> <p>②电气设备均安装接地装置；</p> <p>③金属构件须做到表面光滑；</p> <p>④保证变电站内高压设备、建筑物钢铁件均接地良好，所有设备导电元件间接触部位均应连接紧密，以减小因接触不良而产生的火花放电。</p>	<p>已落实。</p> <p>(1) 电磁环境</p> <p>1) 蓉东 220kV 变电站</p> <p>①蓉东 220kV 变电站采用全户内布置，即主变采用户内布置（图 15、图 17），220kV、110kV 配电装置采用 GIS 户内布置。</p> <p>②变电站内电气设备进行了接地（图 24、图 25）。</p> <p>③变电站内金属构件做到了表面光滑，避免了毛刺的出现。</p> <p>④变电站内高压设备、建筑物钢铁件均接地良好，所有设备导电元件间接触部位均连接紧密。</p> <div data-bbox="1093 861 2089 1284">

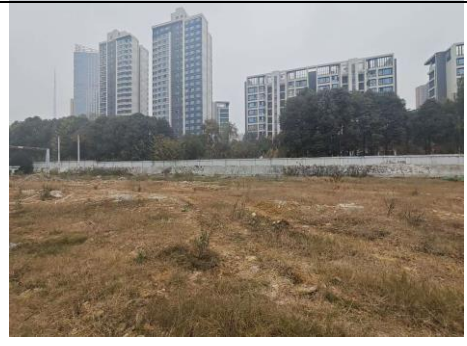
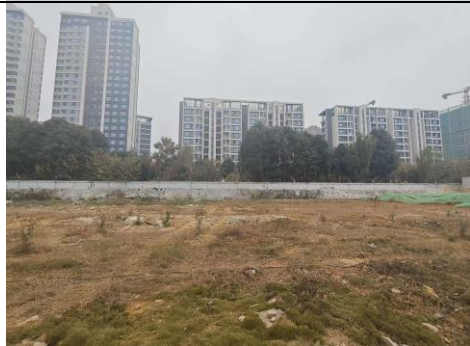
</div> <div data-bbox="1182 1257 1480 1289">图 28 原蓉东变电站现状</div> <div data-bbox="1659 1257 1957 1289">图 29 原蓉东变电站现状</div>
-------------	----------	---	--

施 工 期	生态 影响	<p>1) 蓉东 220kV 变电站</p> <p>本次在原变电站场地进行改造，不占用新的土地。</p> <p>2) 电缆线路</p> <p>电缆线路改造新建的电缆通道与变电站改造同步建设，主要污染纳入变电站改造工程考虑。</p>	<p>已落实。</p> <p>1) 蓉东 220kV 变电站</p> <p>①根据现场调查，变电站施工活动均集中在原变电站场地内，既有蓉东 220kV 变电站已拆除原 1#、2#共计 2 台 220kV 主变，拆除后场地建筑垃圾已清理干净，后续将原址建设电力博物馆（图 28、图 29）。</p> <p>2) 电缆线路</p> <p>本项目线路采用埋地电缆走线，仅在蓉东变电站东南侧新建电缆隧道 0.06km、西南侧新建电缆浅沟 0.04km，其余均利用已建成的隧道和浅沟敷设；新建新建电缆隧道和浅沟施工结束后及时清除了建渣，并对临时占地区域进行了恢复（图 30、图 31）。</p> <div data-bbox="1099 911 2047 1289">

<p><b>施工期</b></p>
<p><b>生态影响</b></p> <p><b>1、调查方法</b></p> <p>根据《建设项目竣工环境保护验收技术规范 输变电》（HJ 705-2020）、《建设项目竣工环境保护验收技术规范 生态影响类》（HJ/T394-2007），施工期采用资料调研和现场调查与监测相结合的方法进行调查，其中资料调研主要包括环评文件及其批复、项目施工设计文件、项目竣工文件、施工总结报告、监理报告等，现场调查包括走访建设单位、施工单位、调查现场生态影响情况等，现场走访主要为走访建设单位、施工单位等了解生态影响相关情况。</p> <p><b>2、生态影响调查</b></p> <p>（1）自然生态环境现状调查</p> <p>1）变电站</p> <p>本项目蓉东220kV变电站用地性质为属公用设施用地（供电设施用地），永久占地面积为1.0076hm<sup>2</sup>，其中围墙内占地面积0.7156m<sup>2</sup>。根据现场调查，本项目蓉东变电站周边为城市环境。本项目蓉东变电站临时占地主要为施工营地（图32），位于原变电站场地范围内，占地面积约0.1hm<sup>2</sup>，施工单位已完成施工营地的拆除和场地清理工作（图49）。本项目原蓉东变电站已拆除2台220kV主变和1台110kV主变，其余设施设备供后续原址建设电力博物馆使用，根据现场调查，原蓉东变电站场地建筑垃圾已清理干净（图50、图51）。</p> <p>现场调查期间，未发现因本项目变电站施工而产生的自然景观破坏。</p>

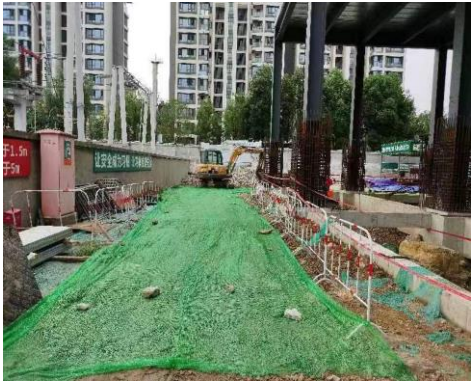
<p>图 38 施工期遮盖</p>

施 工 期	污 染 影 响	<p>(4) 施工扬尘</p> <p>1) 在施工现场出入口公示施工负责人、扬尘污染控制措施、主管部门以及举报电话等信息,接受社会监督;</p> <p>2) 施工工地设置围墙或者硬质密闭围挡(高2.5m),并对围挡进行维护;</p> <p>3) 对施工现场进出口通道、场内道路,以及材料存放区、加工区等场所地坪硬化,对其他场地进行覆盖或者临时绿化,对土方集中堆放并按照规定覆盖或者固化;</p> <p>4) 施工现场出入口应当设置车辆冲洗设施,施工及运输车辆经除泥、冲洗后方可驶出工地,不得带</p>	<p>本次拆除原变电站 2#事故油池(未使用过)和化粪池,拆除过程中对其内部的污物进行了清理,建筑垃圾由施工单位清运至政府指定地点处置。</p> <p>电缆线路拆除的电缆、电缆接头等由建设单位进行分类回收处理。</p> <p>(4) 施工扬尘</p> <p>本项目施工单位在施工前制定了《项目管理实施规划》、《绿色施工方案》,确定了本项目施工扬尘的控制方案。</p> <p>1) 在施工现场出入口对施工负责人、扬尘污染控制措施、主管部门以及举报电话等信息进行了公示(图 38);</p> <p>2) 施工期施工单位修建了变电站施工围挡(图 37);</p> <p>3) 对进站道路和站区道路进行了硬化处理,对裸露作业面、堆土区域和施工材料等进行了遮盖(图 38、图 39);</p> <p>4) 在施工现场出入口设置了车轮冲洗设施(图 45、图 43);</p>
-------------	------------------	--	---

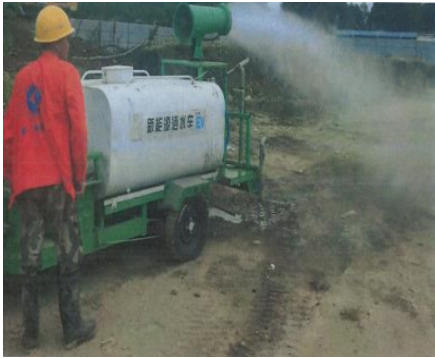
<p>图 40 雾炮机</p>

施 工 期	污 染 影 响	<p>泥上路；</p> <p>5) 必须使用商品混凝土，不得进行现场搅拌加工混凝土，禁止使用袋装水泥；</p> <p>6) 施工应当使用洒水或者喷淋等降尘措施；</p> <p>7) 运输车辆加盖篷布，密闭运输，禁止超载/超速，运输线路尽量不穿越人群集中居住区。</p>	<p>5) 施工期间均使用商品混凝土，未进行现场搅拌加工混凝土和使用袋装水泥；</p> <p>6) 施工单位在变电站施工区域进行了洒水降尘（图 40、图 41）；</p> <p>7) 建筑垃圾清运采用全封闭运输车，并对道路进行了冲洗（图 44、图 45）；</p> <div data-bbox="1093 555 1579 959">   </div> <p data-bbox="1227 978 1451 1010">图 36 施工期公示</p> <div data-bbox="1597 555 2047 959">   </div> <p data-bbox="1671 978 1966 1010">图 37 施工区域设置围挡</p>
-------------	------------------	--	---

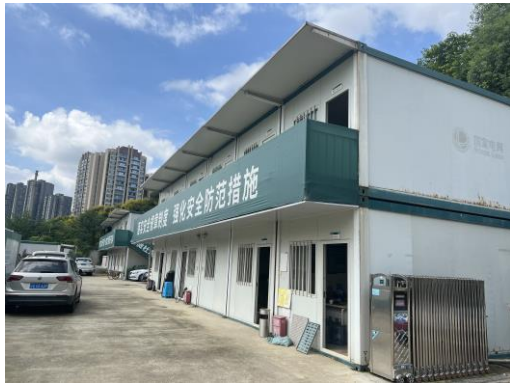
图 48 变电站施工营地（施工期）

施 工 期	生态 影响		 	 
	污染 影响	<p>(1) 施工废水和生活污水</p> <p>1) 施工废水</p> <p>施工废水经沉淀后回用于施工，不外排。</p> <p>2) 生活污水</p> <p>直接利用原蓉东 220kV 变电站内已有化粪池收集后排入市政污水管网。</p>	<p><b>已落实。</b></p> <p>(1) 施工废水和生活污水</p> <p>1) 施工废水</p> <p>本项目施工期间在变电站设置了简易沉淀池，施工废水经过简易沉淀池沉淀后用于施工现场洒水降尘，未直接外排。对施工车辆和设备进行了严格管理，未发生漏油等污染事故。</p> <p>2) 生活污水</p> <p>本项目变电站施工营地布置于站址东北侧布置（图 32），施工人员产生的生活污水利用施工营地的化粪池收集后由吸污车定期清运；电缆线路施工期产生的生活污水可就近利用现有市政设施处理，未直</p>

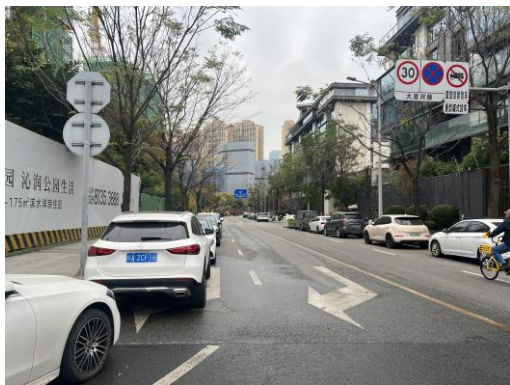
图 52 大渡河路段电缆通道区域恢复情况

本项目仅在蓉东变电站东南侧新建电缆隧道 0.06km、西南侧新建电缆浅沟 0.04km。线路所经区域植被主要为市政绿化，根据现场调查，新建电缆通道路面及沿线植被已恢复，电缆敷设未破坏绿化植被，线路沿线植被生长良好。

本项目线路临时占地主要为新建电缆隧道和浅沟临时占地、电缆敷设临时占地，临时占地面积  $0.07\text{hm}^2$ 。根据现场调查，本项目线路临时占地均已恢复原用地性质，进行了植被恢复。

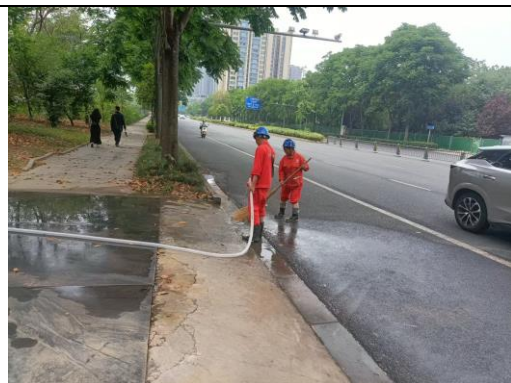
图 54 施工期洒水

本项目蓉东 220kV 变电站施工前设置有临时围挡，变电站施工位于站内，根据走访调查和核实《项目管理实施规划》《绿色施工方案》《环保水保施工方案》，变电站施工期间使用了商品混凝土进行浇筑，对施工场地及路面定期洒水（图 54、图 55），对易产生扬尘的沙石和基础开挖的土方采取遮盖（图 56、图 57）、封闭等措施来降低扬尘对周边环境的影响。

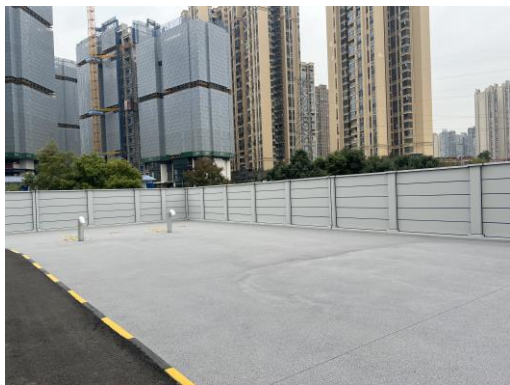
图 60 蓉东变电站消防水池

类应急措施（事故油池、灭火器、消防水泵房等）已落实到位，各类应急预案措施有效，能够满足环境影响报告表及批复提出的要求。

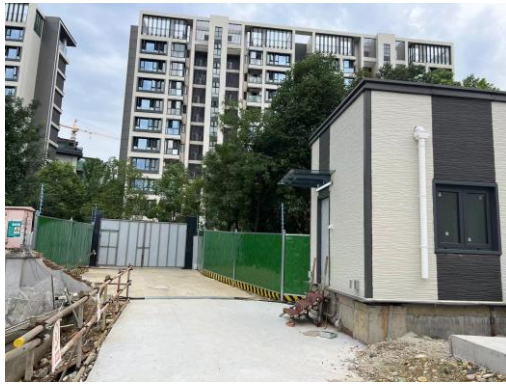
图72 环水保现场检查（2024.7）

7）施工期间，组织施工单位、监理单位等参建单位进行了环水保现场检查（图72、图73），对现场出现的环保问题及时下达了整改通知单。

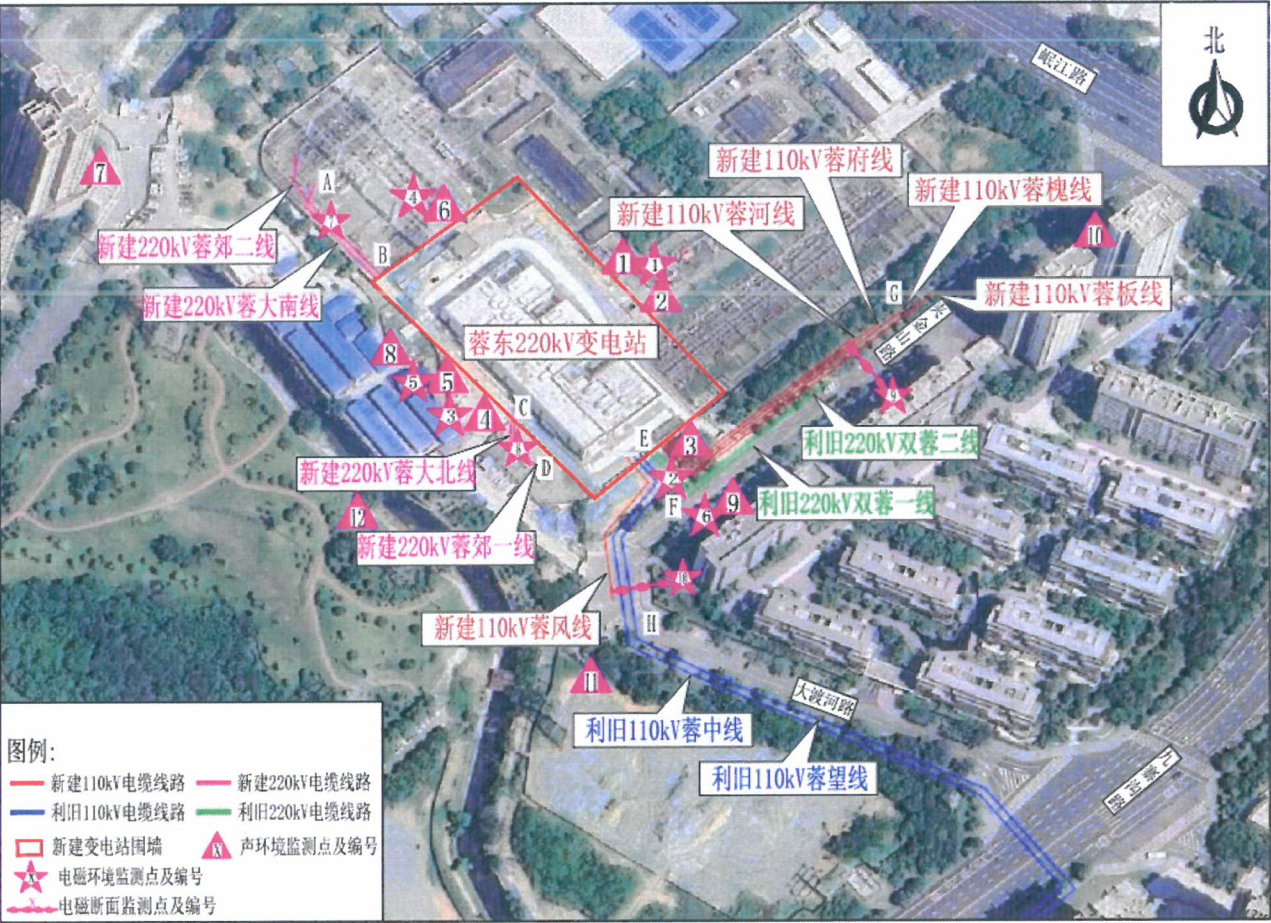
图 5-2：本工程监测点位示意图

蓉东 220kV 变电站 东南侧站界外 1m 处（夜间、 3△声环境监测点）	人居九林语叠云阁 5 栋处 1F（夜 间、10△声环境监测点）	在建润百合小区（夜间、11△ 声环境监测点）
