阿坝巴拉水电站 500kV 送出工程

水土保持监测总结报告

建设单位: 国网四川省电力公司建设分公司
编制单位: 四川省电力设计院有限公司

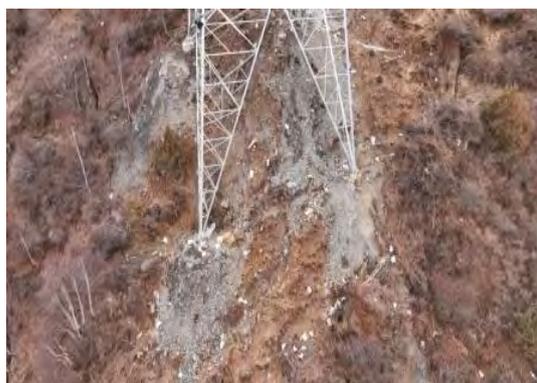
N4 塔基整改前后对比照片

部分塔基及施工场地区施临时堆存的回填土或堆料没有采取铺垫、苫盖和拦挡措施；部分塔基施工区场地存在施工垃圾及建渣。

项目现场 2025 年 1 季度处于积雪状态，项目于 2025 年 1 月 15 日停工，于 2025 年 3 月 1 日复工，本季度提出的整改意见，暂无施工整改条件，施工单位于 2 季度一并整改。对施工裸露面、堆土区进行临时遮盖防护，对土建施工结束区域进行施工垃圾及建渣清理。

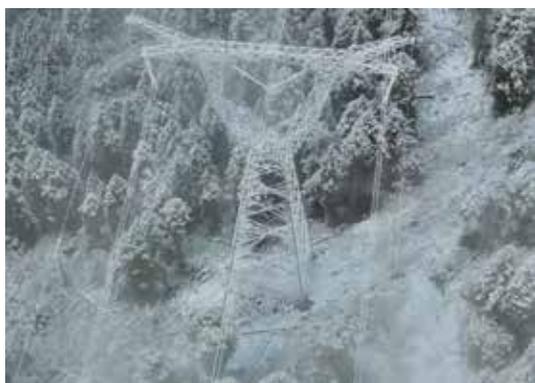
N84 塔位现状-拍摄时间 2025.10

变化原因：实际施工过程中林草地面积较方案设计增加，相应栽植灌木、幼林抚育、穴播种草面积有所增加；根据施工资料与方案对比，方案设计对 N84-N86 号 3 处塔基进行草皮剥离并养护，实际施工过程中，N84、N86 位于林地，N85 根据施工资料，基础开挖期间处于极寒天气，塔位积雪超过 80cm，施工难度大，草皮剥离措施未实施，施工后期已对塔位进行穴播草籽，因此导致草皮剥离、回覆及养护减少。
