# 金上±800千伏特高压直流送端 帮果换流站500千伏配套工程 建设项目竣工环境保护验收调查报告

建设单位：国网四川省电力公司建设分公司

调查单位：中国电力工程顾问集团西南电力设计院有限公司

编制日期：2026年1月

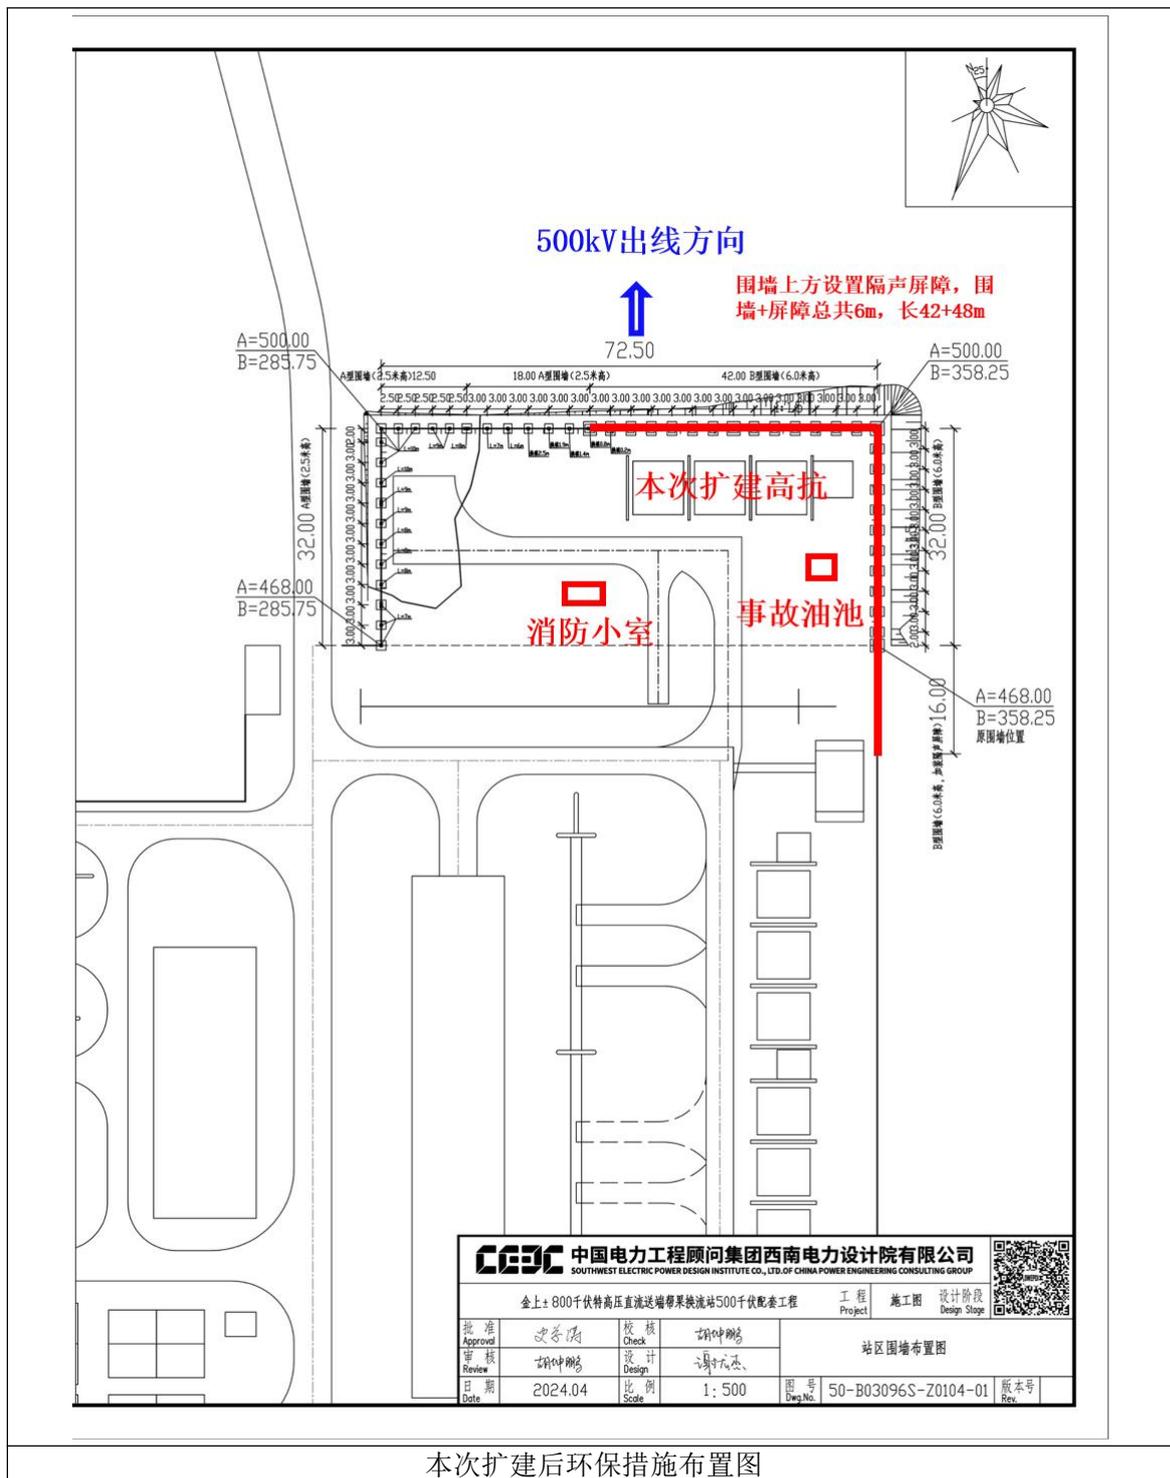
图 3-2 扩建后环保措施

本次扩建位置北侧长 42m、东侧长 48m 的围墙顶部设置隔声屏障，“围墙+隔声屏障”总高 6m。

本次扩建后环保措施布置图

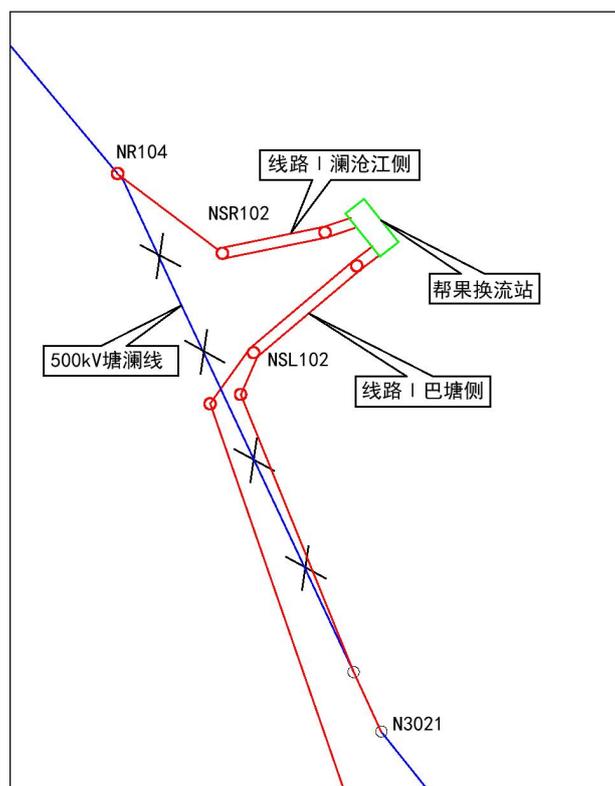
图 3-4 线路 I 路径示意图

后，采用同塔双回单边挂线方式走线至帮果±800kV 换流站外，向东北走线，进入帮果换流站；线路 I 巴塘侧起于 500kV 塘澜线 N3021 塔，向西北走线，至新建铁塔 NSL102 后，与本项目线路 I 共塔走线至帮果±800kV 换流站外，向东北走线，进入帮果换流站。本次需拆除原 500kV 塘澜线导线长度 2.26km，铁塔 4 基。

线路总长度 3.979km，均为新建。澜沧江侧线路总长度 1.412km，其中同塔双回路  $2 \times 0.473\text{km}$ （与远期线路共塔，NSR102 塔至帮果±800kV 换流站），单回路 0.466km（NR104 塔至 NSR102 塔）；巴塘侧线路总长度 2.567km，其中同塔双回路架设  $2 \times 0.559\text{km}$ （与 500kV 塘康 II 线共塔，NSL102 塔至帮果±800kV 换流站），单回路架设 1.449km（N3021 塔至 NSL102 塔）。单回路架设 1.915km。全线位于甘孜州白玉县境内。

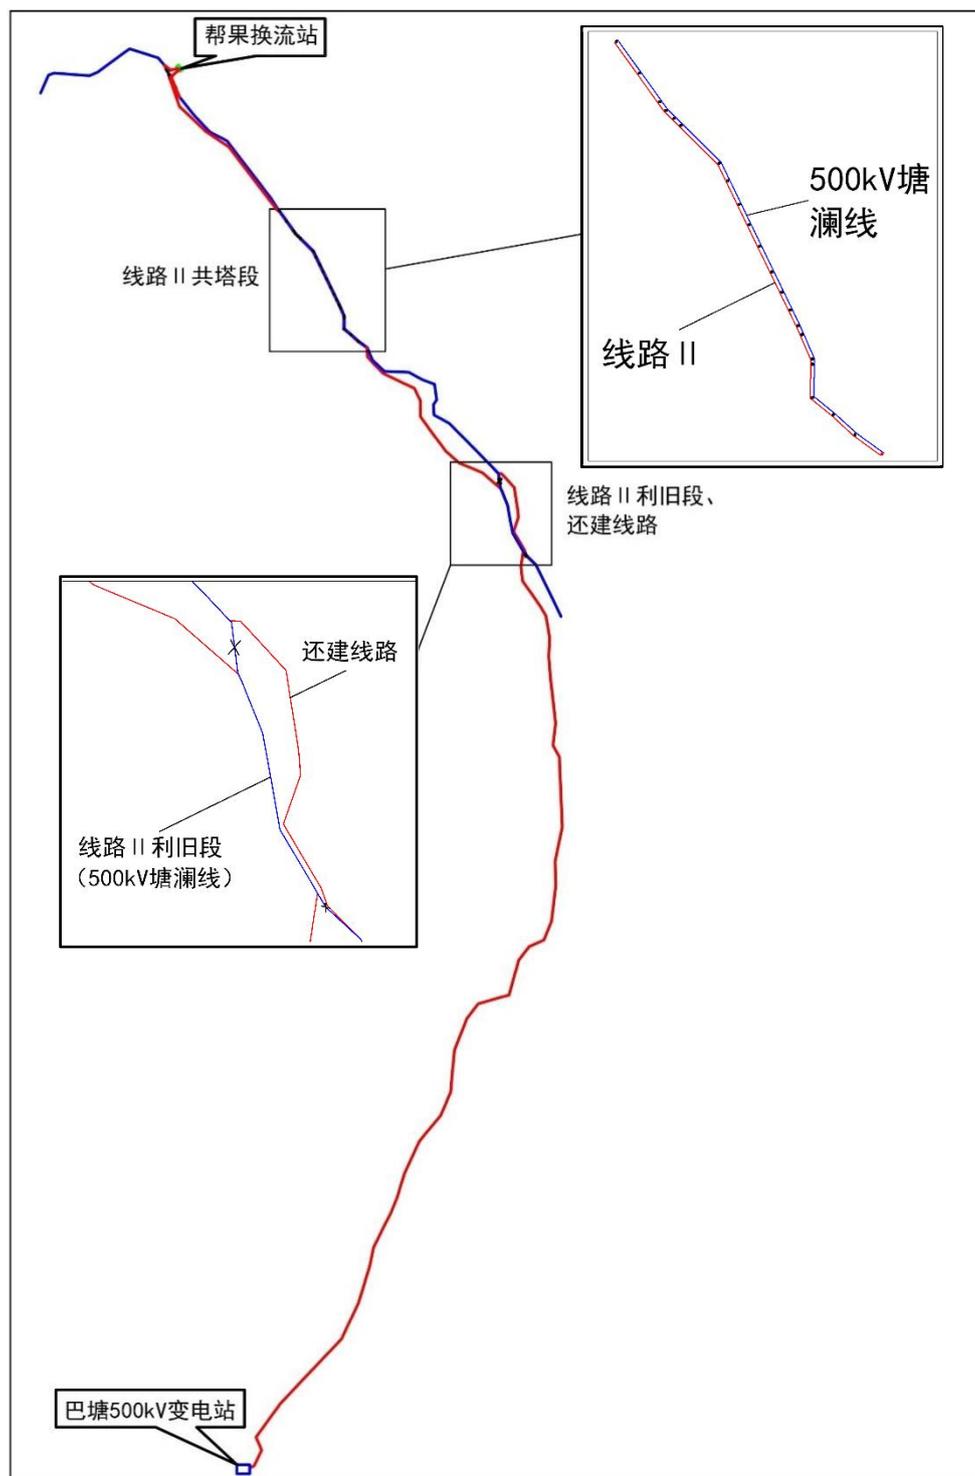
图 3-5 线路 II 路径示意图

包括新建段（106.905km）和利旧段（4.256km），其中新建段 96.352km 采用单回路架设（新建单回段 89.570km，还建 500kV 塘澜线 6.782km），采用单回三角排列和单回水平排列；10.553km 采用双回路架设（与原 500kV 塘澜线，即 500kV 塘康 I 线共塔），采用同塔双回逆相序排列；利旧段总长度 4.256km，采用单回路架设，利用原 500kV 塘澜线的铁塔和导线。

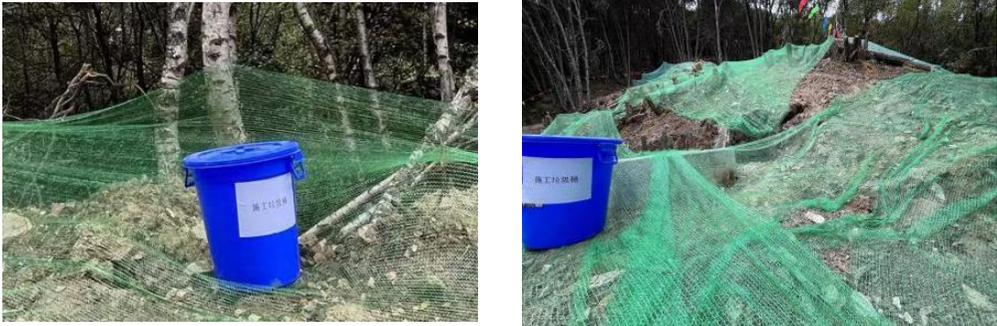
<p>施工现场设置的垃圾桶</p> <p>施工结束后各类临时施工场地、拆迁迹地均及时清理，现场无遗留建筑垃圾。弃土及建渣已运至金沙江上游拉哇水电站曲引朗沟弃渣场。</p>
10	生态 环境	<p>(1) 施工活动集中在新征地范围内。 (2) 变电站本次扩建侧站外设置边坡，边坡采用绿化，以防水土流失。 (3) 施工期间应先修筑围墙，减少地表径流侵蚀。 (4) 施工前对新征地区域进行表土剥离，将表层的熟土和下部的生土分开堆放，并对剥离的表土进行养护，供后期植被恢复使用。</p>	<p>已落实。</p> <p>(1) 施工活动均集中在新征地范围内。 (2) 站区本次扩建侧设置了护坡，护坡均进行了绿化。 (3) 施工前已先修筑围墙。 (4) 施工前对新征地区域进行了表土剥离，并将表层的熟土和下部的生土分开堆放，并对剥离的表土进行苫盖和铺垫措施，主要用于线路塔基复耕和站区护坡绿化。</p>

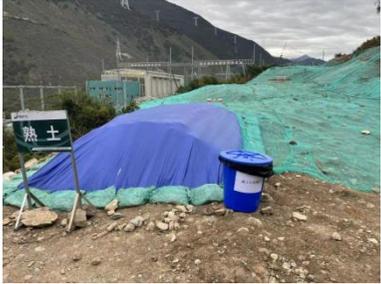
<p>熟土分开堆放和苫盖措施</p> <p>(5) 弃土已运至金沙江上游拉哇水电站曲引朗沟弃渣场。</p>
11	环境管理	<p>(1) 施工单位建立专门的环境管理体系,对施工人员进行文明施工和环境保护知识培训,加强施工期的环境管理和环境监控工作。</p> <p>(2) 施工活动集中在征地红线范围内,禁止超出征地红线作业。</p> <p>(3) 施工单位在工程实施时,应根据“三同时”要求落实生态保护措施,加强施工过程环境监理工作。</p>	<p>已落实。</p> <p>(1) 项目建设管理单位、监理单位和施工单位均设置了环保管理岗位,配有专职人员,负责环境保护相关管理工作,对施工人员进行文明施工和环境保护知识培训,认真落实了施工期的各项环境管理和环境监控工作。</p> <p>(2) 施工活动集中在征地红线范围内,未超出征地红线作业。</p> <p>(3) 施工单位在工程实施时,严格按照“三同时”要求落实了生态保护措施和施工过程环境监理工作。</p>
<p><b>三、运行阶段</b></p>			
11	电磁噪声	<p>(1) 加强电磁环境、声环境监测,及时发现问题并按照相关要求进行处理。</p> <p>(2) 在变电站围墙上设置防护和警示标识,加强对当地群众的有关高压输变电方面的环境宣传工作,帮助群众建立环境保护意识和自我安全防护意识。</p>	<p>已落实。</p> <p>(1) 建设单位积极开展电磁环境、声环境监测,对工程施工及带电调试过程中周边群众反映的问题积极沟通、解答,排除了群众的担忧和疑虑并按照相关要求进行处理。</p> <p>(2) 变电站围墙上设置了安全警示标识,建设单位不定期的开展了对当地群众的有关高压输变电方面的环境宣传和沟通解释工作,帮助群众建立了环境保护意识和自我安全防护意识。</p>
12	生活污水	<p>巴塘变电站本次扩建后运行方式不变,运行人员数量不增加,无新增生活用水量和生活污水量,不需新增生活污水处理设施,生活污水经前期工程设置的地理式生活污水处理装置处理后用作综合利用,不外排。</p>	<p>已落实。</p> <p>巴塘变电站本次扩建后运行方式不变,运行人员数量不增加,无新增生活用水量和生活污水量,不需新增生活污水处理设施,生活污水经前期工程设置的地理式生活污水处理装置处理后用作综合利用,不外排。</p>

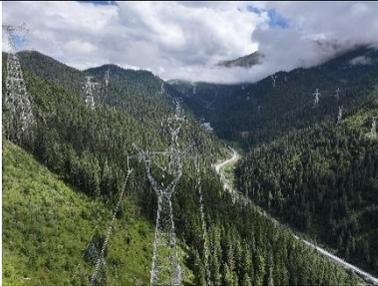
<p>线路高跨通过林区</p>

<p>于公众曝露限值 4000V/m 的要求。本段线路的环境敏感目标(3#敏感目标)距线路边导线最近距离约 10m, 则环境敏感目标处导线对地最低高度应不低于 20m。</p> <p>(8) 本项目线路与其他设施交叉跨越时, 严格按照《110kV~750kV 架空输电线路设计规范》(GB50545-2010) 要求确保足够净空距离。</p> <p>(9) 严格按照相关规程及规范, 结合项目区实际情况和工程设计要求, 提高导线对地最低高度, 确保评价范围内居民房屋处的声环境满足相应声功能区的声级限值要求。</p>	
2	生态环境	<p>(1) 输电线路路径选择和设计时充分听取当地生态环境、林草、自然资源等政府部门的意见, 尽量优化线路路径, 避让生态敏感区和水环境敏感目标, 实在无法避让的, 需避开自然保护区的核心区和缓冲区、自然保护地的核心景观区和生态保育区, 降低对区域生态环境的影响。</p> <p>(2) 线路路径选择时尽量利用既有线路的通道走线, 并且穿越生态敏感区时尽量与既有线路共塔走线, 减少新建塔基数量, 降低土石方开挖和植被破坏面积, 降低对区域生态功能的影响。</p> <p>(3) 尽量增加跨越档距, 减少塔基数量, 塔基位置选择尽可能避让集中林木, 减少树木砍伐和植被破坏。</p> <p>(4) 线路在通过林木密集区时, 尽量采用提升架线高度减少树木砍削量。</p> <p>(5) 塔基定位时宜选择山势较为平缓的山脊顶部区域。</p> <p>(6) 线路采用全方位高低腿铁塔, 塔基主要采用原状土基础, 不采用大开挖基础, 对生态敏感区内的大陡坡地势采取挖孔基础等优化基础型式及施工工艺, 减少开挖面, 缩小塔基占地面积, 减少土石方开挖量。</p> <p>(7) 对生态敏感区内的线路采用占地面积较小的铁塔, 增大档距, 减少生态敏感区内的塔基数量和占地面积, 减小林木砍伐和植被破坏。</p>	<p>已落实。</p> <p>(1) 本项目线路涉及的生态敏感区为四川火龙沟省级自然保护区、四川沙鲁里山国家森林公园和生态保护红线; 水环境敏感目标为巴塘县松多乡下日龙沟乡镇集中式饮用水水源保护区; 均避开了自然保护区的核心区和缓冲区、自然保护地的核心景观区和生态保育区, 并已取得当地生态环境、林草、自然资源等政府部门的意见, 降低了对区域生态环境的影响。</p> <p>(2) 线路II路径选择时利用既有线路的通道走线, 并且穿越生态敏感区时与既有线路(原 500kV 塘澜线)共塔走线, 减少新建塔基数量, 降低土石方开挖和植被破坏面积, 降低对区域生态功能的影响。</p> <p>(3) 线路穿越林区时增加了跨越档距, 减少了塔基数量, 减少树木砍伐和植被破坏。</p> <p>(4) 线路路径穿越林区时采用高跨方式通过。</p> <p>(5) 塔基定位时选择了山势较为平缓的山脊顶部区域。</p> <p>(6) 线路铁塔采用全方位高低腿铁塔, 塔基主要采用原状土基础, 不采用大开挖基础, 对生态敏感区内的大陡坡地势采取挖孔基础等优化了基础型式及施工工艺, 减少了开挖面, 塔基占地面积缩小, 土石方开挖量减小。</p> <p>(7) 对生态敏感区内的线路采用占地面积较小的铁塔, 增大档距, 减少生态敏感区内的塔基数量和占地面积, 减小林木砍伐和植被破坏。</p>

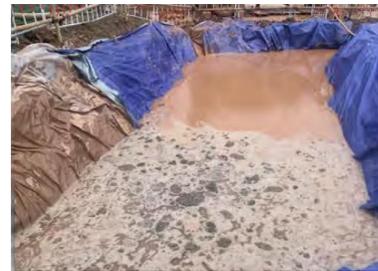
沉淀池

- 根据现场调查，施工人员未在水源保护区两侧搭建临时施工生活设施、牵张场、跨越场、取弃土场等临时设施，两岸的施工人抬便道尽量利用了已有的人行小道，避免了进行林木砍伐。
- 根据现场调查，根据塔基处地形情况在塔基处设置了砌筑浆砌石护坡、截排水沟和沉砂池，对占地范围内的表土进行剥离，对临时堆土采用密目网进行遮盖，用编织袋进行拦挡，减少水土流失量。
- 根据现场调查，水源保护区两侧塔基施工临时占地范围施工前铺设了彩条布。
- 施工结束后全面清理废弃物，未留下难以降解的物质；对塔基临时占地、施工人抬便道等施工影响区域进行表土回覆、土地整治，并采用撒播草籽的方式进行植被恢复，后期并加强抚育管理。

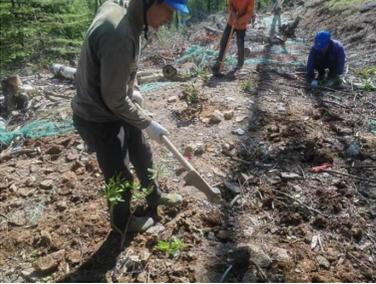
</div> <p style="text-align: center;">建筑垃圾已及时清运                      施工迹地清理</p>
7	<p style="text-align: center;">生态 环境</p>	<p>(1) 植物保护措施</p> <p>1) 对施工人员加强环保教育、生物多样性保护教育及有关法律、法规的宣传教育，严禁施工人员随意破坏当地林木。</p> <p>2) 塔基施工临时占地应选择在塔基附近平坦、植被稀疏地带，使用前铺设彩条布或其他铺垫物，以减少土地平整导致的水土流失和植被破坏。</p> <p>3) 减少土石方的开挖及回填工作量，并结合使用高低腿铁塔，优先采用掏挖式基础和人工挖孔桩基础等原状土基础。</p>	<p>已落实</p> <p>(1) 植物保护措施</p> <p>1) 项目建设管理单位、监理单位和施工单位均设置了环保管理岗位，配有兼职人员，负责环境保护相关管理工作，对施工人员进行文明施工和环境培训，认真落实了施工期的各项环境管理和环境监控工作。</p> <p>2) 塔基施工临时占地应选择在塔基附近平坦，临时堆土、材料堆放以及设备机械摆放采取了彩条布隔离措施。</p> <p>3) 线路采用掏挖式基础和人工挖孔桩基础，并结合使用高低腿铁塔。</p>

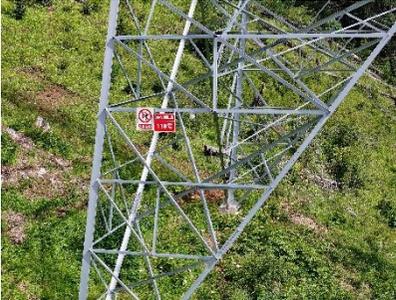
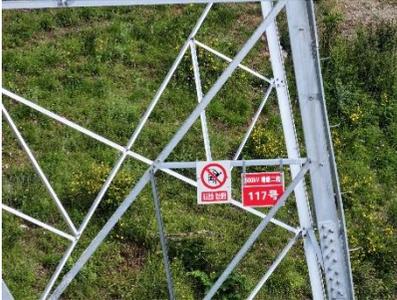
</div> <p style="text-align: center;">塔基处防护和警示指示标志</p>
2	生态环境	<p>(1) 对塔基处加强植被的抚育和管护。</p> <p>(2) 在线路维护和检修中仅对影响安全运行的树木进行削枝，不进行砍伐。</p> <p>(3) 加强用火管理，制定火灾应急预案，在线路巡视时应避免带入火种，以免引发火灾，破坏植被。</p> <p>(4) 定期检查、排查输电线路掉落、铁塔倒塌、地质灾害引起的安全隐患，减少对野生动物的伤害。</p> <p>(5) 在线路巡视时应避免带入外来物种。</p> <p>(6) 在线路巡视时应留意电晕发生相对频繁的输电线路段，及时联系工程建设方进行线路维护，保证在此附近活动的动物安全。</p> <p>(7) 线路运行维护和检修人员进行维护检修工作时，尽量不要影响区域内的动植物，不要攀折植物枝条，不要高声喧哗，</p>	<p>已落实。</p> <p>(1) 塔基占地为耕地和园地，均已恢复植被，长势良好。</p> <p>(2) 在线路维护和检修中运维单位仅对影响安全运行的树木进行削枝，未出现大规模砍伐。</p> <p>(3) 运维单位加强了用火管理，制定了火灾应急预案，在线路巡视时未出现引发火灾，破坏植被的现象。</p> <p>(4) 运维单位定期检查、排查输电线路掉落、铁塔倒塌、地质灾害引起的安全隐患，减少对野生动物的伤害。</p> <p>(5) 在线路巡视时未带入外来物种。</p> <p>(6) 在线路巡视时留意电晕发生相对频繁的输电线路段，保证在此附近活动的动物安全。</p> <p>(7) 线路运行维护和检修人员进行维护检修工作时，未影响区域内的动植物，无攀折植物枝条，无高声喧哗，避开了野生动物经常活动的线</p>

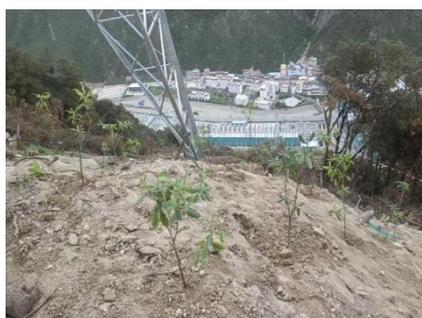
NSL102 植被恢复情况

输电线路塔基占地面积小且分散，施工过程中严格按设计要求进行植被砍伐、施工基面清理，杜绝一切不必要的植被破坏和土地占用，将施工造成的环境影响降低到了最小程度。施工结束后，施工单位对塔基占地区域进行了土地整治，目前所有塔基区域均已恢复植被或复耕。

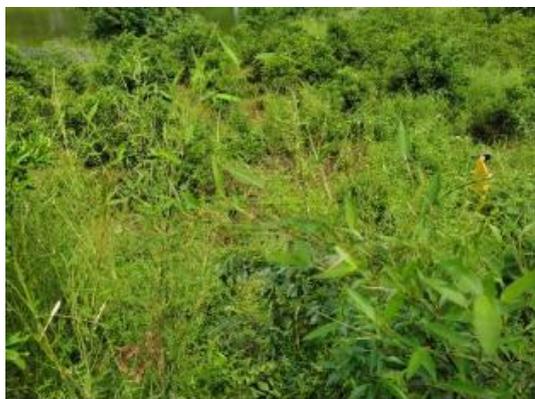
N3017 拆除塔基现场恢复情况

本工程拆除铁塔8基。经现场调查发现，本项目线路拆除后塔基迹地均已复耕或恢复植被。

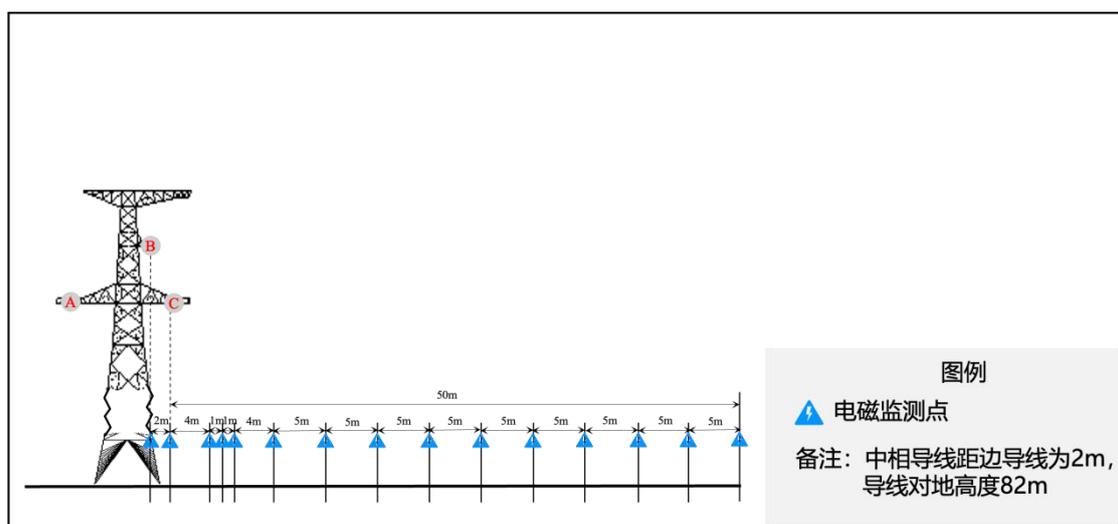
本项目监测断面示意图

(3) 监测断面：本工程输电线路采用单回路、同塔双回路两种架设方式，单回路架设段线路导线排列方式为三角排列、水平排列，同塔双回路架设段线路导线排列方式为垂直逆相序排列，原则上对单回路架设和同塔双回路架设的线路段均进行断面监测，但本项目线路主要位于山区，仅 138#~139#塔段（单回路段）及帮果站出线侧（双回路段）具有断面监测条件，故仅设置了 2 处断面监测。同时，本项目已在所有敏感目标处设置监测点。

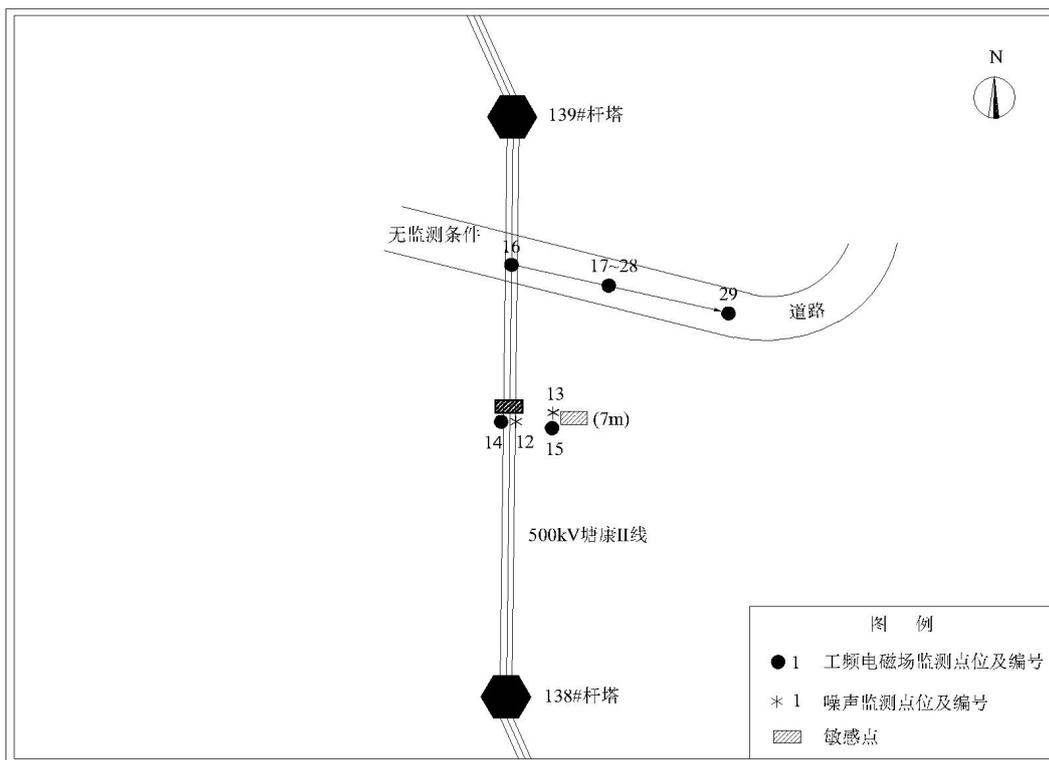
监测断面位于 139#~138#塔间，导线对地最低高度为 82m，为三角排列

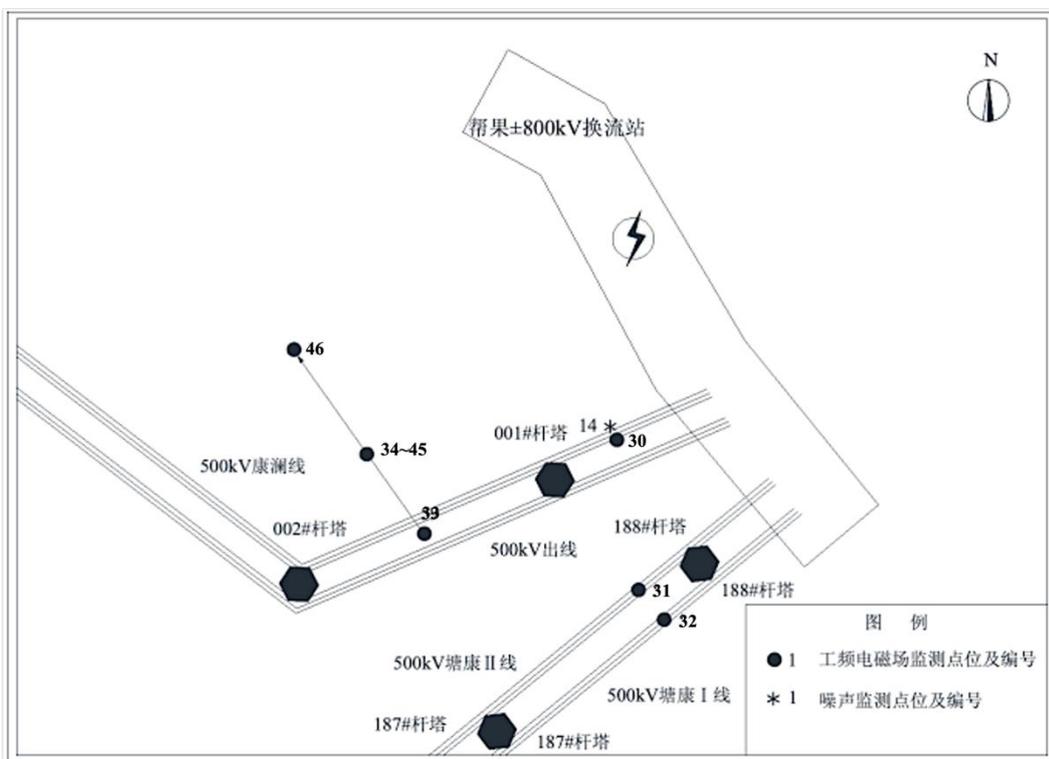
图 7-2 线路监测布点图

监测断面位于线路 I 澜沧江侧 001#~002#塔间，导线对地最低高度为 54m，为同塔双回垂直排列

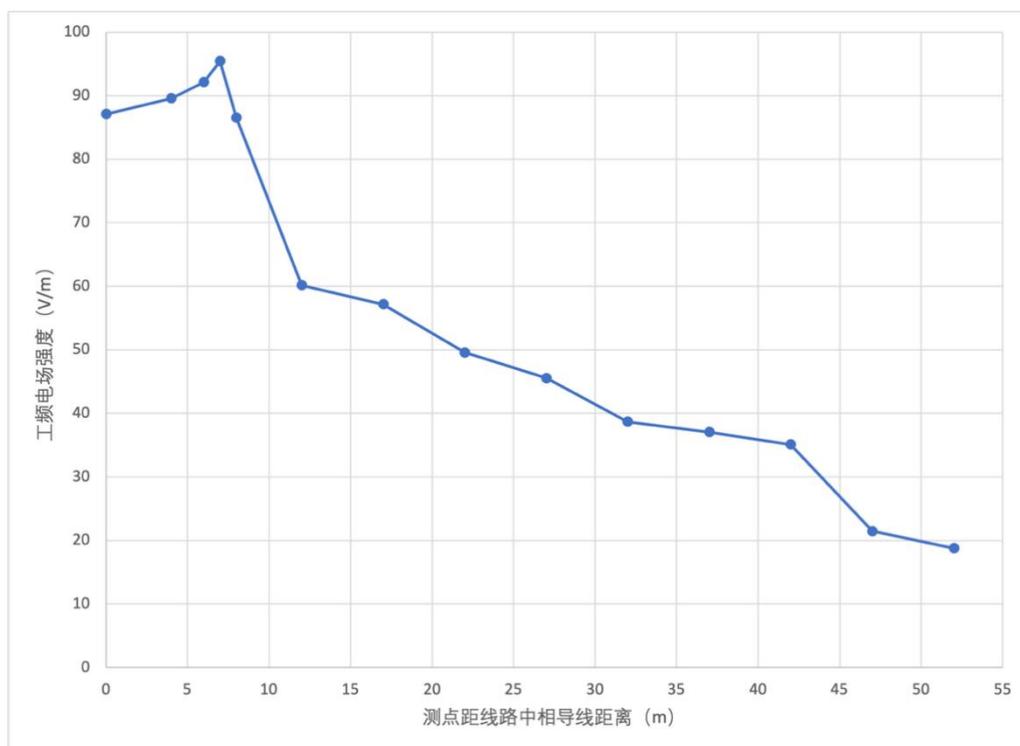
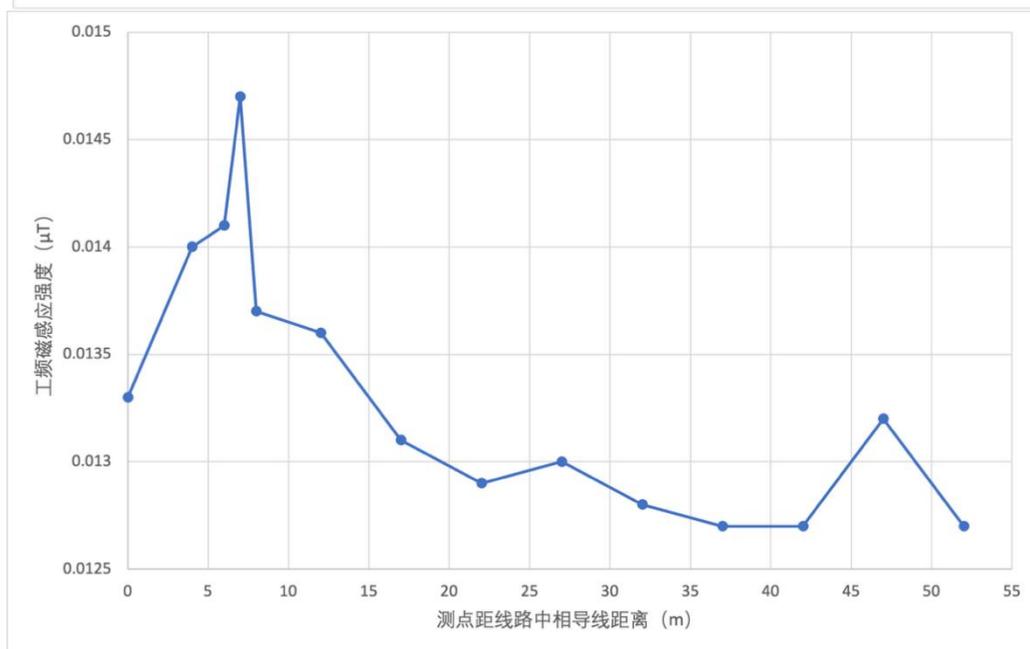
线路 II (500kV 塘康 II 线) 三角排列段 (中相导线距边导线 2m)

图 7-3 输电线路工频电场、工频磁场衰减断面趋势图

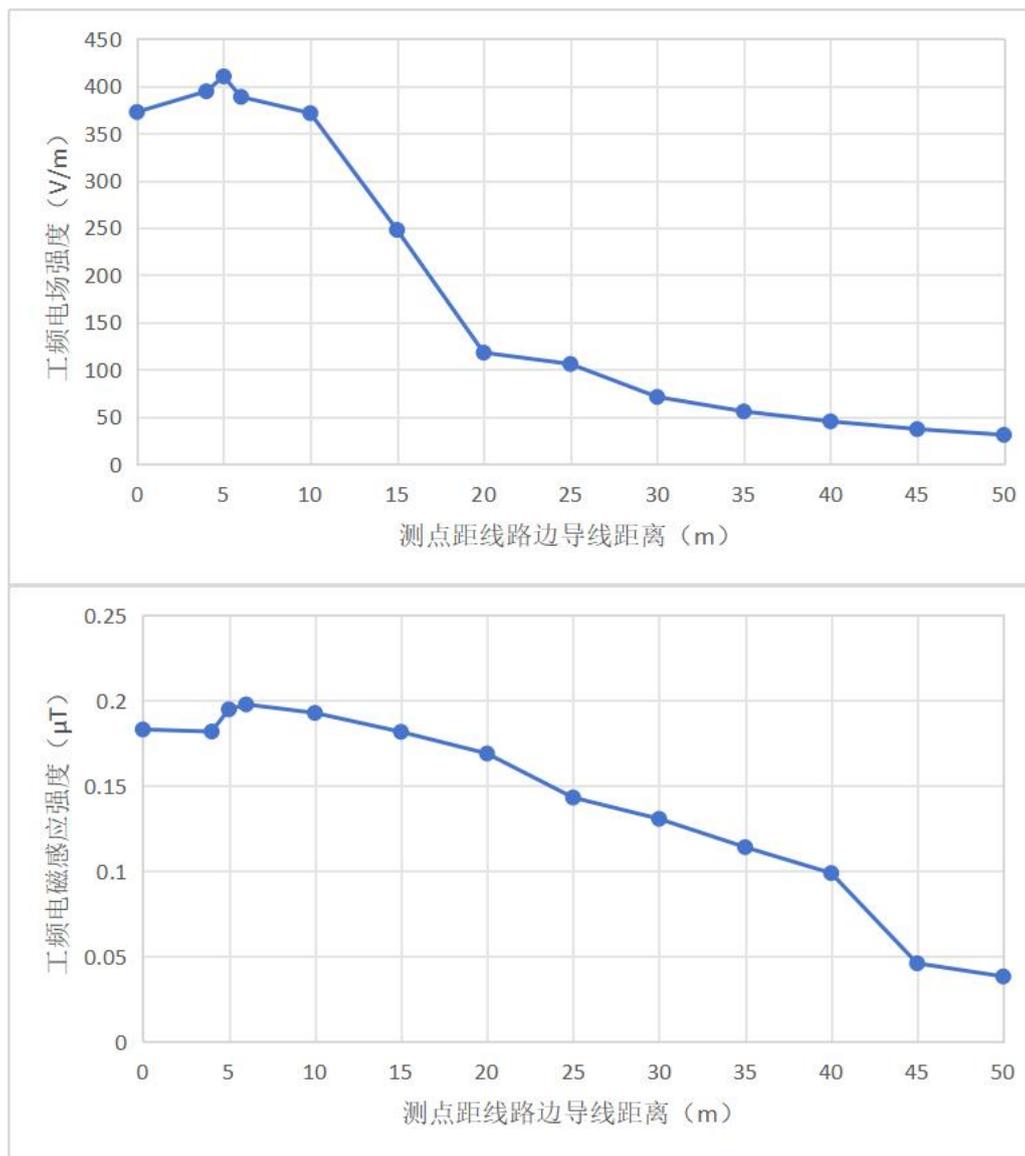
线路 I 澜沧江侧 (500kV 康澜线)

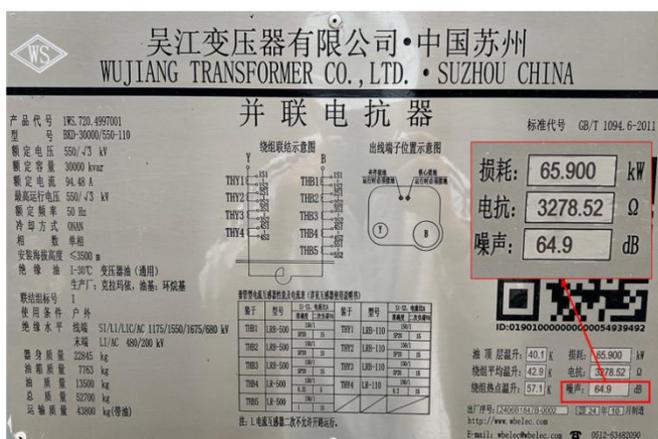
高压电抗器铭牌

本项目变电站既有噪声源主要是 500kV 主变压器、220kV 主变压器和 500kV 高压电抗器。本项目运行期间的新增噪声主要为电抗器产生的电磁噪声，500kV 高压电抗器声压级为 64.9dB (A)，中性点电抗器声压级为 68.2 dB (A)。输电线路运行期间的噪声主要为输电线路产生的电晕噪声，线路沿线主要背景噪声为附近居民的生活噪声和道路车辆的交通噪声。

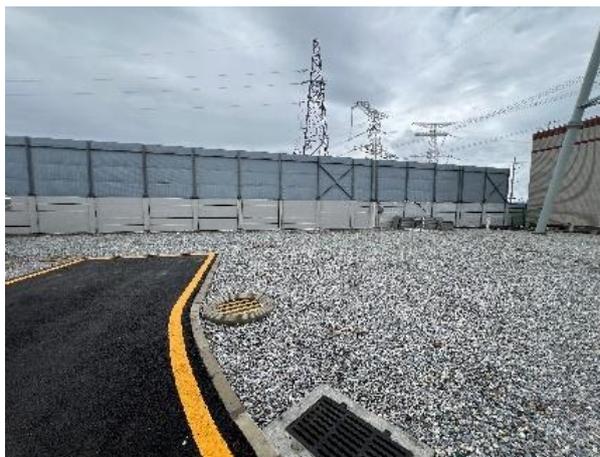
本项目采取的噪声防治措施：在变电站扩建处北侧及东侧围墙加装隔声屏障（围墙高 2.5m，声屏障高 3.5m，长 90m）。

2.5m 高围墙加装 3.5m 高声屏障

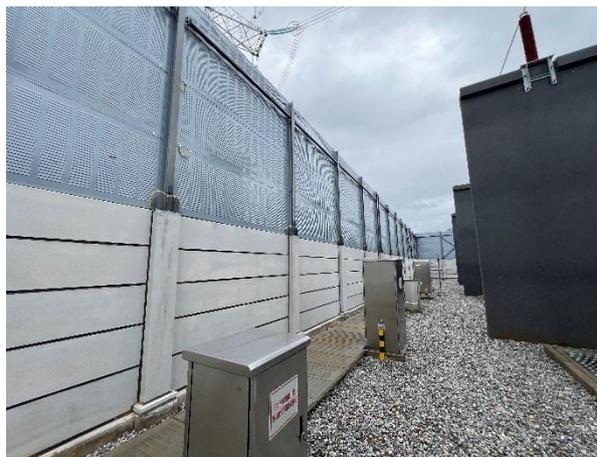
2.5m 高围墙加装 3.5m 高声屏障

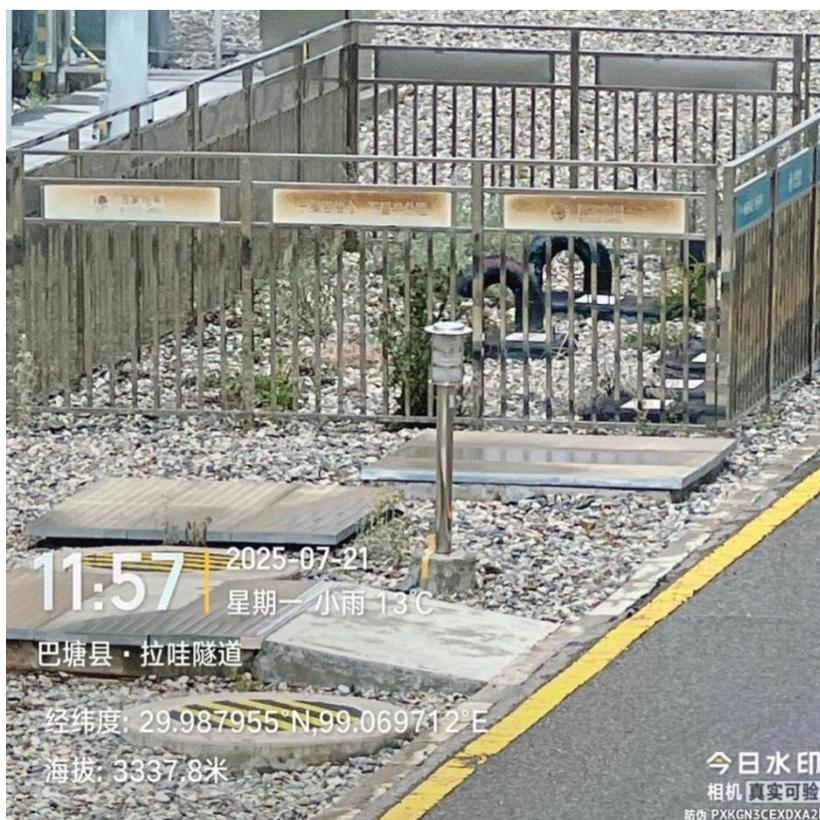
图 9-1 巴塘变电站地理式生活污水处理装置实景照片

经现场调查，未发现本项目施工及环保设施调试期废水乱排影响周围水环境的情况，巴塘变电站污水处理设施运转正常，项目建设和运行过程中没有对所在区域水环境产生影响。

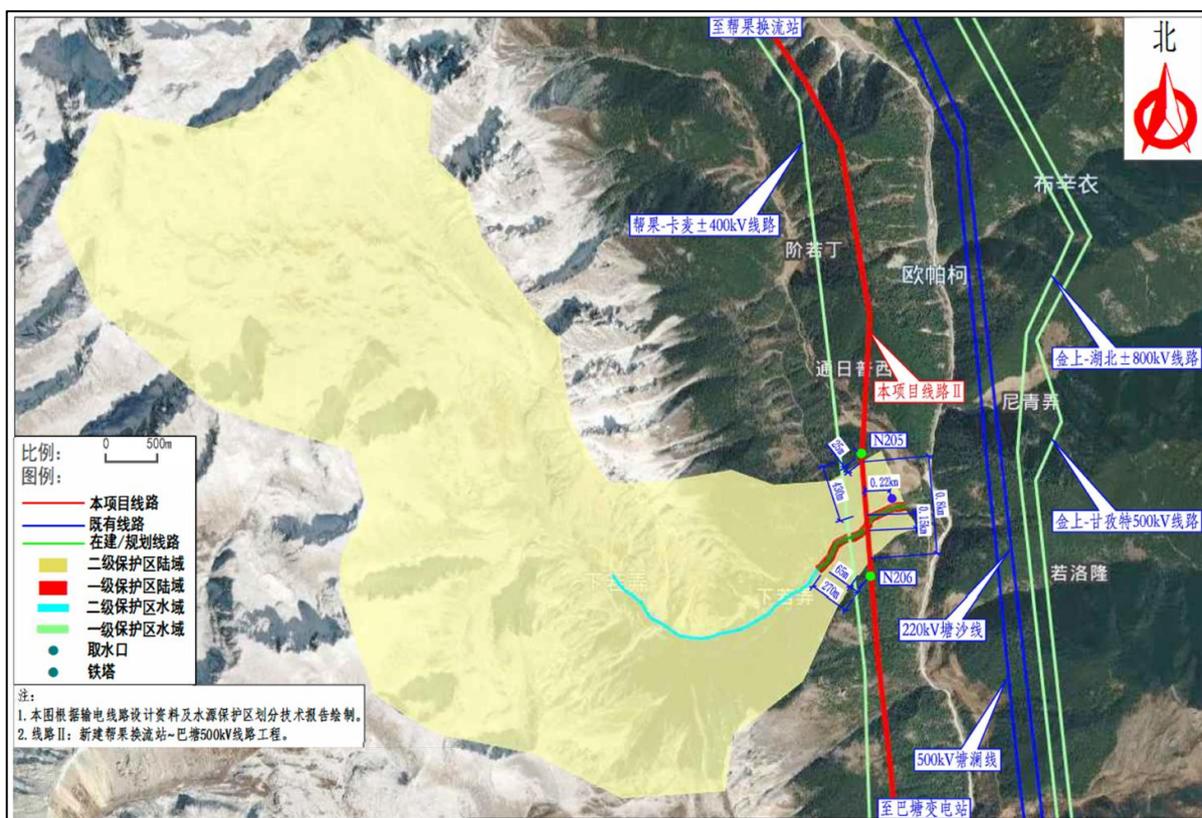
图 9-2 线路跨越巴塘县松多乡下日龙沟乡镇集中式饮用水水源保护区示意图

本项目线路Ⅱ一档高空跨越饮用水水源保护区的一级保护区、二级保护区长度分别约 0.151km、0.823km，不在保护区内立塔，线路距取水口最近约 0.22km，北侧、南侧塔基距二级保护区边界最近分别约 0.025km、0.065km，距一级保护区边界最近分别约 0.43km、0.27km。

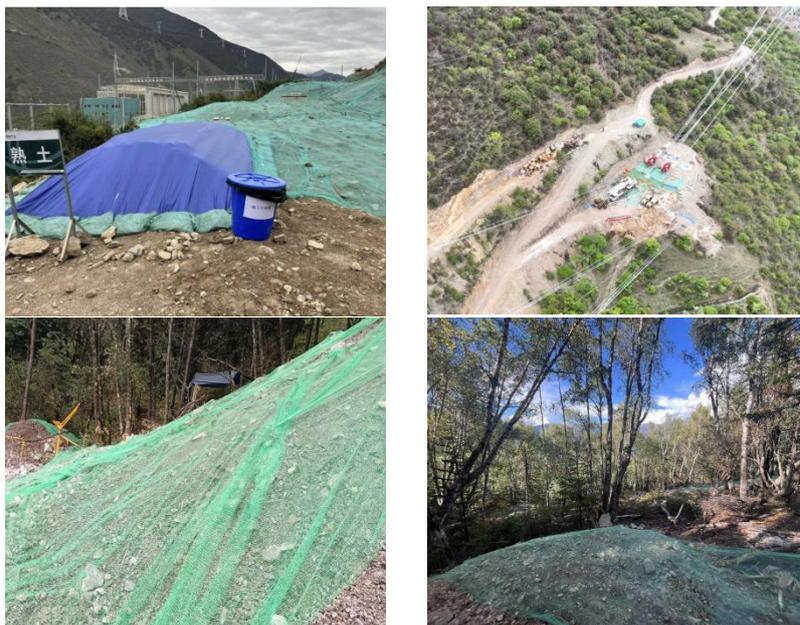
图 10-1 施工过程中采取的苫盖措施

根据现场调查，本项目施工迹地、临时占地均已进行清理和土地整治，恢复原有土地利用功能。

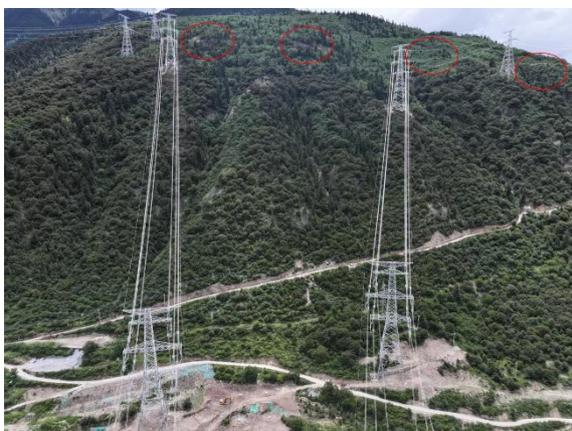
II 接处拆除塔基现场恢复情况

经现场调查，现场未遗留塔材、导线、金具、绝缘子等废弃物。

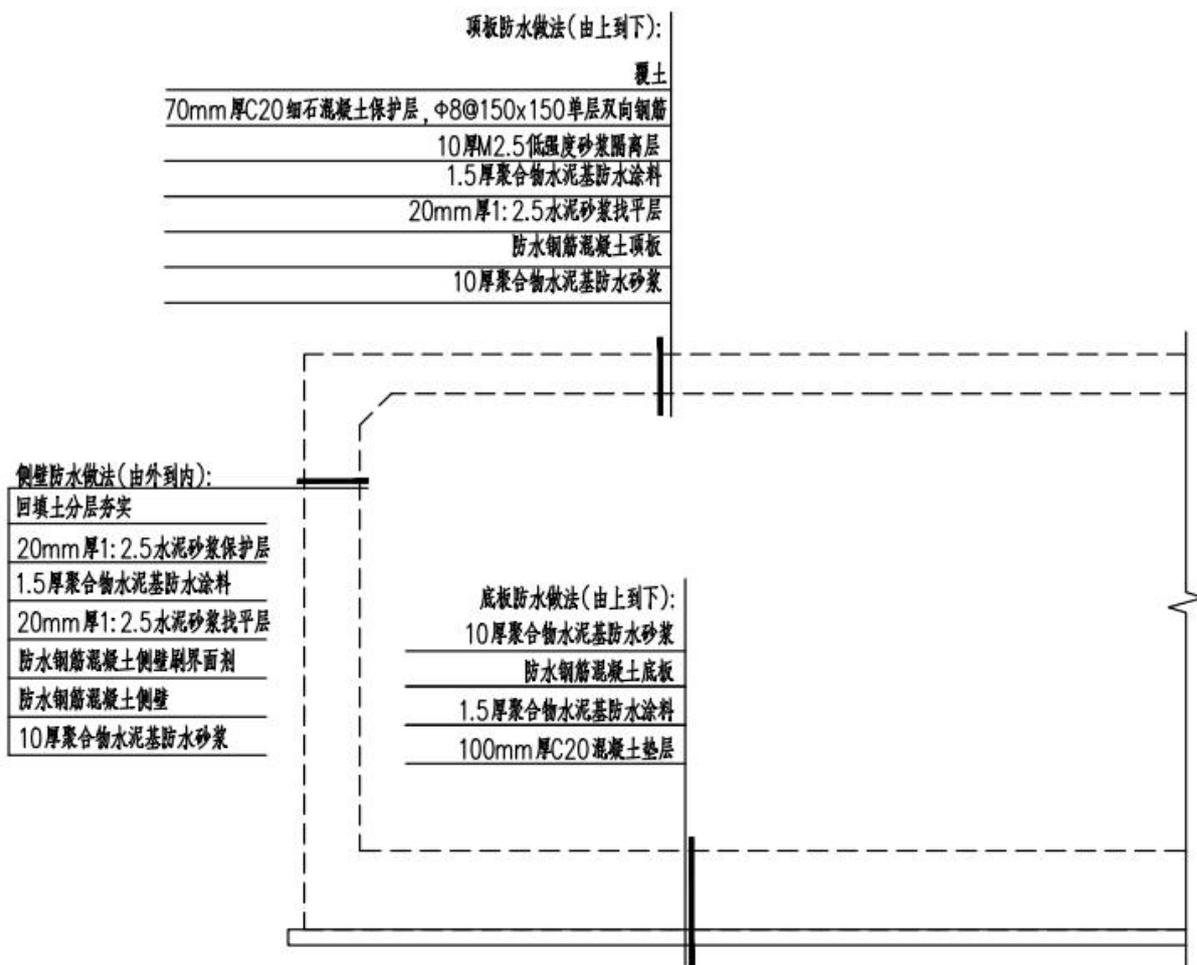
## 事故油池闭水试验记录

护层、1.5厚聚合物水泥基防水涂料、20mm厚1：2.5水泥砂浆找平层、防水钢筋混凝土侧壁刷界面剂、防水钢筋混凝土侧壁、10厚聚合物水泥基防水砂浆”；底板防水（由上到下）：“10厚聚合物水泥基防水砂浆、防水钢筋混凝土底板、1.5厚聚合物水泥基防水涂料、100mm厚C20混凝土垫层”。预埋套管处使用密封材料，具有防水、防渗漏功能。且巴塘变电站事故油池布置在室外，采用地下布置，且远离火源，设置有呼吸孔，安装有防护罩，防杂质落入，符合《火力发电厂与变电站设计防火标准》（GB50229-2019）、《输变电建设项目环境保护技术要求》（HJ1113-2020）等相关要求。高压电抗器发生事故时，事故油经高压电抗器下方的事故油坑，排入本次新建的28m<sup>3</sup>事故油池，经事故油池进行油水分离后，少量事故废油由有资质的单位处置，不外排。
