成渝中线成都简州牵引站 220 千伏外部供电工程

水土保持监测季度报告

2026 年第一季度

监测单位：中核华东地矿科技有限公司

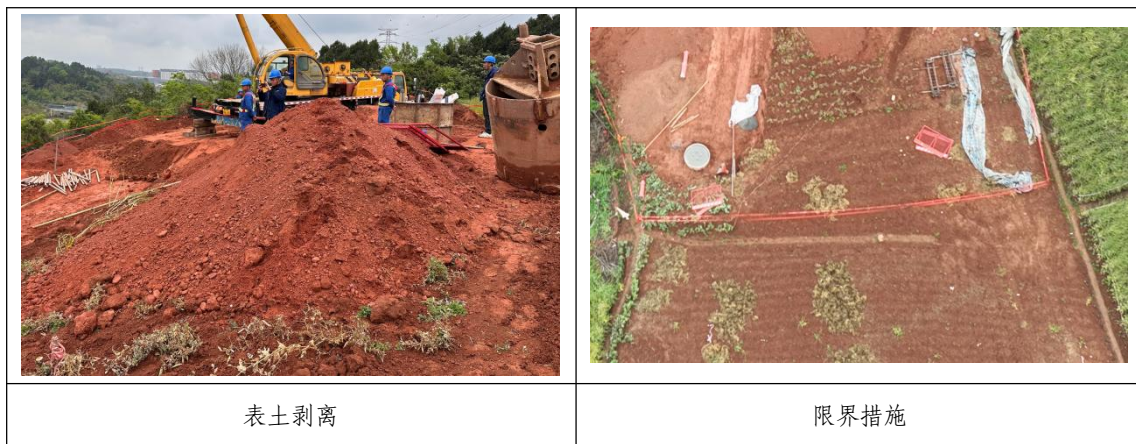
图 3-1 本项目水保措施照片

根据批复水土保持方案，本工程水土保持工程措施主要包括土方开挖前的表土剥离，施工过程中的浆砌石排水沟、临时防护措施，施工完成后的表土回覆，土地整治、栽植灌木、植草等。在查阅本工程设计文件、施工资料的基础上，对项目区已实施的水保措施进行现场调查，并对调查数据进行记录。截至目前，工程措施实施情况与设计情况对比详见表 3-1。
