500kV 山桃一二线温升改造

## 建设项目竣工环境保护验收调查报告

建设单位： 国网四川省电力公司成都供电公司

调查单位： 四川省自然资源实验测试研究中心

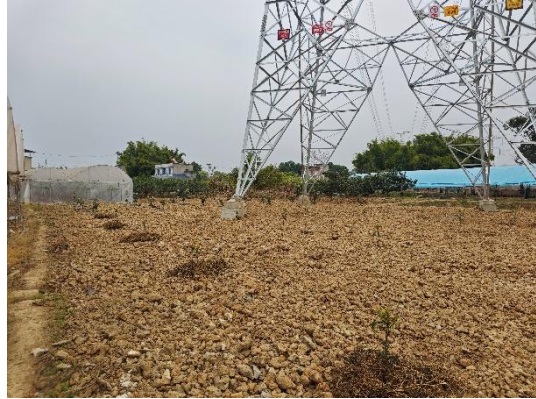
| 类别 | 环境影响报告中提出的环境保护设施、环境保护措施 | 项目实际采取的环境保护设施、环境保护措施 |
|---|---|---|
| 生态影响 | <p><b>(2) 野生动物保护措施</b></p> <p>①施工时严格限定施工范围，减少对野生动物生境的破坏；</p> <p>②加强对施工人员的管理。</p> <p>③尽力保留临时占地内的灌木、草本植物，以减少施工对鸟类活动环境的影响。</p> <p>④重要物种：在施工期间需加强施工人员有关环境保护法律法规、野生动物保护知识的宣传，若遇到重点保护的野生动物，应按照《输变电建设项目环境保护技术要求》(HJ 1113-2020)中相关要求“施工区发现有保护动物时应暂停施工，并实施保护方案”，禁止挑衅、捕猎，应立即停止周围 200m 范围内的所有施工活动，特别是禁止爆破和施工机械作业，待保护动物自行离开施工区后方可恢复施工，若动物不自行离开需汇报当地林业部门。</p> <p><b>(3) 拆除工程采取的环境保护措施</b></p> <p>①拆除固体废物应及时清运，避免对植被长时间占压。拆除的塔材、金具等由建设单位回收处置。</p> | <p><b>塔基及临时占地已种植果树</b></p> <p>⑦施工道路、塔基临时施工占地等临时工程使用前，剥离表土进行保存。根据现场调查，塔基处和临时占地均已复耕。</p> <p>⑧施工期间未发现重点保护的野生植物。</p> <p><b>(2) 野生动物保护措施</b></p> <p>①施工单位在施工期间已严格限定施工范围，尽量减少对野生动物生境的破坏；</p> <p>②施工单位在施工期间已加强对施工人员的管理。</p> <p>③经现场调查，本项目临时占地为园地，施工结束后已按耕种计划种植果树。</p> <p>④施工期间已加强施工人员有关环境保护法律法规、野生动物保护知识的宣传。施工期间未发现保护动物。</p> <p><b>(3) 拆除工程采取的环境保护措施</b></p> <p>①拆除的杆塔等固体废物堆放于临时占地并及时清运，未长时间占压植被。经现场调查，拆除的塔材、金具等已由建设单位回收处置。</p> <p>②经现场调查，本项目拆除杆塔的塔基基础位于农户果树下及大棚内，塔基拆除会造成更大的生态破坏及经济损失，经与农户协商，位于果树下及大棚内的两角基础不再拆除。</p> |

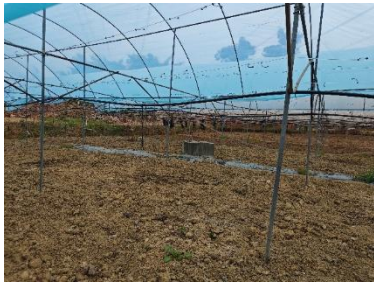
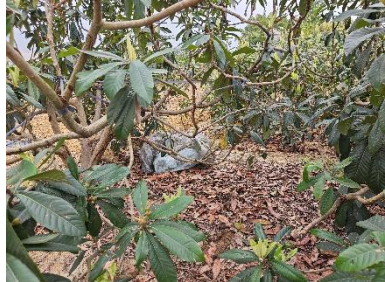
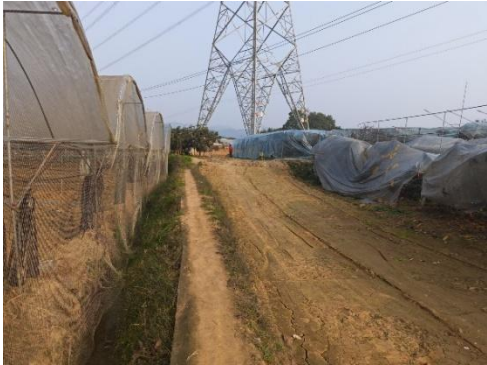
| 类别 | 环境影响报告书中提出的环境保护设施、环境保护措施 | 项目实际采取的环境保护设施、环境保护措施 |
|---|---|---|
| 生态影响 | <p>②拆除铁塔需对塔基基础地表以上铁塔部分进行拆除，同时拆除铁塔基础，铁塔基础应至少拆至地表 0.5m 以下。铁塔拆除后，需对既有铁塔塔基处进行土地整治及表土回覆，恢复耕作层。</p> <p><b>（4）水土保持措施</b></p> <p>①塔基开挖过程中同步修建临时排水沟和沉砂池，拦截施工废水及雨水径流，经沉淀后排放，避免泥水直排造成下游水体污染。</p> <p>②余土堆放点采取覆盖、拦挡和临时护坡措施，减少水土流失。弃土集中堆放在指定区域，四周设置拦挡设施，顶部采取遮盖措施。</p> <p>③施工道路两侧设置排水沟，雨季加强巡查与清理，保证排水顺畅，防止道路冲刷。</p> <p>④施工前对塔基场地、临时施工场地和新建施工道路范围内的表土和草皮进行统一剥离，剥离厚度一般为 20~30cm。</p> <p>⑤剥离后的表土分层堆放，采取袋装堆存或覆盖防护，防止雨水冲刷和养分流失；草皮集中码放、洒水养护，保持活性。</p> <p>⑥剥离表土和草皮优先用于施工结束后的场地回填和植被恢复，避免资源浪费。</p> <p>⑦施工结束后，立即开展场地整治，将临时施工场地和道路进行平整复耕或植被恢复，恢复原有地貌。</p> <p>⑧对裸露边坡采用草籽喷播、植草砖或乔灌木混交种植等方式进行绿化，提升生态恢复速度和稳定性。</p> <p>⑨对于施工扰动区域，优先使用本地乡土植物进行恢复，以保持区域植被群落的稳定性与适应性。</p> | <div style="display: flex; justify-content: space-around;"> </div> <div style="display: flex; justify-content: space-around;"> <p><b>既有塔基基础</b></p> <p><b>果树下既有塔基基础</b></p> </div> <p><b>（4）水土保持措施</b></p> <p>①经调查，本项目仅新建一基杆塔，施工期极短且不在雨季，施工期未产生施工废水，未发生泥水直排的现象，未对周围水体东风渠产生污染。</p> <p>②经调查，本项目余土均在临时占地内集中堆放并采取遮盖措施，施工结束后用于塔基摊平及植被恢复。</p> <p>③本项目施工道路均利用既有道路，且施工期不在雨季，未发生雨水冲刷道路的情况。</p> <div style="text-align: center;"> <p><b>利用既有村道作为施工道路</b></p> </div> <p>④施工前按要求塔基场地、临时施工场地和新建施工道路范围内的表土和草皮进行统一剥离。</p> <p>⑤经调查，剥离后的表土采用分层堆放方式，并采取覆盖防护。</p> |

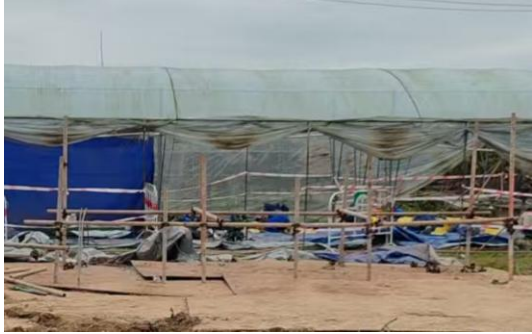
| | <p style="text-align: center;"><b>临时占地铺设钢板、篷布遮挡</b></p> <p>本项目施工前进行表土剥离和防护，施工结束后施工结束后对临时占地及时进行场地平整并种植果树。工程施工期未在成都龙泉山城市森林公园内设置施工营地。</p> |

| 四川省生态环境厅<br>在“川环审批〔2025〕146 号”中批复要求 | 项目实际采取的环境保护设施、环境保护措施 |
|---|---|
| 严格按照报告书相关要求，加强施工期环境管理，采取洒水降尘、遮盖挡护和尽量避免夜间施工等措施，减缓工程施工对区域大气环境和声环境的影响；施工期生活污水依托附近民房原有收集设施收集后用作农肥，不外排；生活垃圾集中收集后交由当地环卫部门统一清运处理；拆除的塔材、金具等由建设单位回收处置；施工产生的含矿物油废物等危险废物交由有危险废物处理资质的单位利用或处置；新建施工道路采取钢板路面，减少对地表的扰动，施工结束后及时恢复；施工前进行表土剥离和防护，施工结束后选择当地植物进行植被恢复等措施，保护生态环境。工程施工期不在成都龙泉山城市森林公园内设置施工营地、弃渣场等临时设施，减少对成都龙泉山城市森林公园的不利影响。 | <b>已落实。</b><br>经调查，本项目施工期已严格落实报告书相关要求，加强施工期环境管理，采取洒水降尘、遮盖挡护等措施减缓工程区域对大气环境影响。本项目施工期未在夜间施工。施工期生活污水均利用附近民房原有收集设施收集后用作农肥，不外排。本项目施工期产生的生活垃圾集中收集后交由当地环卫部门统一清运处理；拆除的塔材、金具等由建设单位回收处置。本项目施工期未在临时占地内维修机械，无危险废物产生。经调查，施工临时占地范围内无生活垃圾及建筑垃圾堆存。本项目施工道路均利用现有公路、现有村道，临时施工占地区域内已铺设钢板，减少对地表的扰动。 |

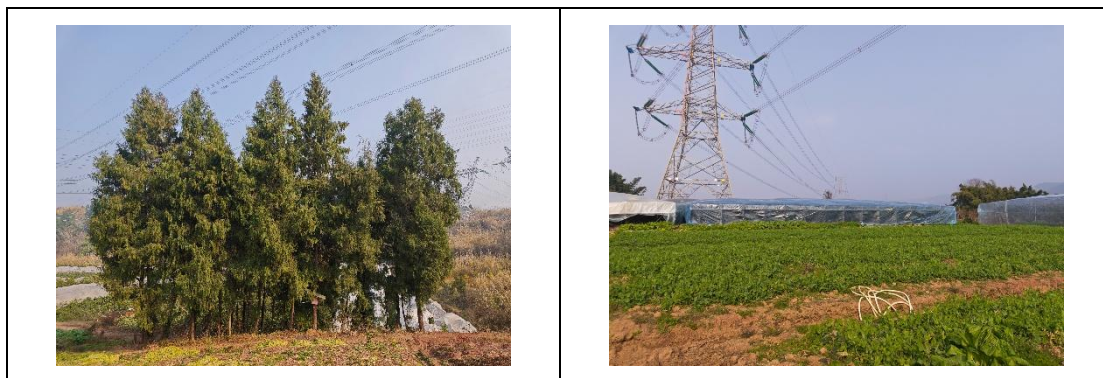
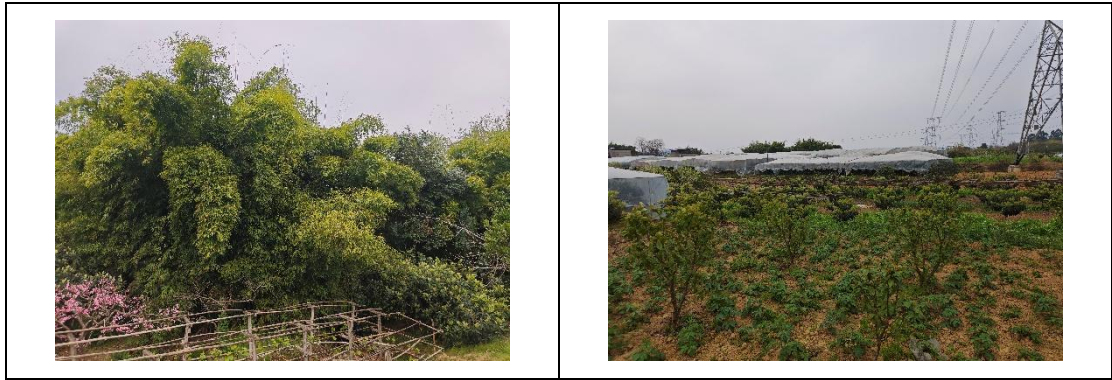
图6.2-1 调查范围内植被

根据查阅相关资料，本项目调查范围内无国家和省级重点保护野生植物、无《中国生物多样性红色名录》中的极危、濒危、易危物种、极小种群物种和古树名木。根据现场调查，本项目调查范围内栽培植被分布广泛，主要为柑橘树、枇杷树等经济林木，有柏木、慈竹等特有种，无重要物种的重要生境分布。

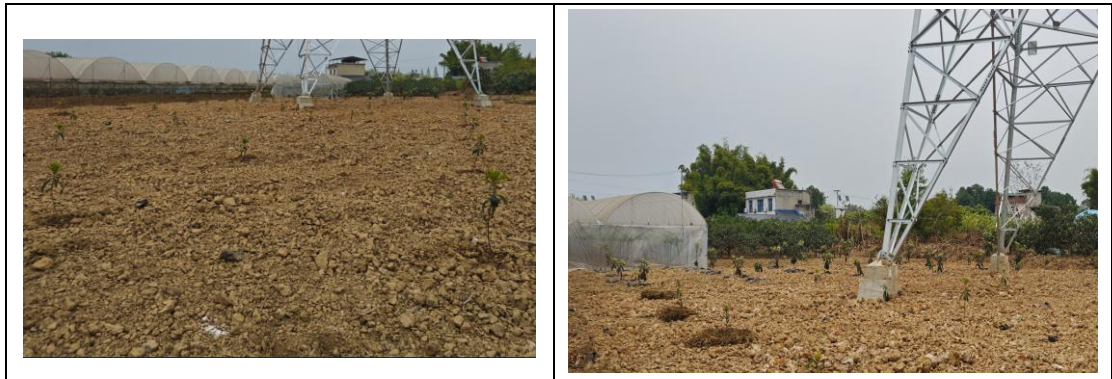
图6.2-2 塔基处恢复情况

本项目为既有线路改造项目，项目仅新建 1 基铁塔，同时拆除 1 基既有铁塔，项目建设工程量小。项目建设临时施工占地、施工道路等临时占地面积小，且本工程施工期短，施工干扰强度较小。同时，本项目施工过程中严格按设计要求进行植被砍伐、施工基面清理，杜绝一切不必要的植被破坏和土地占用，将施工造成的环境影响降低到了最小程度；施工结束后，施工单位对塔基占地区域进行了植被恢复，目前塔基及临时占地区域已复耕。

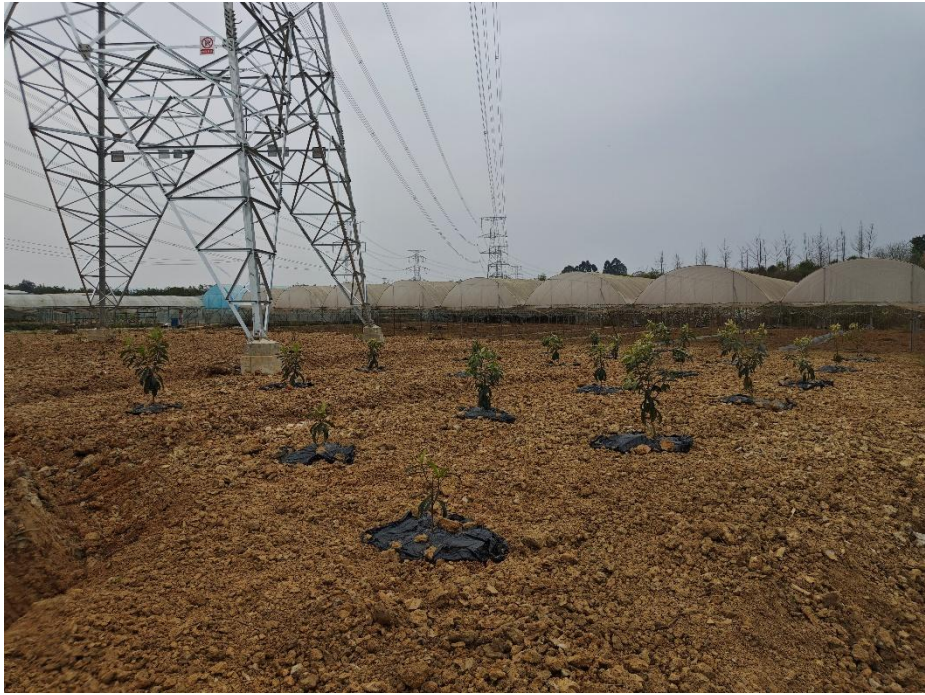
图6.2-3 临时占地场地平整及植被恢复

本项目线路所经区域主要为农村环境，栽培植被分布广泛，主要为柑橘树、枇杷树等经济林木。本项目新建 1 基铁塔，塔基仅在局部区域占用小块园地，对区域栽培植被的破坏范围和程度有限；施工道路均利用既有道路，降低对作物、经济林木的破坏。

本项目线路占用园地面积较小，影响的作物和经济林木均在当地广泛分布。同时，本项目在施工结束后，已对临时用地开展复耕并种植果树。因此本项目建设未对农业生态环境产生影响。

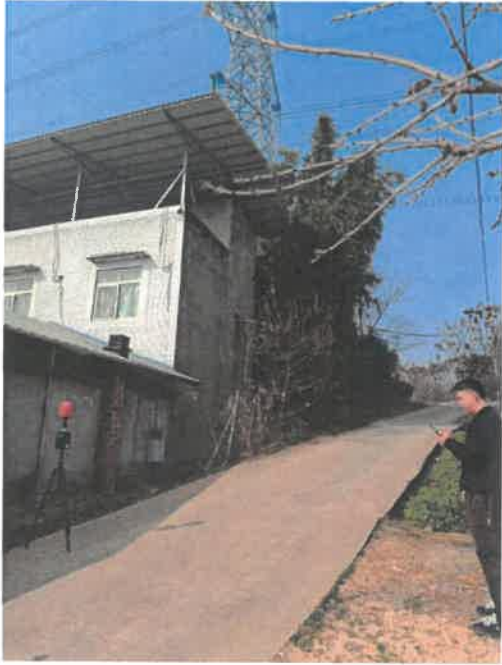
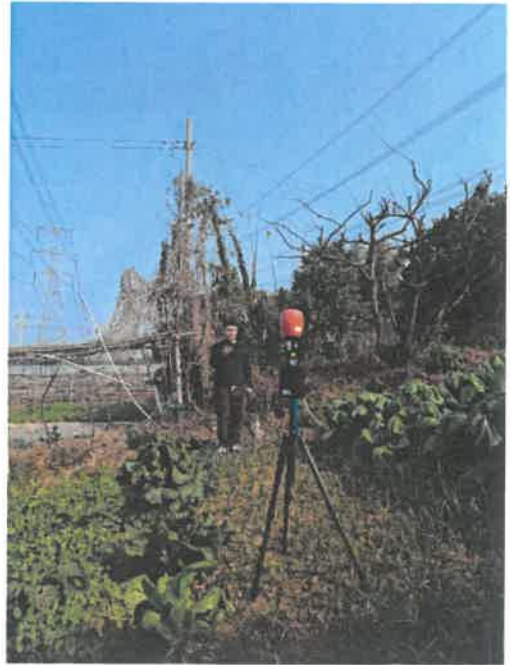
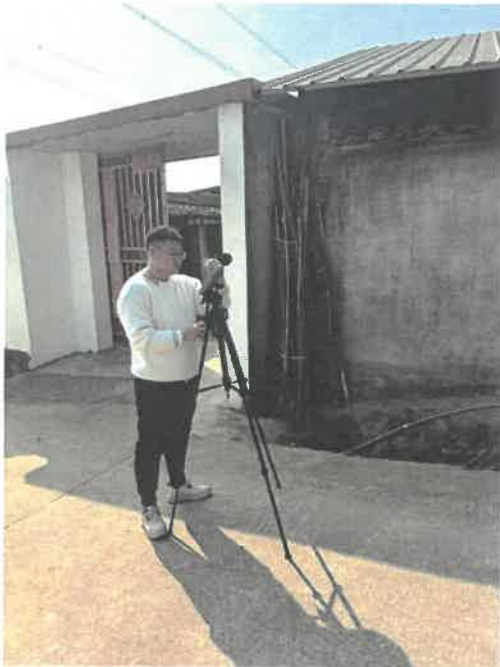
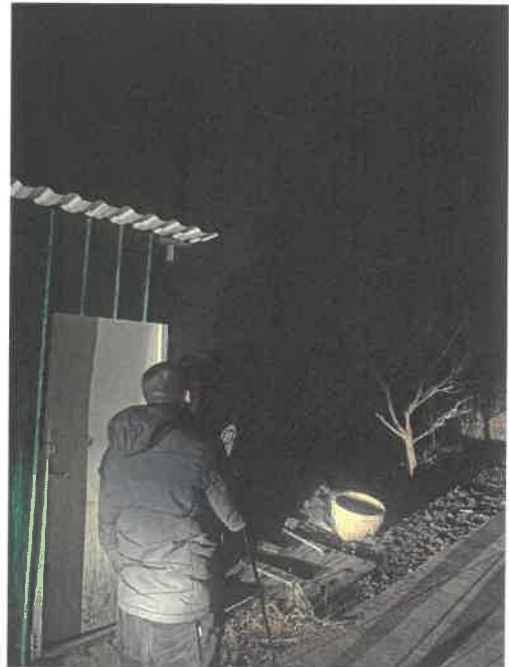
图 2 现场监测照片

（工频电磁场）

（昼间噪声）

（夜间噪声）
