宜宾高捷 220kV 输变电工程  
水土保持监测季度报告表  
(2026 年第 2 季度)

四川电力设计咨询有限公司

2026 年 4 月 1 日至 2026 年 6 月 30 日

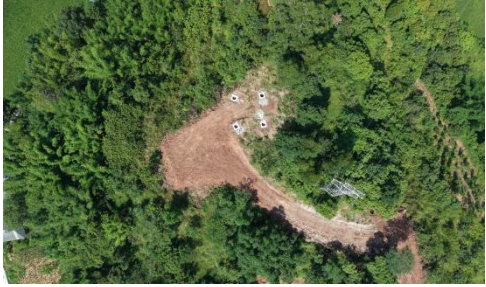
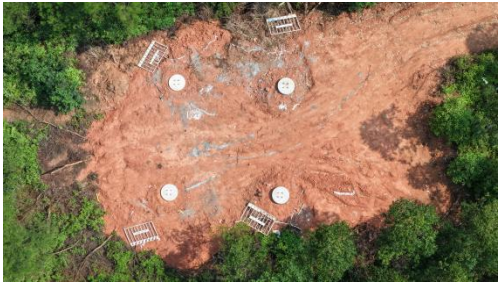
| NA3 塔基及其施工场地 | NA91 塔基及其施工场地 |

2026 年 1 月初,线路工程开工,截止 2026 年 6 月底,线路工程 54 基塔位开展基础基坑开挖工作,本季度新开工 47 基。我公司水土保持技术人员利用无人机进行航飞和现场实地量测相结合的方式监测塔基施工区扰动范围,经统计,塔基及其施工临时占地区本季度新增扰动面积  $1.95\text{hm}^2$ ,塔基及其施工临时占地区扰动面积总计  $2.26\text{hm}^2$ 。本季度各塔位扰动情况详见表 3.2-1。

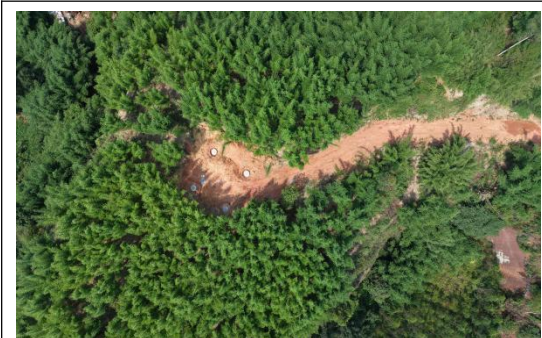
| NB96 塔基及施工道路 | NB129 塔基及施工道路 |

经现场调查，本季度新开工塔基 47 基，布设施工道路 2375m，布设人抬道路 635m，拓宽道路 620m，新增扰动面积 1.11hm<sup>2</sup>。

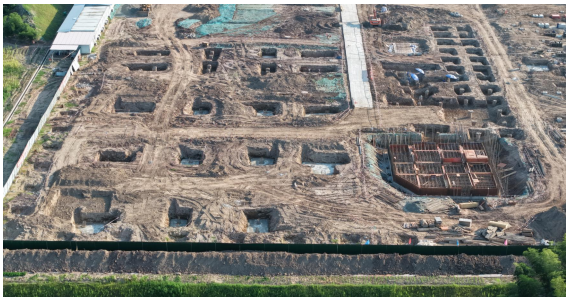
- 1、变电工程施工区裸露，缺乏临时遮盖，站内外临时堆土拦挡苫盖措施不足；
- 2、临时苫盖采用的密目网，与方案设计的防雨布不符；
- 3、线路工程区施工裸露面缺少临时苫盖措施，塔基施工区表土剥离工作落实不到位；
- 4、施工道路表土剥离落实不到位，道路边坡裸露缺乏苫盖措施，道路内侧临时排水沟布设不足。

| 施工区裸露、密目网与防雨布不符 | 塔基施工区裸露，表土剥离不到位 |

针对本季度监测发现的问题督促相关单位进行整改，下一季度（2026 年 7 月-9 月）重点对塔基及其施工临时占地区和施工道路区的土地扰动情况、水土保持措施落实情况等进行监测，及时将监测季报在国网四川省电力公司官网公示，业主项目部和施工项目部同步张贴公示，并上报水行政主管部门。

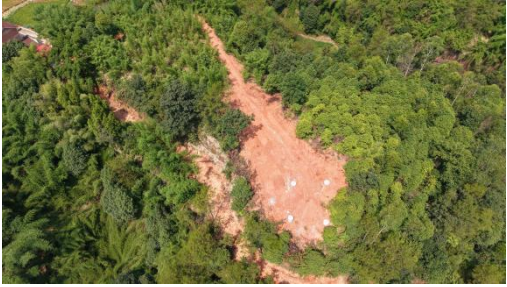
| 道路表土剥离不到位，裸露严重 | 道路未布设临时排水沟 |
