宜宾翠屏春雨110kV变电站35kV配套工程

# 水土保持监测季度报告

(2026年第2季度)

监测单位：四川电力设计咨询有限责任公司

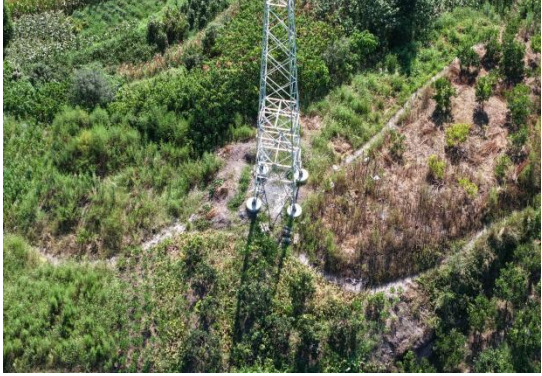
- 1、线路工程区土地整治不到位，部分塔基施工区植被恢复不到位；
- 2、部分塔基存在建渣未清理，存在余土未摊平。

| 建渣未清理 | 土地整治不到位、植被恢复未落实 |

- 1、对已完成架线施工的塔位进行彻底的土地整治，随后撒播草籽恢复植被；
- 2、将塔基基面的建渣清理外运，将余土在塔基施工占地范围内摊平处理，随后土地整治恢复植被。
