宜宾翠屏顺南110千伏输变电工程

# 水土保持监测季度报告

(2026年第2季度)

监测单位：四川电力设计咨询有限责任公司

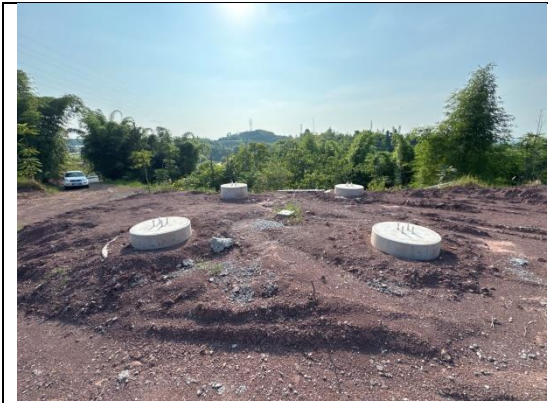
- 1、线路工程区施工裸露面缺少临时苫盖措施，塔基施工区表土剥离工作落实不到位。
- 2、基础浇筑结束后，基面遗留混凝土建渣未清理。

| AN16缺少临时防护措施 | BN17缺少临时防护措施 |

- 1、后续实施的塔基施工前对塔基区域表土进行剥离保护，采用防雨布对临时土石方进行苫盖防护。
- 2、基础浇筑完成后及时清理建筑垃圾。

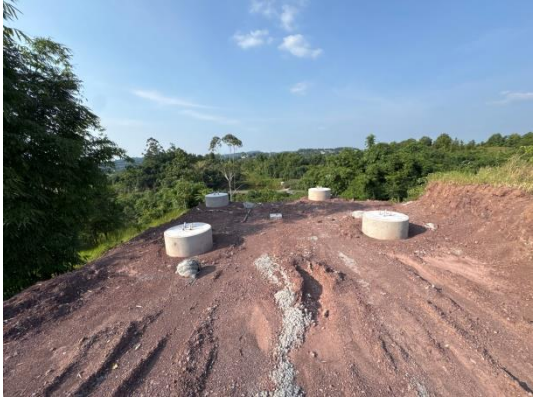
| BN16遗留混凝土建渣未清理 | AN19遗留混凝土建渣未清理 |
