川渝特高压交流工程  
(阿坝-成都东 1000 千伏特高压交流输变电工程)

# 水土保持监测季报

(总第 6 期)

2026 年 7 月

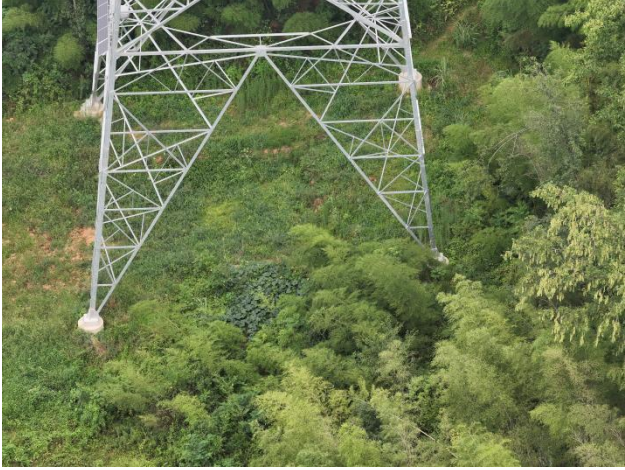
| 5L075 | An aerial photograph showing a large, silver metal lattice tower for a high-voltage power line. The tower is positioned in the center-left of the frame, surrounded by a thick, lush green forest. The perspective is from directly above, looking down at the tower and the surrounding trees. |

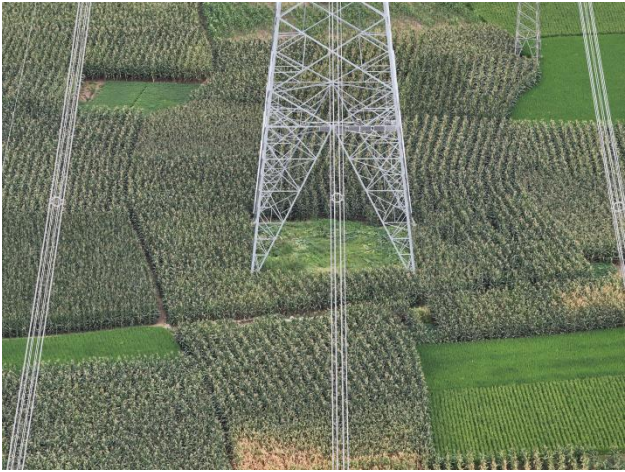
| 5L076 | An aerial photograph of a high-voltage power line tower. The tower is centrally located and stands in a field of mature corn crops. The rows of corn are clearly visible, and the tower's shadow is cast onto the field. Several power lines extend from the tower in different directions. |

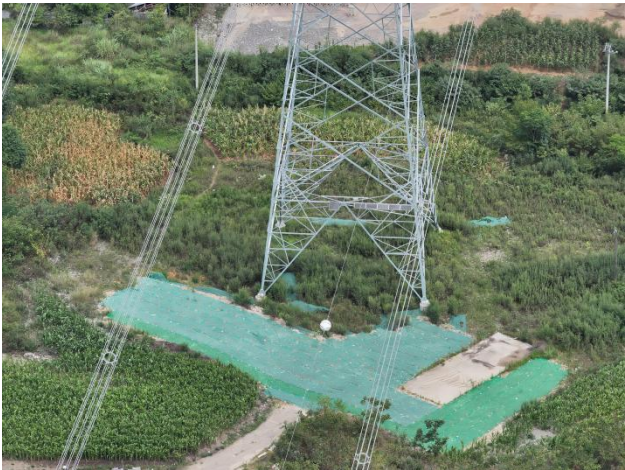
| 5L077 | An aerial photograph of a high-voltage power line tower. The tower is surrounded by a mix of green vegetation and some bare ground. A large, bright green tarp or plastic sheeting is laid out on the ground in the foreground, partially under the tower's base. Power lines are visible extending from the tower. |

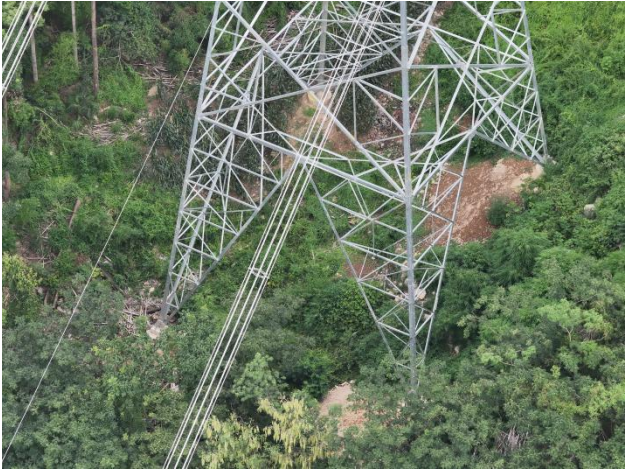
| 5R076 | <p>An aerial photograph showing a silver lattice tower situated in a dense, green forest. The tower's base is surrounded by thick vegetation, and its legs spread out over a small clearing. Power lines are visible extending from the tower.</p> |

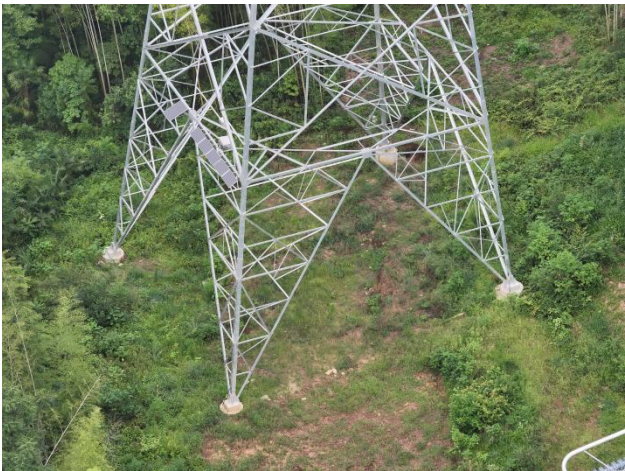
| 5R077 | <p>An aerial photograph of a silver lattice tower in a forested area. The tower is positioned in a clearing, with its base and legs visible. The surrounding area is covered in green trees and shrubs.</p> |

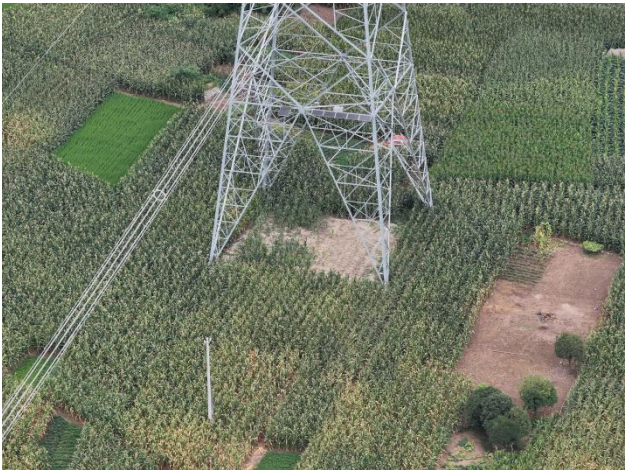
| 5R078 | <p>An aerial photograph showing a silver lattice tower located in the middle of a large cornfield. The tower's base is on a patch of bare earth, and its legs extend over the rows of corn. A small, rectangular green field is visible to the left of the tower.</p> |

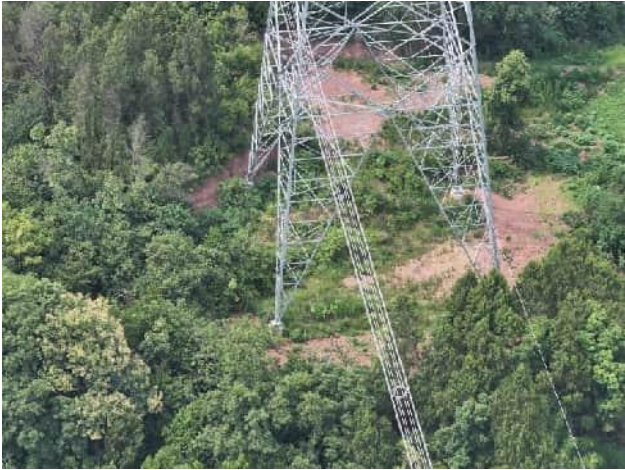
| 7L144 | An aerial photograph showing a tall, silver metal lattice tower standing in a dense green forest. The tower's base is surrounded by trees, and a small clearing of reddish-brown soil is visible at its foot. |

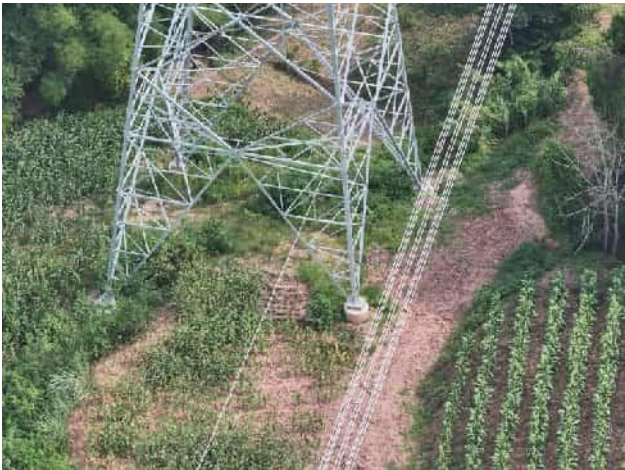
| 7L147 | An aerial photograph of a lattice tower next to a field of young plants. The tower is on the left side of the image, and a dirt path runs alongside it. The field to the right contains rows of small green seedlings in reddish-brown soil. |
