南充朗池 220 千伏输变电工程

# 水土保持监测总结报告

建设单位: 国网四川省电力公司南充供电公司

编制单位: 四川省电力设计院有限公司

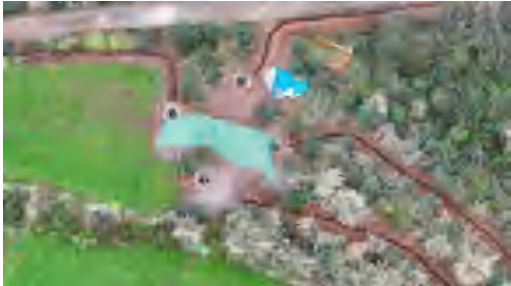
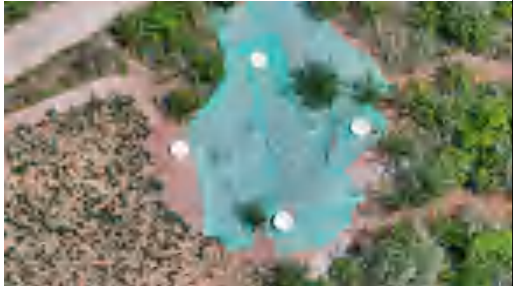
| 塔号 | 监测意见时间 | 问题描述 | 整改过程 | 整改前 | 整改后 |
|---|---|---|---|---|---|
| π 接线 N3 | 2025 年 3 月 | 表土未剥离，生土及石块直接回铺在塔基内 | 施工单位对生土及石块进行掩埋，翻挖出表土回覆至表层，并对场地进行了土地整治，并补充了临时苫盖措施 | | |

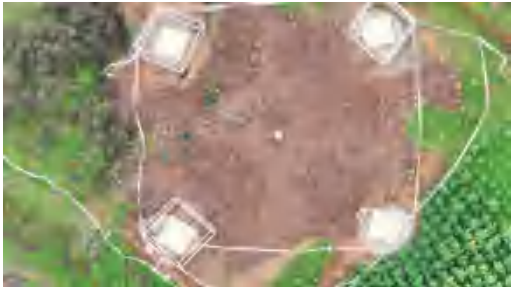
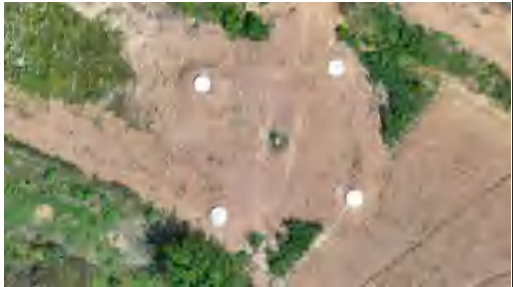
| 塔号 | 监测意见时间 | 问题描述 | 整改过程 | 整改前 | 整改后 |
|---|---|---|---|---|---|
| π 接线 N6 | 2025 年 3 月 | 表土未剥离，生土及石块直接回铺在塔基内 | 施工单位对生土及石块进行掩埋，翻挖出表土回覆至表层，并对场地进行了土地整治 | | |

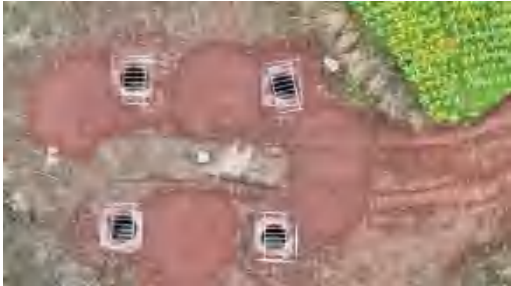
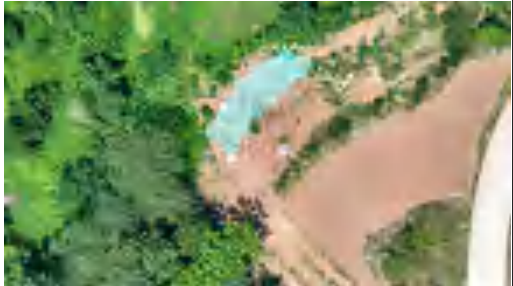
| 塔号 | 监测意见时间 | 问题描述 | 整改过程 | 整改前 | 整改后 |
|---|---|---|---|---|---|
| π 接线 N32 | 2025 年 3 月 | 表土未剥离，生土及石块开挖后直接堆在场地内 | 施工单位对生土及石块进行掩埋，翻挖出表土回覆至表层，并对场地进行了土地整治，并补充了临时苫盖措施 | | |

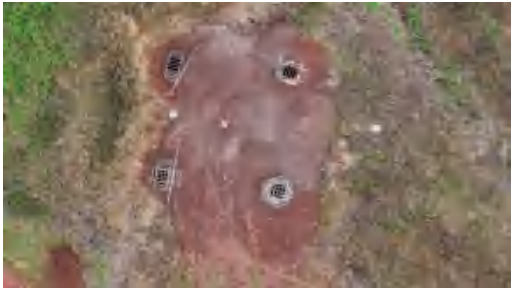
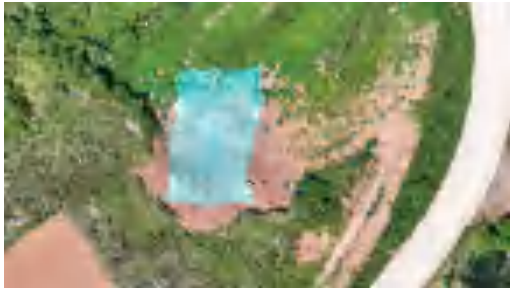
| π 接线 N33 | 2025 年 3 月 | 表土未剥离，生土及石块开挖后直接堆在场地内 | 施工单位对生土及石块进行掩埋，翻挖出表土回覆至表层，并对场地进行了土地整治，并补充了临时苫盖措施 | | |

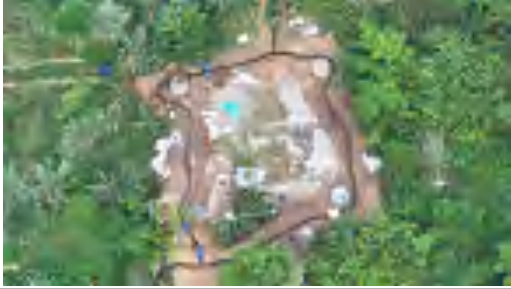
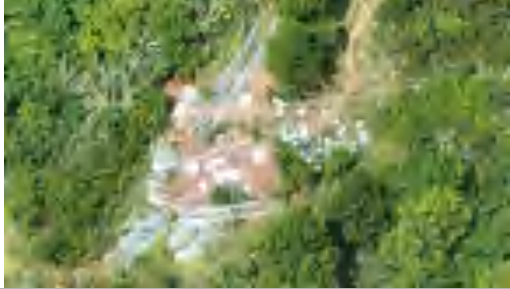
| π 接线 N20 | 2025 年 6 月 | 施工过程中总产生的建渣(混凝土、石子、沙子)未清理干净 | 施工单位对建渣进行了清理，对场地进行了土地整治后采取了植物措施 | | |

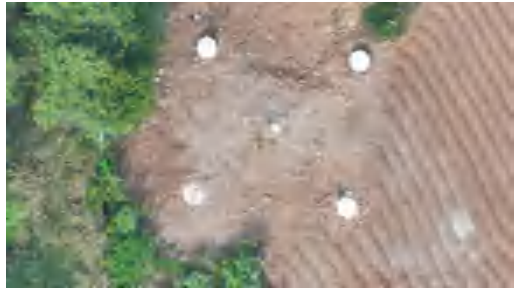
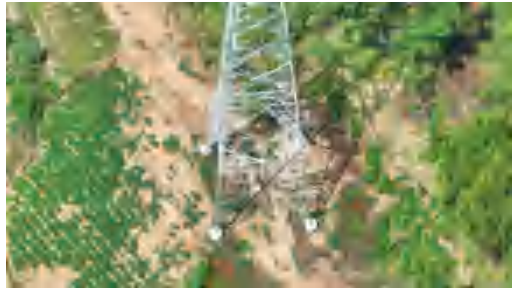
| π 接线 N21 | 2025 年 6 月 | 塔基土地整治不到位,塔基内生土及石块未掩埋彻底 | 掩埋生土及石块,将表土翻至表层,对场地进行土地整治后采取植物措施 | | |

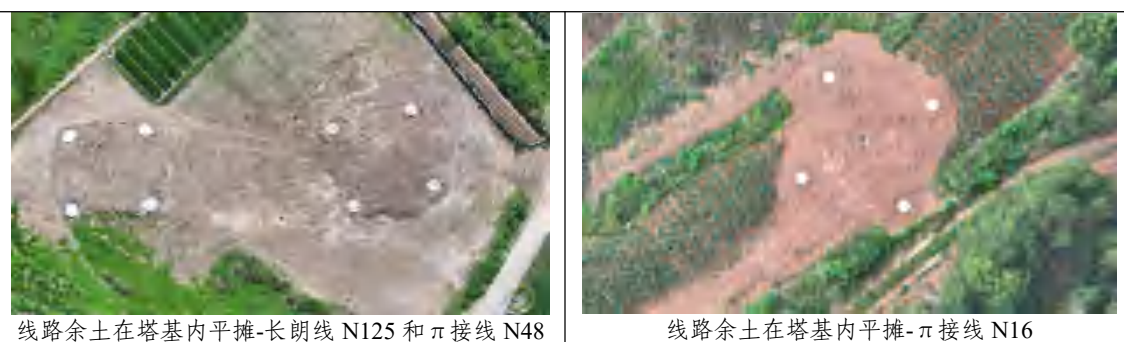
弃土去向监测照片

本工程弃方 0.83 万  $\text{m}^3$ ，其中长坪山变电站间隔扩建工程弃方 0.01 万  $\text{m}^3$ ，弃方在两基终端塔基面摊平处理；线路工程弃方 0.82 万  $\text{m}^3$ ，在塔基基面及塔基施工临时占地摊平处理。

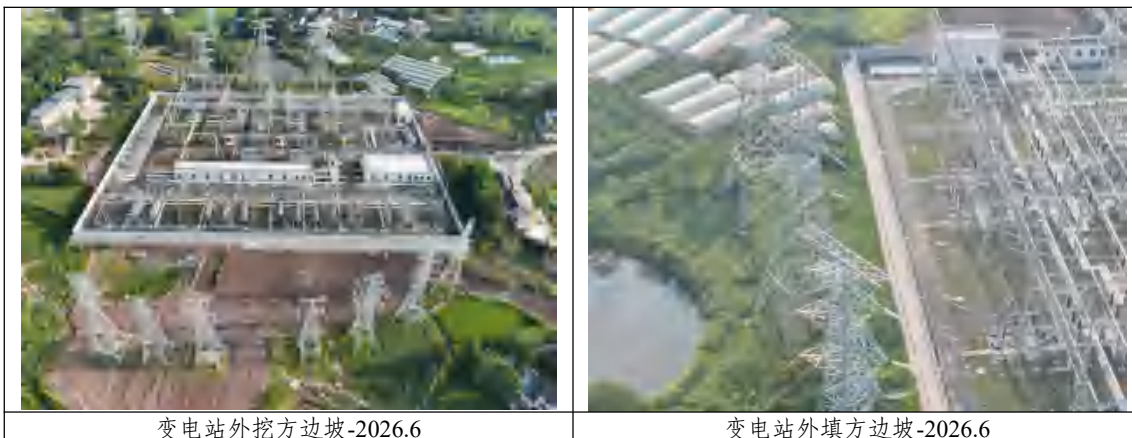
本工程站址场地地面高程 338.70~346.80m,高差 8.10m,场地平整后采用素混凝土重力式挡土墙进行挖填方区域的支挡,站区挡土采用 C25 素混凝土重力式挡墙 2076.6m<sup>3</sup>,C30 钢筋混凝土扩展基础 535.6m<sup>3</sup>,对变电站边坡进行撒播种草护坡,共计 1500m<sup>2</sup>。

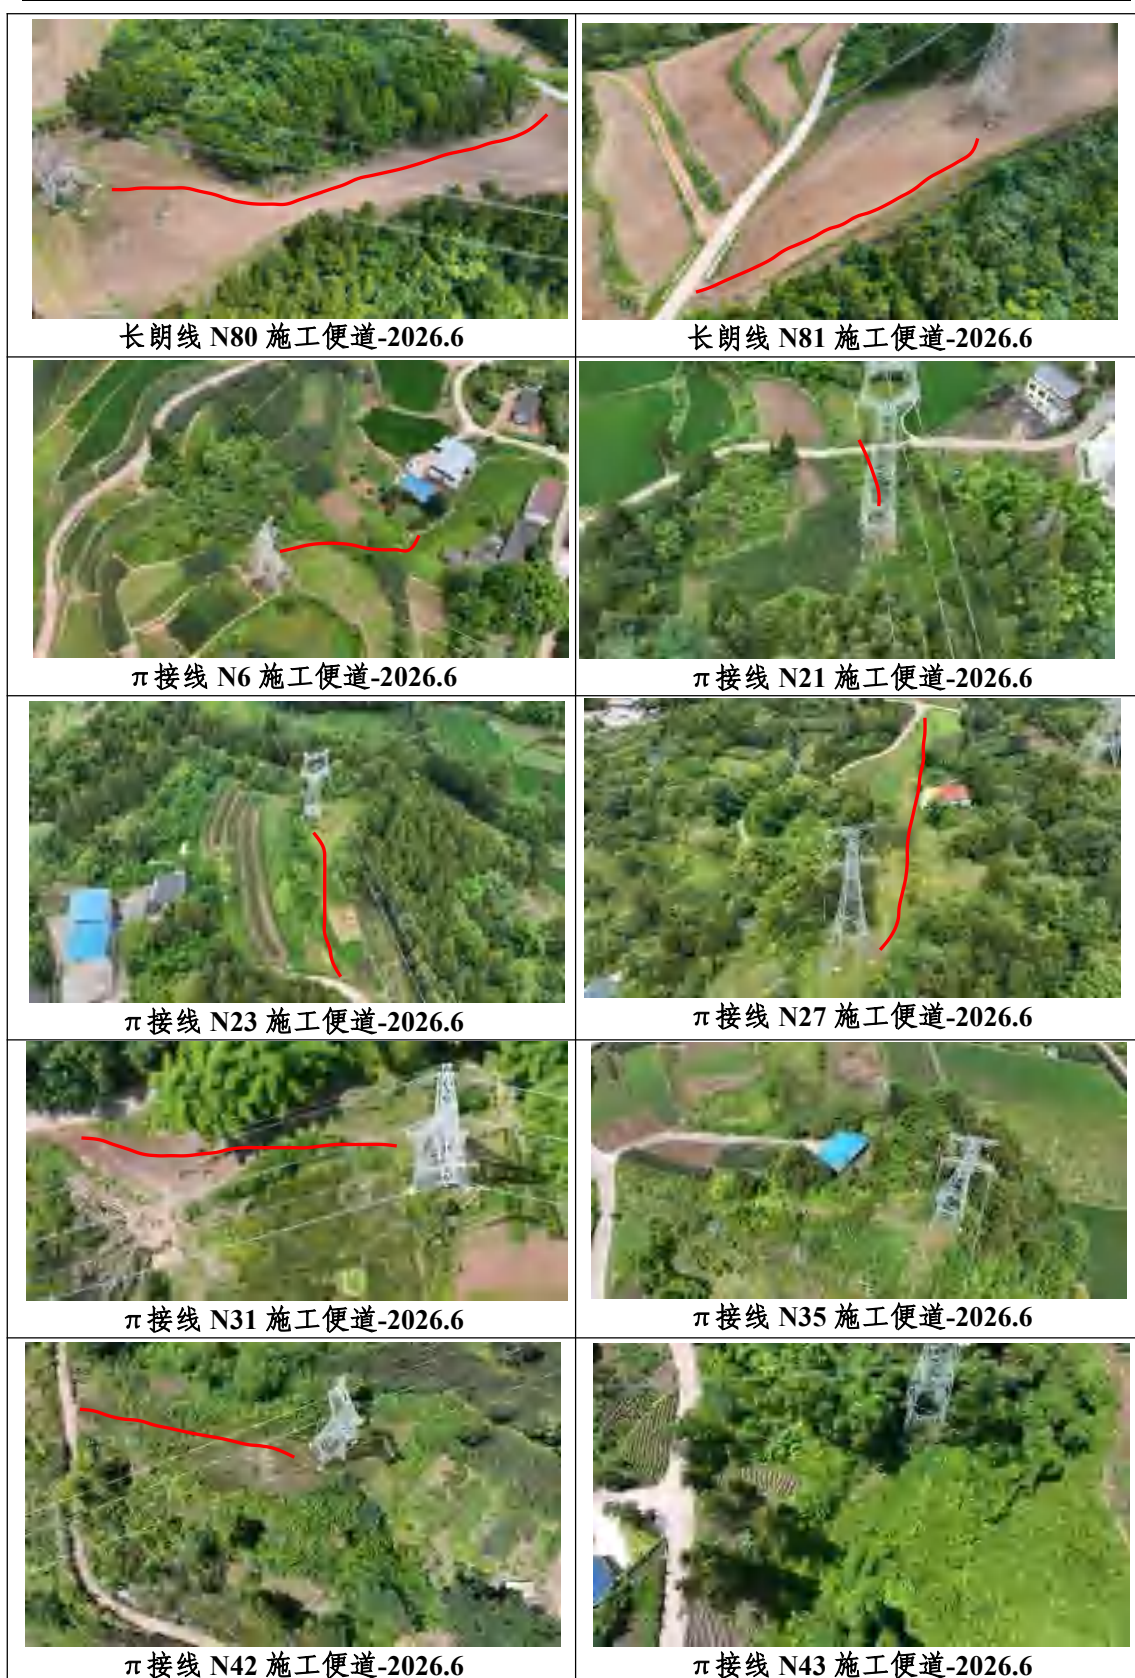
部分施工道路现状图

根据施工资料,结合现场监测情况,本工程施工过程中的材料运输主要依靠现有国道、省道、县道和乡村道路。针对现有道路不满足施工运输要求的塔位,施工单位新建部分施工道路,新建道路主要引接于现有的乡村道路,宽度一般为3.0m~5.0m,同时需对不满足运输条件的道路进行拓宽,拓宽宽度为1.0m~2.0m,人抬道路宽度0.8m~1.2m。根据施工、监理及监测提供资料和现场踏勘情况,线路工程全线新建施工汽运道路5.545km,拓建施工汽运道路2.260km,人抬道路3.845km,经统计,施工道路占地约2.66hm<sup>2</sup>。

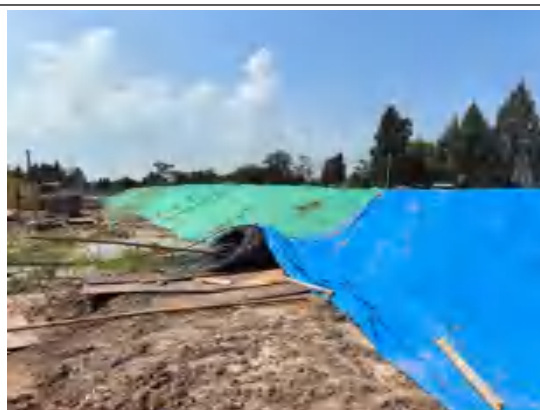
方案阶段在变电站西南侧耕地内设置一处表土堆存场，用于堆存变电站工程施工剥离的表土。实际施工过程中，由于协调难度较大，导致站外表土堆存场用地协调不下来，施工单位只能将表土临时堆放于站内，施工进场后先将站内西侧表土剥离，并将西侧场地平整至设计标高，再将整个变电站表土站区西侧围墙边集中堆放，没有在站外设置表土堆存场区，施工结束后，施工临时场地均采取土地整治、覆土及迹地恢复措施。

表土堆放于变电站西侧围墙内

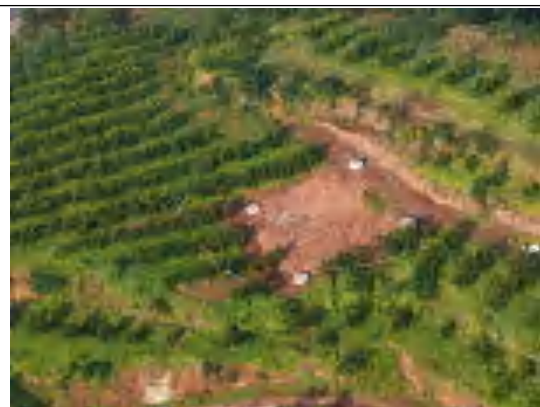
间隔扩建工程临时堆土主要为剥离表土、开挖土方，均堆放于变电站征地范围内。随着基础填筑的实施，临时堆土数量逐步减少。无法利用的余土 0.01 万  $m^3$  运至站外 2 处铁塔（长朗线 N2 和 N3）处摊平处置，摊平高度 22cm。

长坪山间隔扩建余土在长朗线 N2 塔处平摊-2025.8

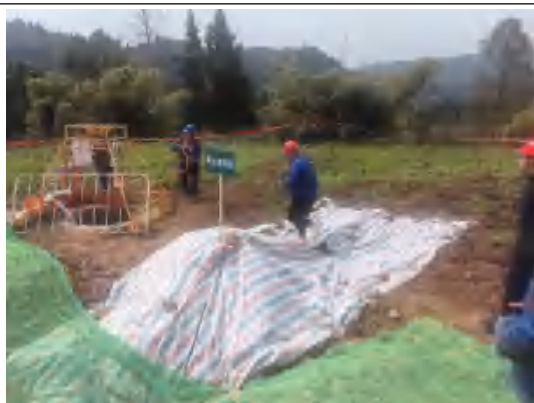
输电线路工程临时堆土主要为基坑开挖土方及剥离表土临时堆放,以及施工道路表土剥离临时堆放,表土及生土分类进行堆放,利用防雨布苫盖、袋装土进行拦挡。临时堆土主要堆存于场地范围内,最大堆高为 1.5m,施工完成后,土方就地回填,塔基表土回覆于塔基施工裸露场地范围内,施工道路表土回覆于施工道路范围内。

塔基表土剥离及保护-长朗线 N78-2025.4

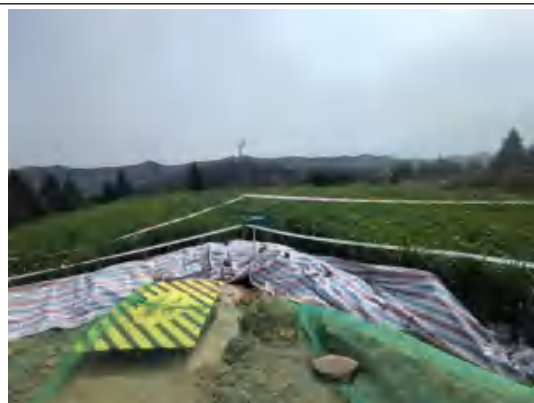
塔基表土剥离及保护- $\pi$ 接线 N6-2025.3

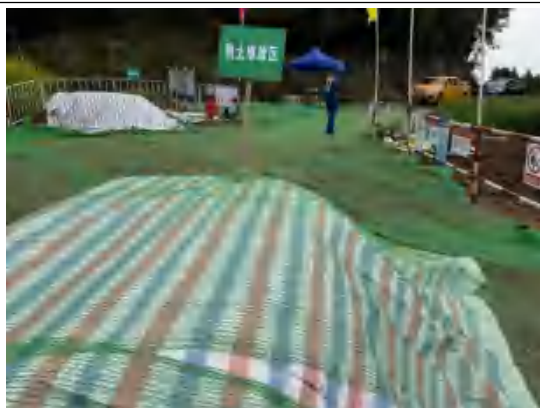
塔基表土剥离及保护-长朗线 N97-2025.5

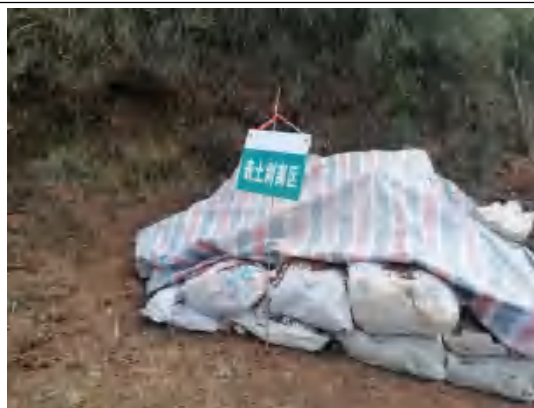
塔基表土剥离及保护- $\pi$ 接线 N9-2025.6

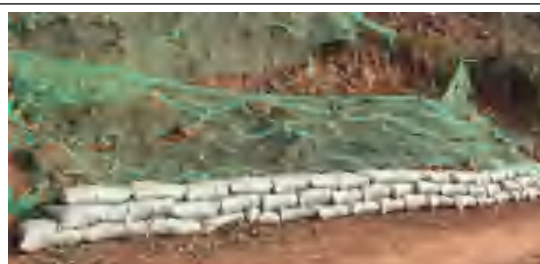
施工道路土袋拦挡-长朗线 N41-2025.6
