成达万高铁遂宁牵引站 220 千伏外部供电工程

# 水土保持监测季度报告表

(2026 年第 2 季度)

建设单位： 国 网 四 川 省 电 力 公 司 遂 宁 供 电 公 司

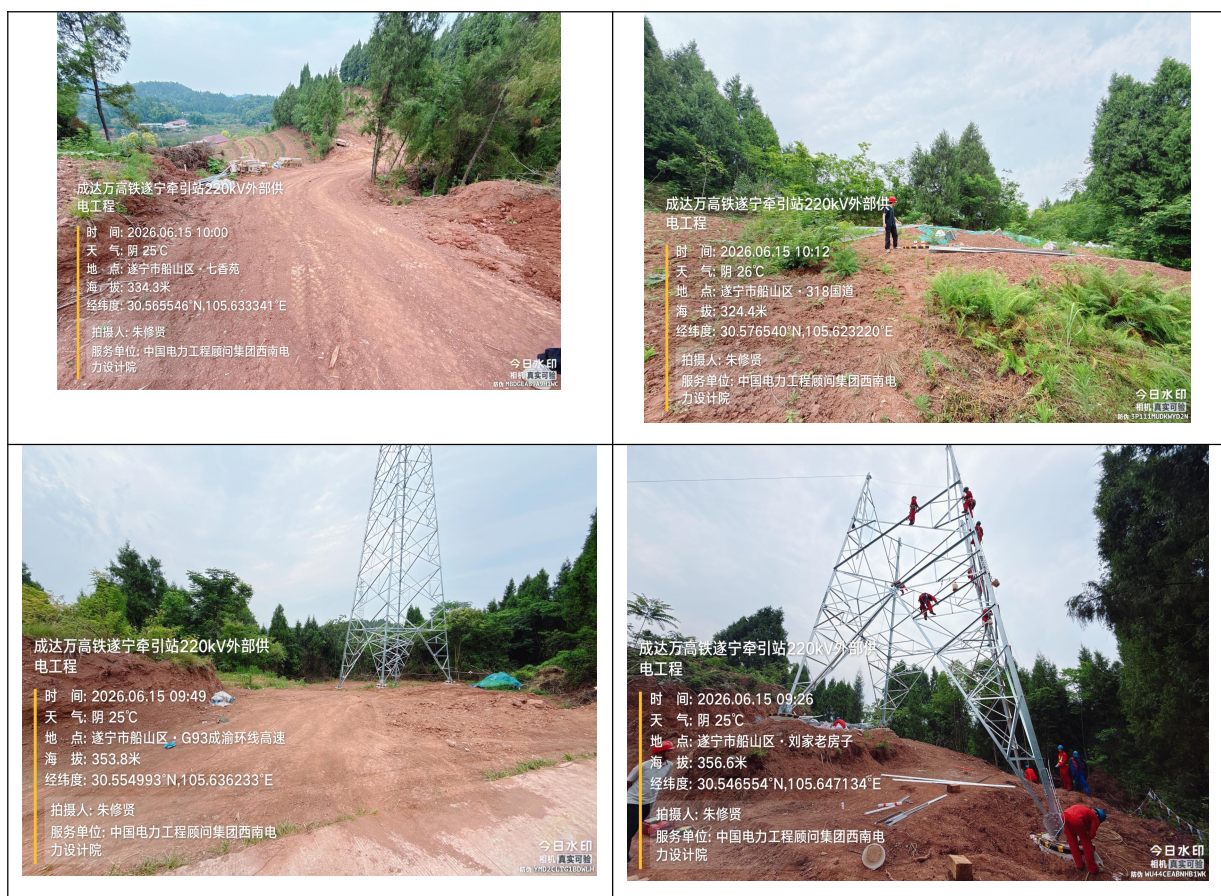
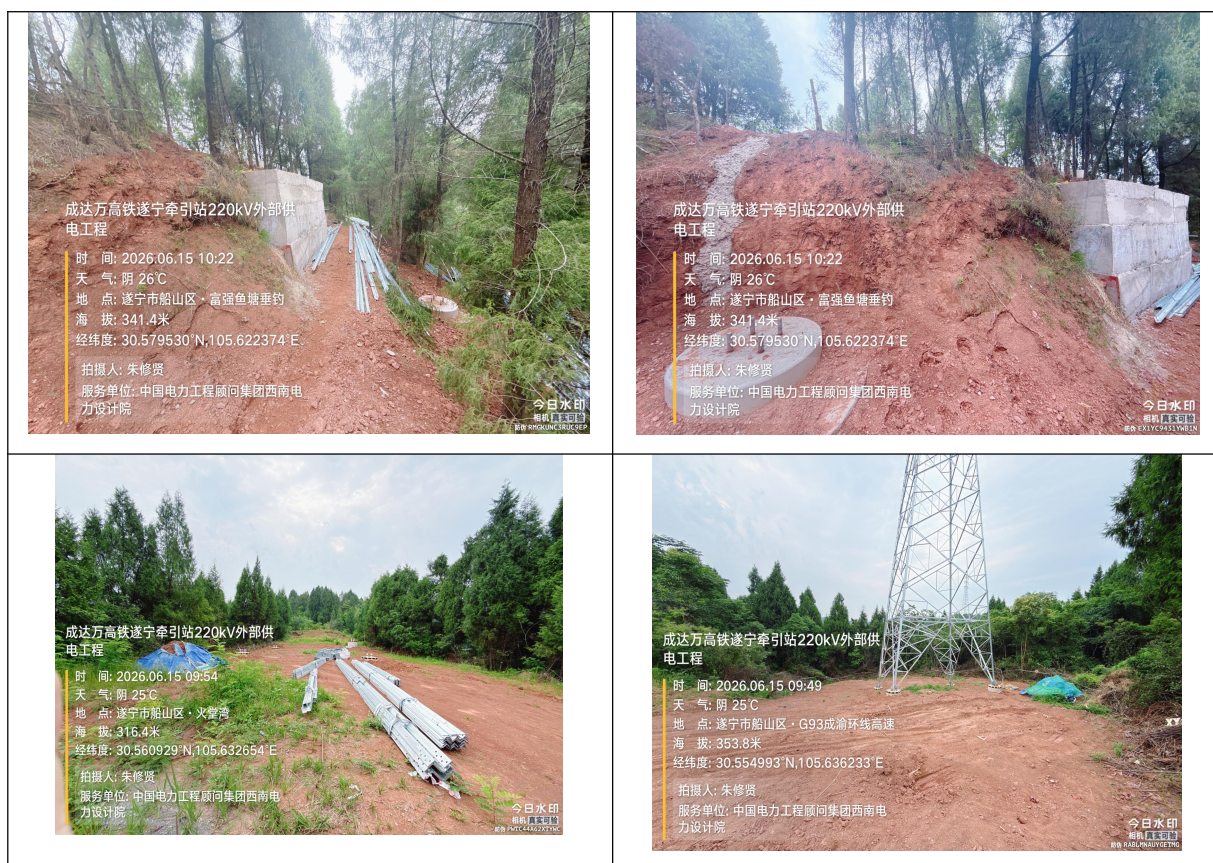
根据调查监测，截至 2026 年 6 月底，成达万高铁遂宁牵引站 220 千伏外部供电工程建设进度如下：

- 1、灵泉（文武）220 千伏变电站 220 千伏间隔扩建工程已完成施工；
- 1、灵泉（文武）-遂宁牵引站 220kV 线路工程正在完成塔基组塔工作；
- 2、蓬溪（杨胡）-遂宁牵引站 220 千伏线路工程还未开始施工。现场影像如下：

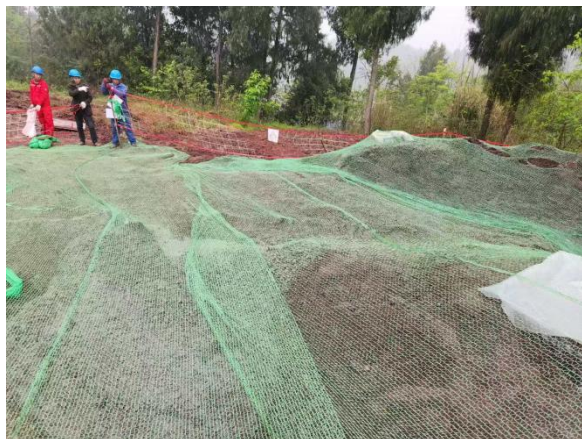
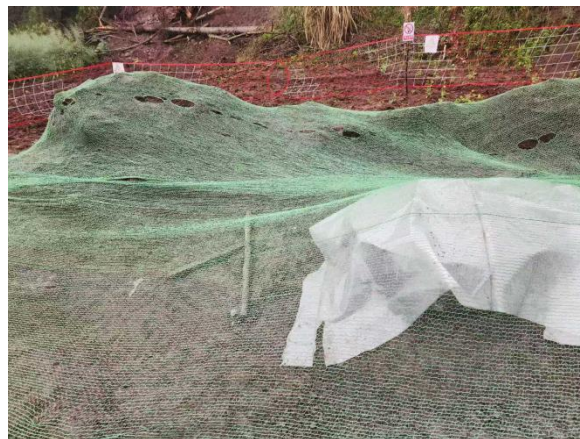
表土临时苫盖

通过本季度各项水土保持工作的开展，各项水土保持措施的实施，有效地控制和减少了因项目建设带来的水土流失，总体来看，水土保持工作符合水土保持方案的要求，水土流失可控。
