遂宁蓬溪蓬南 110 千伏输变电工程

# 水土保持监测季度报告表

(2025 年第 4 季度)

监测单位： 中国电力工程顾问集团西南电力设计院有限公司

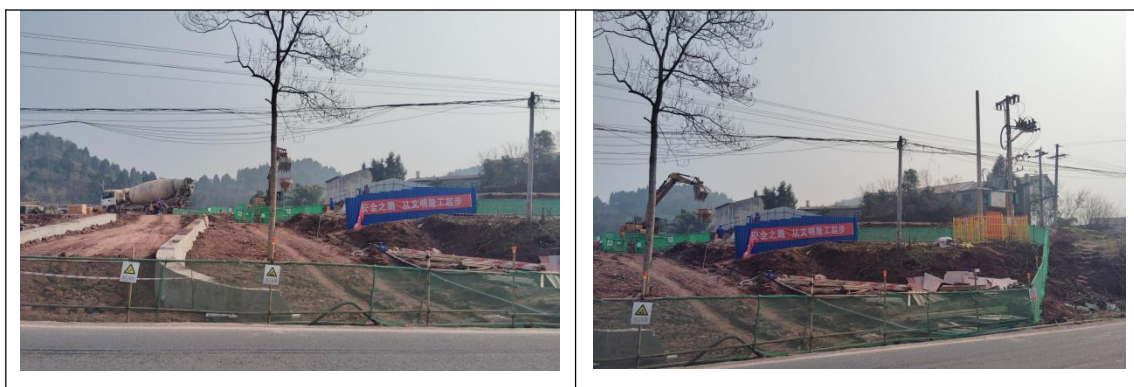
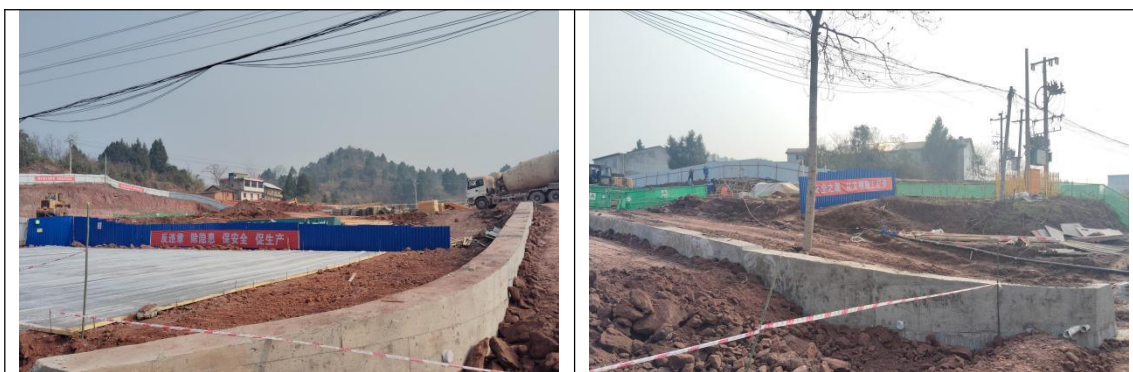
- 1、蓬南 110 千伏变电站新建工程已开工建设，施工项目部已完成并投入使用，变电站已完成清表，目前正在进行基坑施工；
- 2、清河、文武 220 千伏变电站二次完善工程还未开始实施；
- 3、文武—清河  $\pi$  入蓬南 110 千伏线路工程还未开始实施。

蓬南 110 千伏变电站新建工程现状

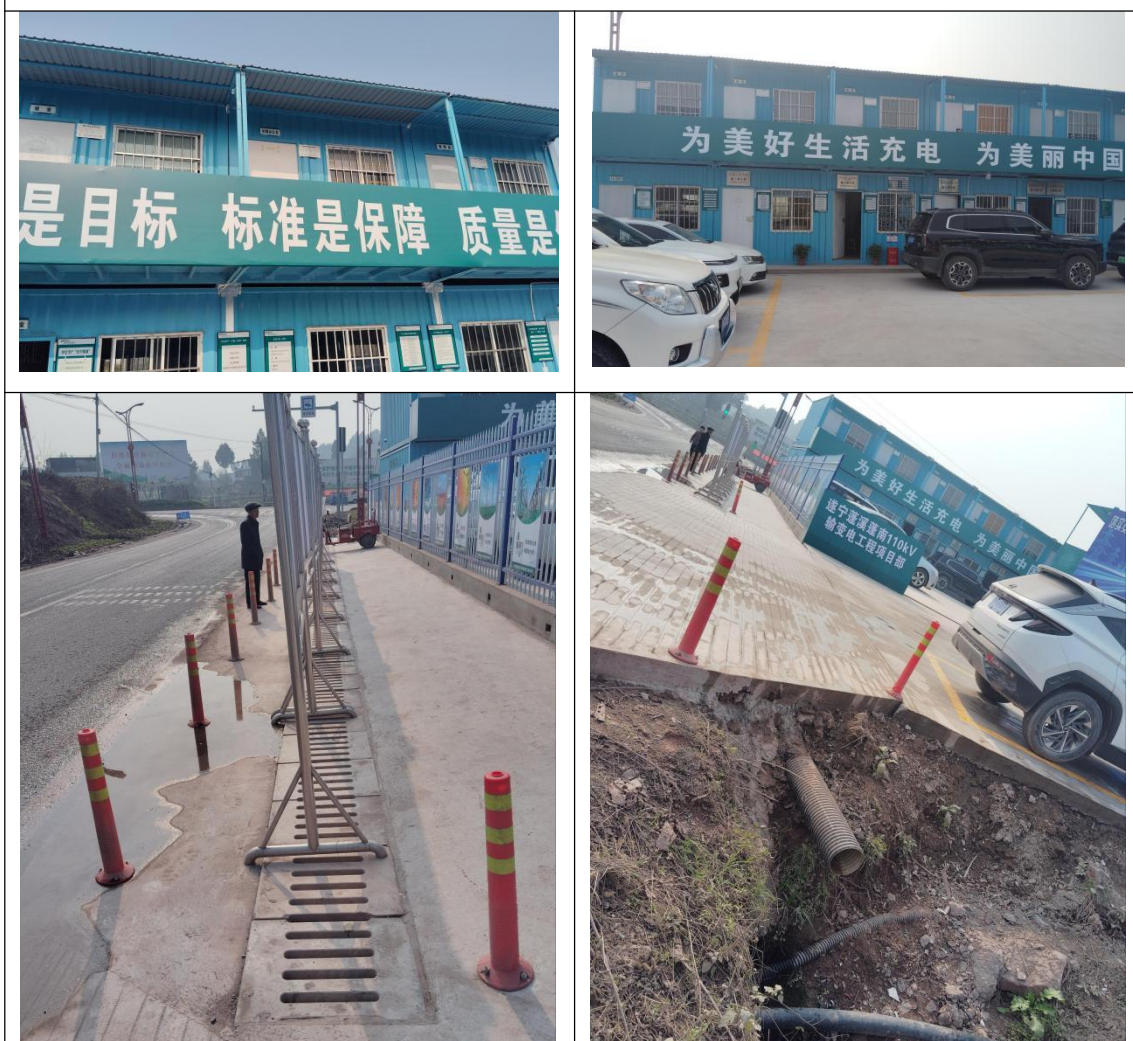
施工项目部现状
