南充阆中石滩110千伏输变电工程

水土保持监测季度报告

（2026年第2季度，第一期）

建设单位：　国网四川省电力公司南充供电公司

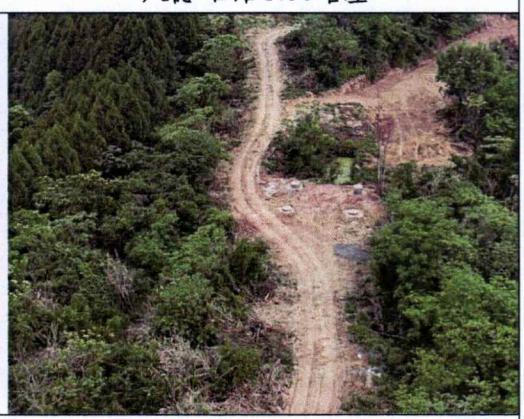
根据现场施工进度，本季度对现场进行了三次调查，重点在施工前对地表扰动情况、土石方开挖情况进行了监测，具体监测情况见下图:

八德-石滩 N66 塔基

八德-石滩 N64 塔基

八德-石滩 N34 塔基

丰南-恩阳 N29 塔基

丰南-恩阳 N19 塔基

丰南-恩阳 N16 塔基

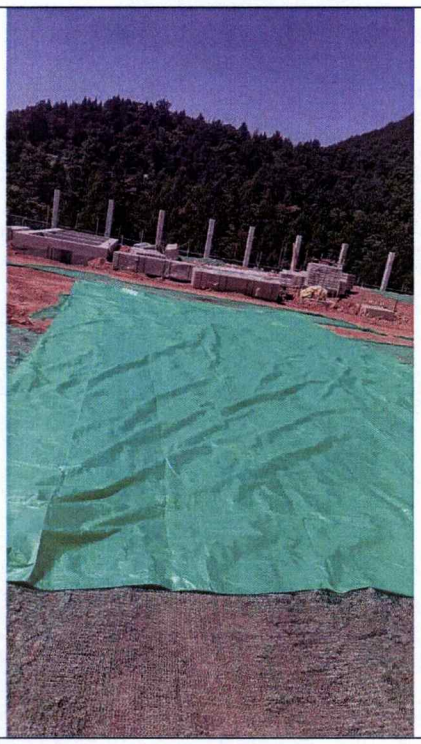
八德-石滩 N46 彩条布铺垫

八德-石滩 N63 防雨布遮盖

丰南-恩阳 N90 塔基临时遮盖

丰南-恩阳 N84 防雨布遮盖

丰南-恩阳 N87 表土回覆、土地整治

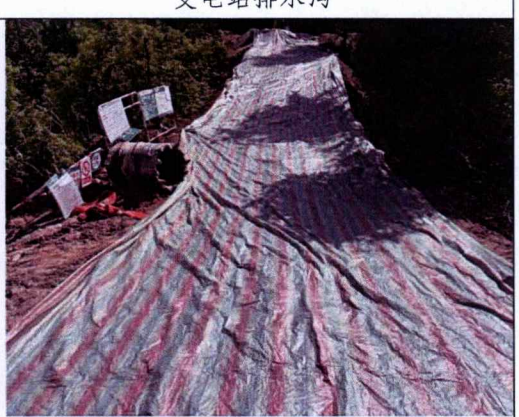
变电站排水沟

变电站临时沉沙池

施工道路临时遮盖
