成达万高铁南充营山西牵引站 220 千伏外部供电工程

# 水土保持监测季度报告

(2026 年第 2 季度)

编制单位：四川省电力设计院有限公司

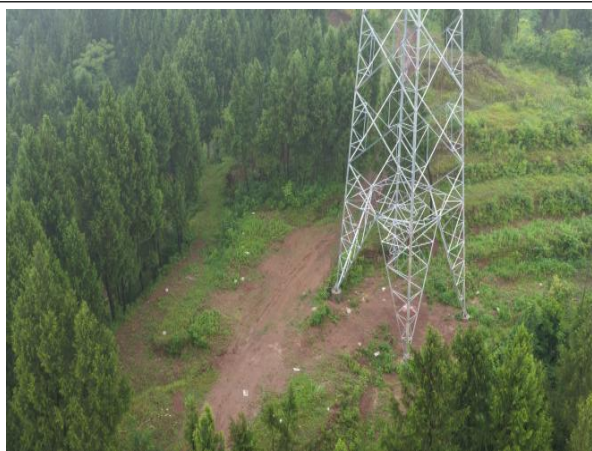
23#塔位

| 5 | 朗池～<br>营山西<br>牵引站<br>220kV<br>线路工<br>程 23#<br>塔基 | | <p>问题：水田剥离的表土和开挖临时土方未进行集中堆放和苫盖；塔基与塔基施工临时占地四周缺少临时排水沟，导致现场雨水存积。</p> <p>整改：补充苫盖措施，及时排水。</p> |
