遂宁大英太吉 110 千伏输变电工程

# 水土保持监测季度报告表

(2025 年第 4 季度)

建设单位：国网四川省电力公司遂宁供电公司  
监测单位：四川电力设计咨询有限责任公司

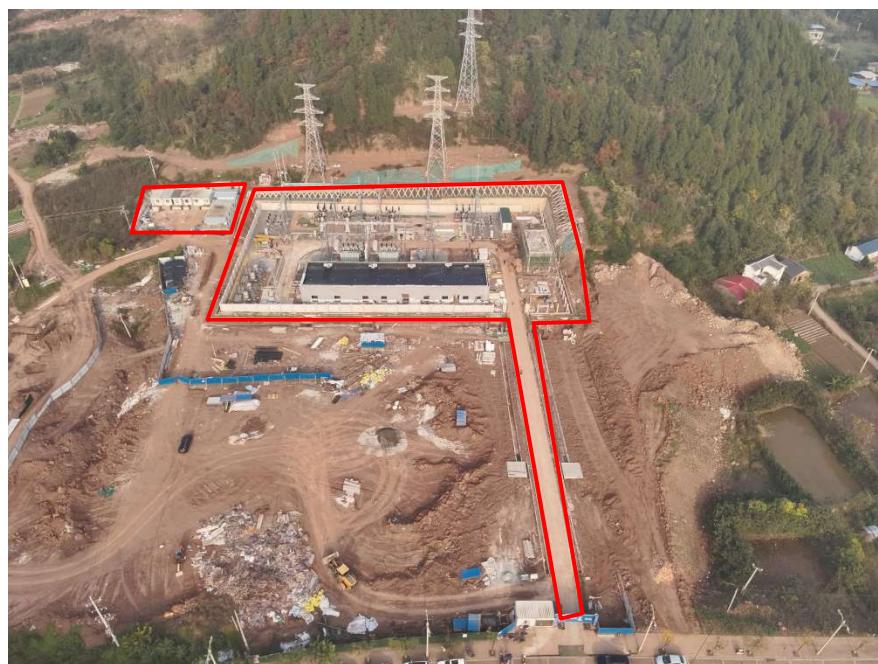
图3. 2-1 变电站新建工程扰动区域

(1) 变电站新建工程区：经现场调查，结合施工资料，截止 2025 年第 4 季度末，变电站新建工程扰动土地面积总计  $0.95\text{hm}^2$ ，其中站区永久占地面积  $0.81\text{hm}^2$ 、站外临时占地  $0.14\text{hm}^2$ ，本季度无新增。

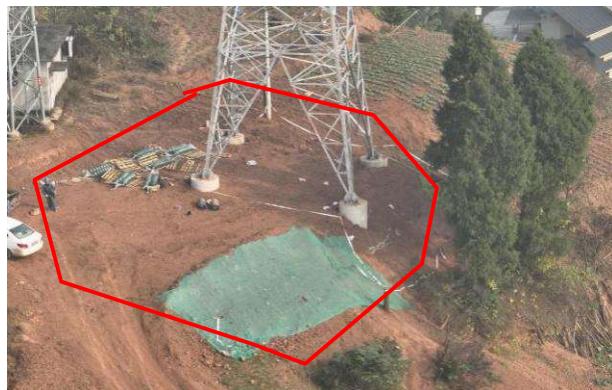
图 3.2-2 青龙坡-太吉 N38 扰动范围

(3) 塔基及塔基施工临时占地区：2025 年第 4 季度，累计工程量为基础开挖完成 99 基，本季度新增 2 基；基础浇筑完成 99 基，本季度新增 3 基。我公司水土保持技术人员采用现场实地量测的方式监测塔基施工区扰动范围，根据施工资料和现场测量，2025 年第 4 季度，本区新增扰动地表面积为  $0.06\text{hm}^2$ ，累计扰动地表面积为  $2.71\text{hm}^2$ 。本季度新增扰动面积相关结果分析见表 3.2-1。

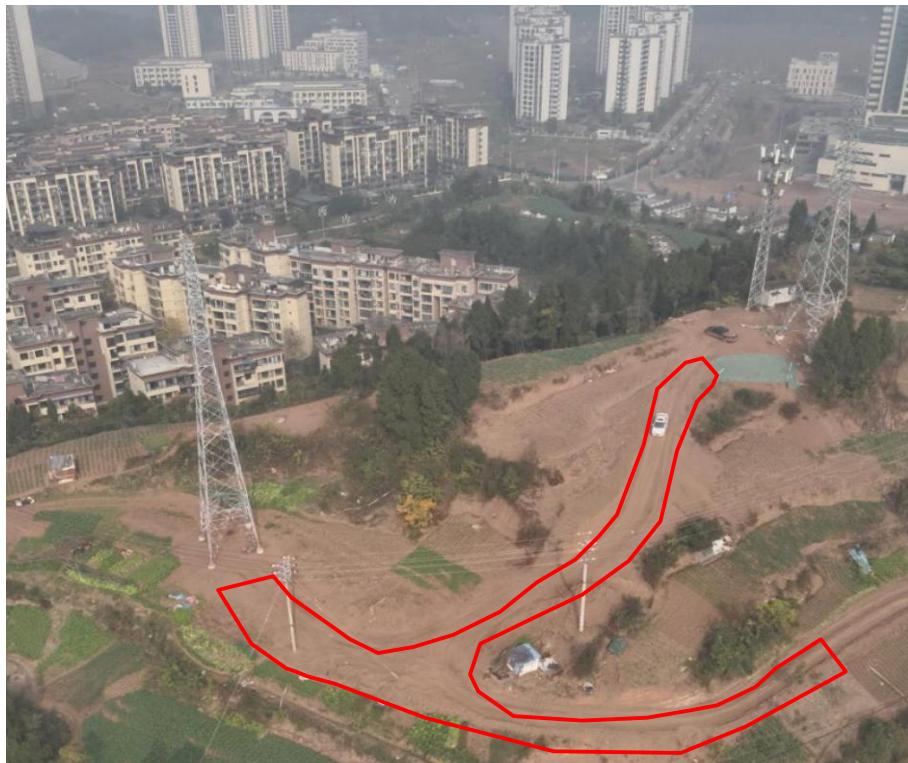
图3.2-4 青龙坡-太吉N38、N39施工道路扰动范围

监测人员利用手持 GPS 路径测量功能对塔基施工临时道路长度及临时占地面积进行了测量，截止 2025 年第 4 季度，累计新建施工道路  $12.412\text{km}$ ，本季度新增  $0.136\text{km}$ ；累计新建人抬道路  $1.0\text{km}$ ，本季度无新增；累计拓宽道路  $1.08\text{km}$ ，本季度无新增。经统计计算，施工临时道路占地总面积总计  $5.48\text{hm}^2$ ，本季度新增  $0.05\text{hm}^2$ 。

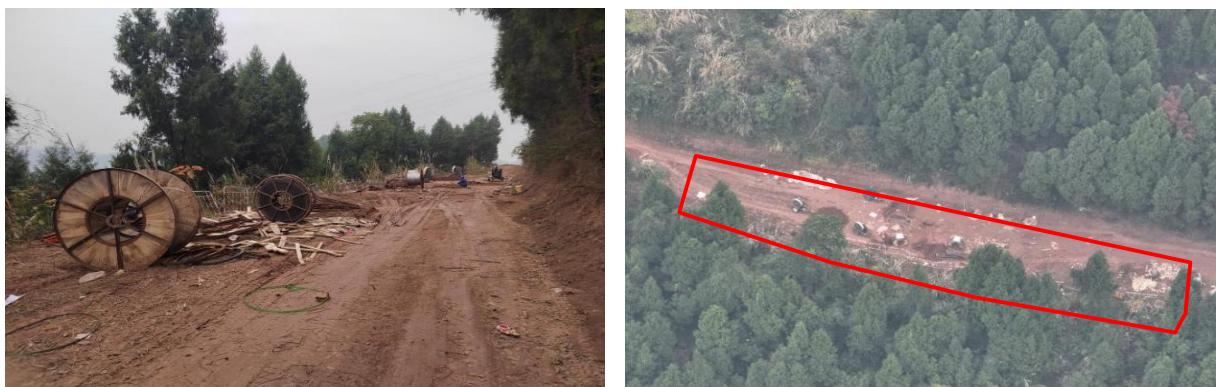
图 3.2-5 石门-太吉 N39 号塔处牵张场

本季度因石门—太吉 110 千伏线路工程架线需要，共设置牵张场 3 处，每处场地占地面积介于  $300\text{m}^2\sim540\text{m}^2$  之间，共计  $1230\text{m}^2$ ，牵张场分布位置及占地面积见表 3.2-3。

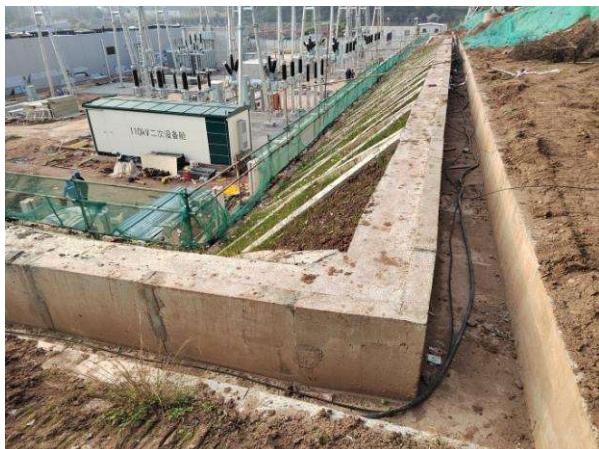
站区护坡及截排水沟

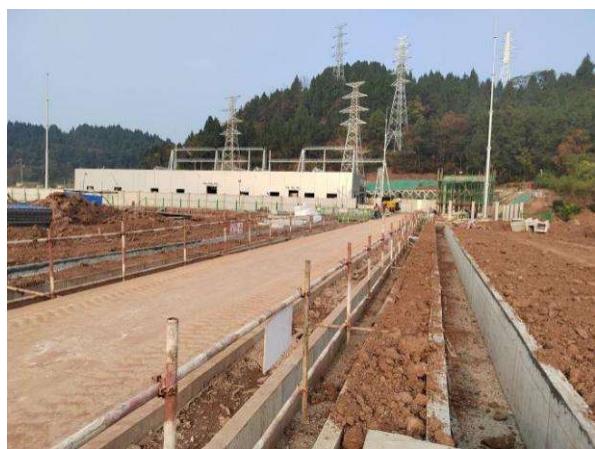
进站道路排水沟

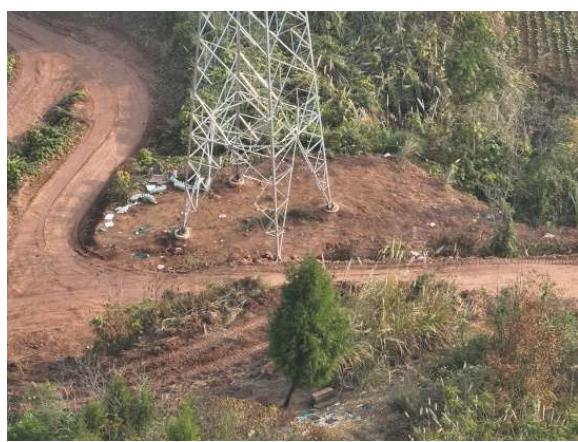
石门 N11 塔基施工场地土地整治

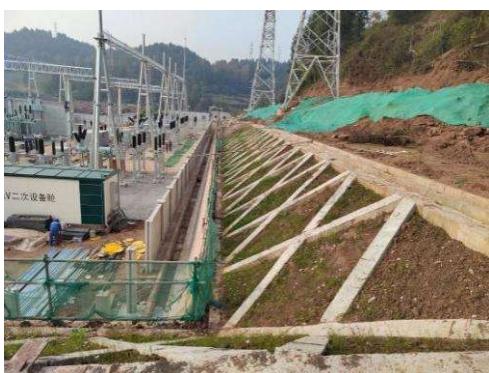
变电站北侧截水沟及边坡

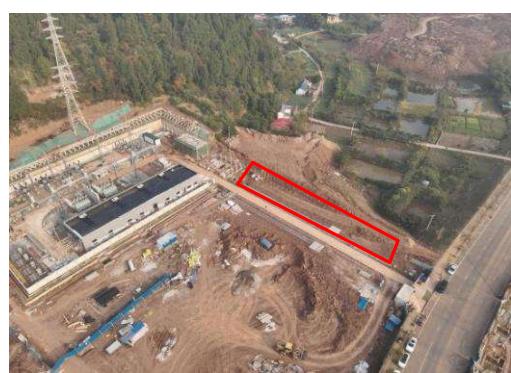
进站道路边坡（被其他项目扰动）

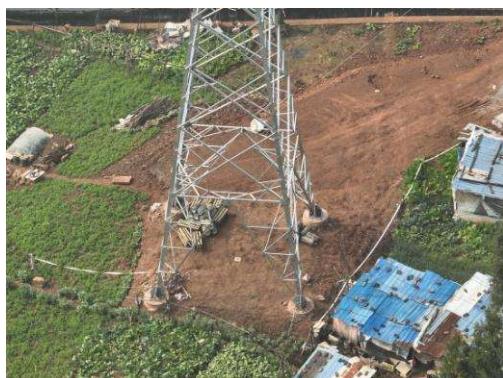
青龙坡 N40 塔基施工场地平整

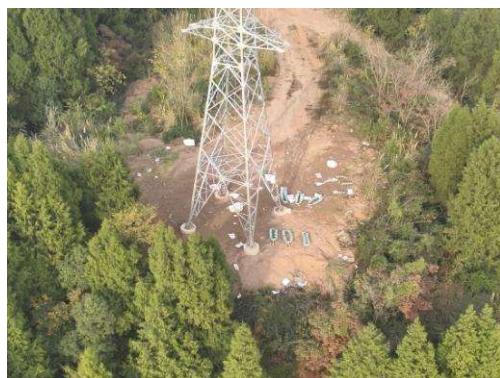
石门 N3 塔基施工场地平整

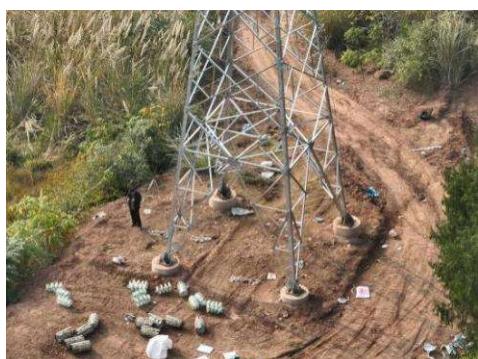
石门 N14 塔基施工场地平整

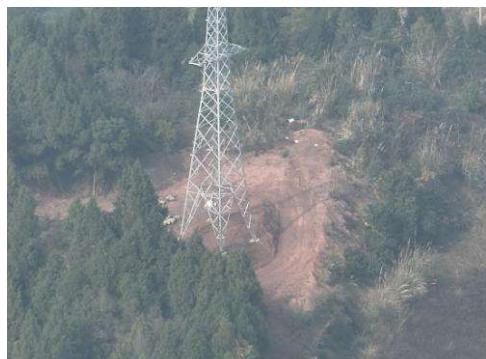
石门 N23 塔基施工场地平整

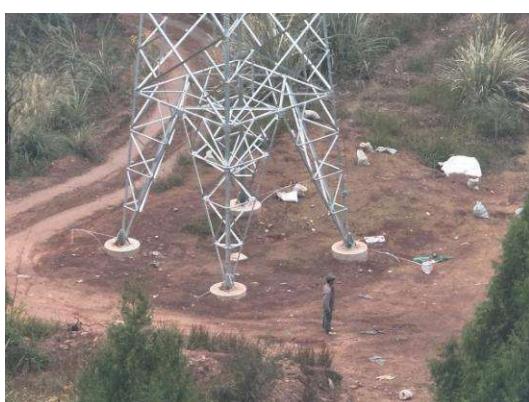
石门 N37 塔基施工场地平整

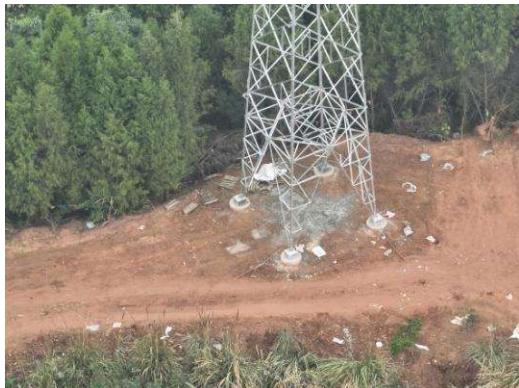
石门 N45 塔基施工场地平整

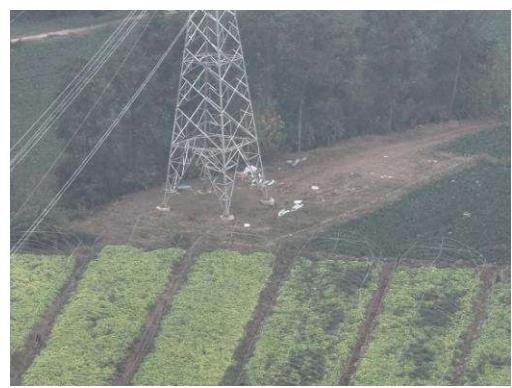
石门 N55 塔基施工场地平整

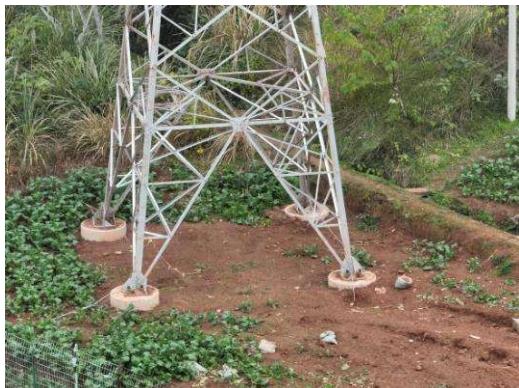
石门 N58 塔基施工场地平整

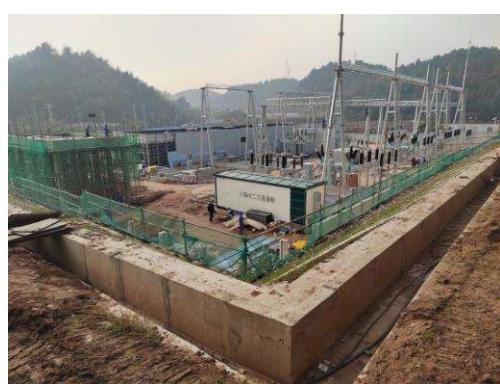
站区基础施工

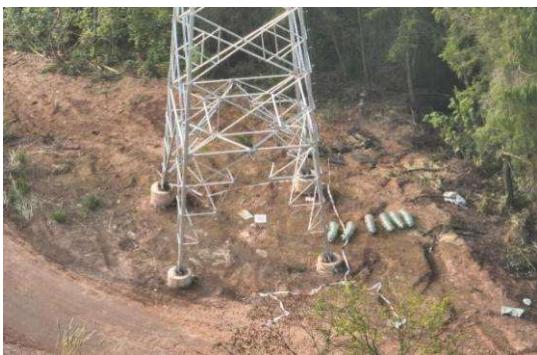
青龙坡 N5 塔基施工场地现状

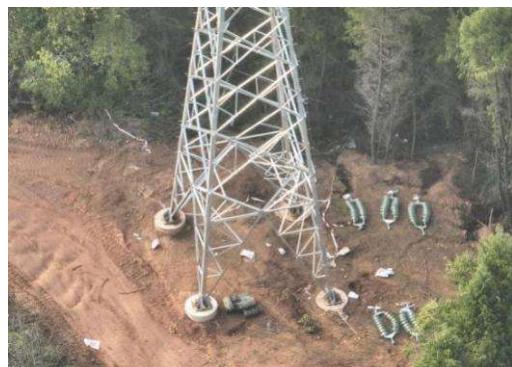
青龙坡 N6 塔基施工场地现状

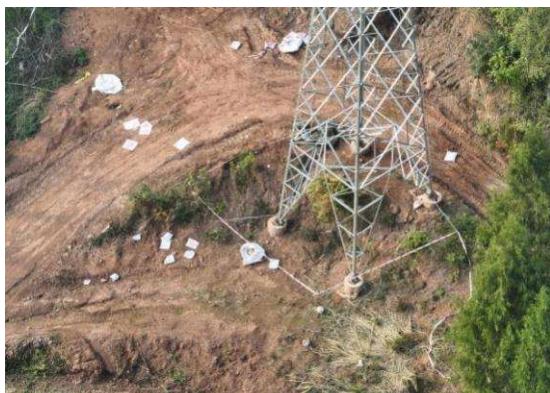
青龙坡 N7 塔基施工场地现状

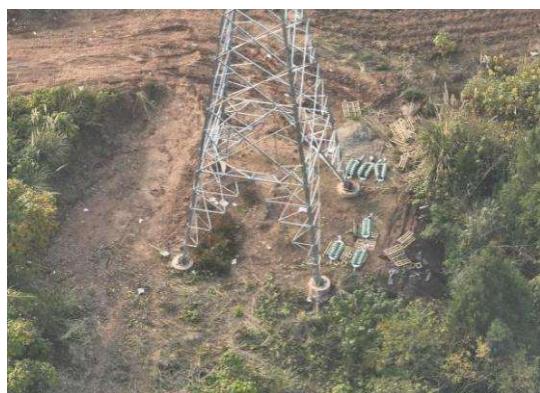
青龙坡 N8 塔基施工场地现状

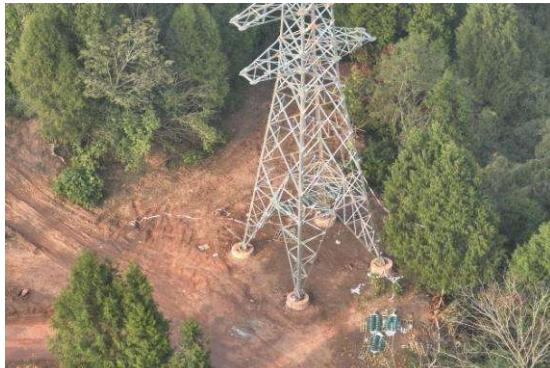
青龙坡 N9 塔基施工场地现状

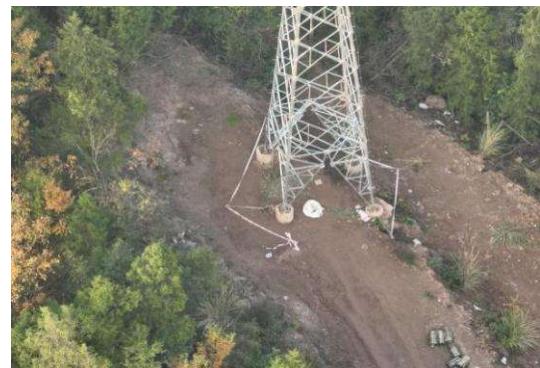
青龙坡 N10 塔基施工场地现状

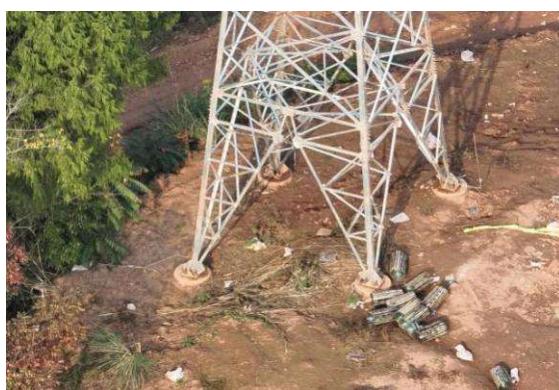
青龙坡 N11 塔基施工场地现状

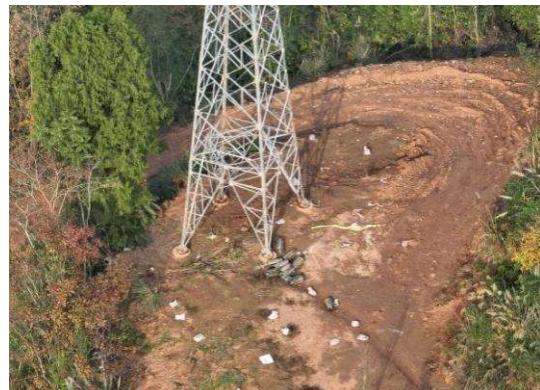
青龙坡 N12 塔基施工场地现状

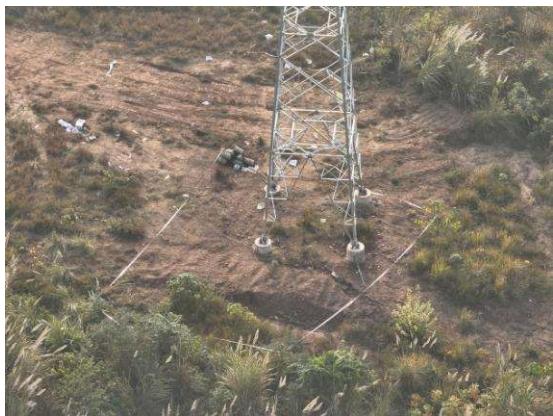
青龙坡 N13 塔基施工场地现状

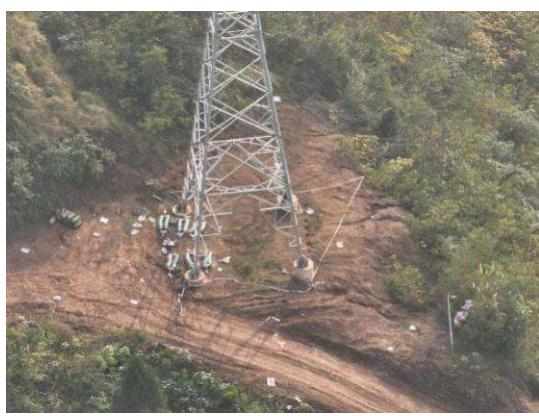
青龙坡 N15 塔基施工场地现状

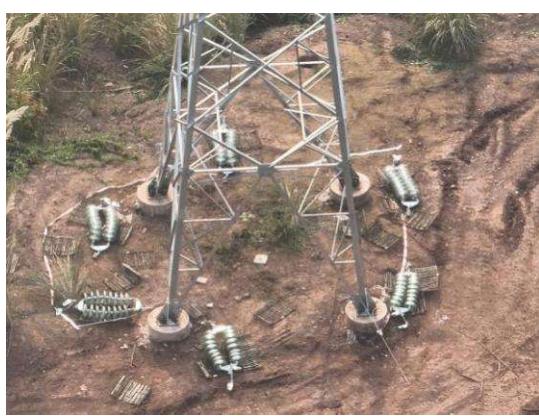
青龙坡 N17 塔基施工场地现状

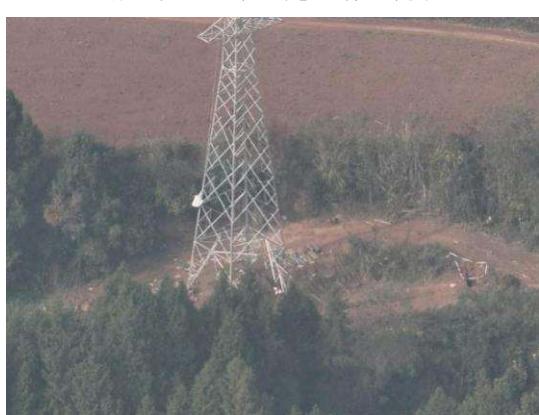
青龙坡 N19 塔基施工场地现状

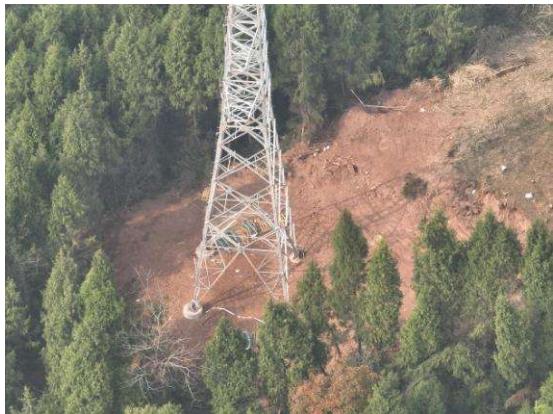
青龙坡 N23 塔基施工场地现状

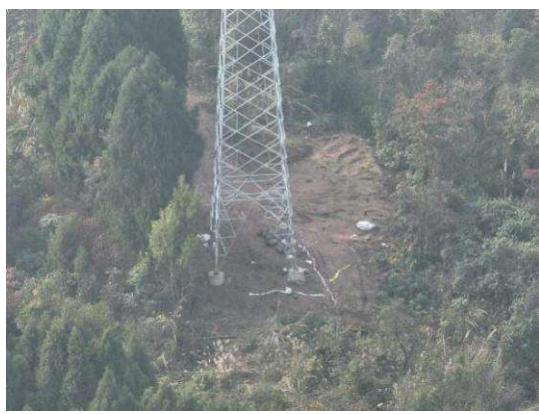
青龙坡 N24 塔基施工场地现状

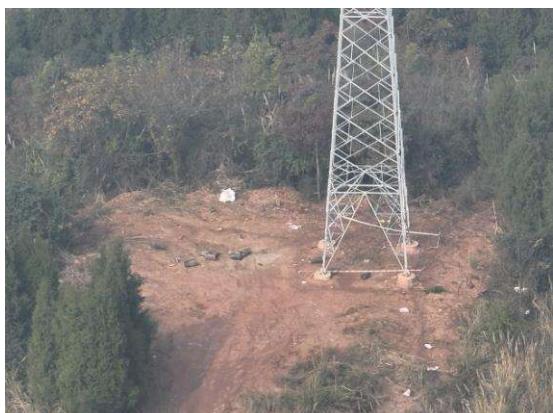
青龙坡 N25 塔基施工场地现状

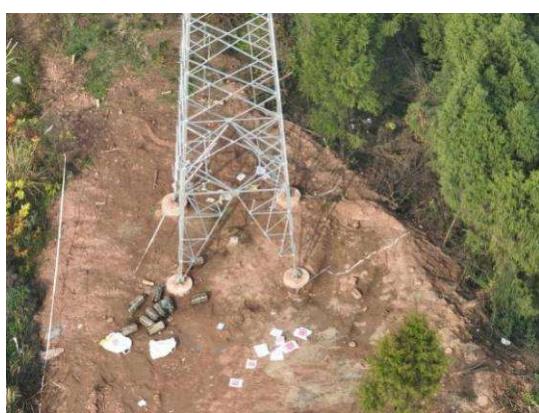
青龙坡 N26 塔基施工场地现状

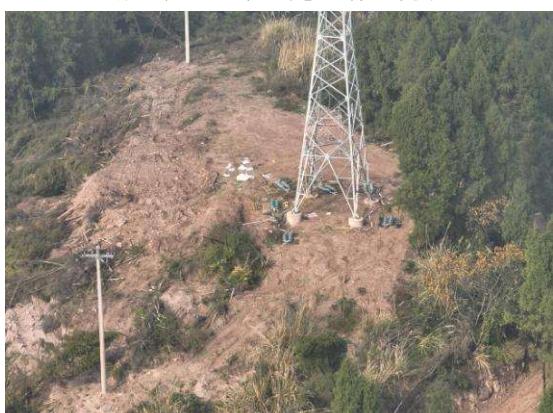
青龙坡 N27 塔基施工场地现状

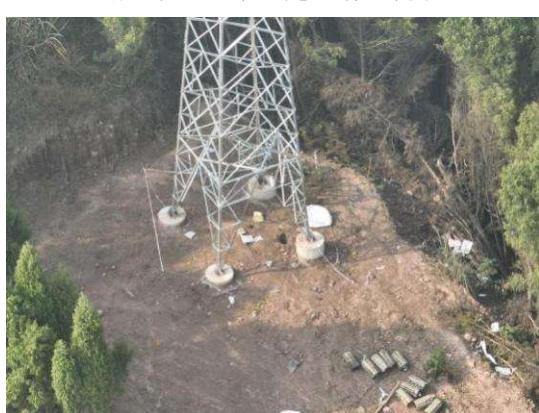
青龙坡 N28 塔基施工场地现状

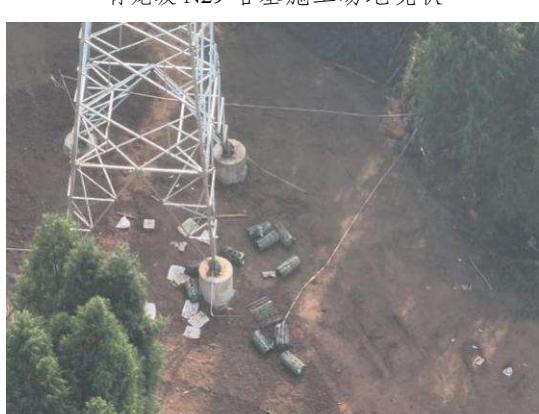
青龙坡 N30 塔基施工场地现状

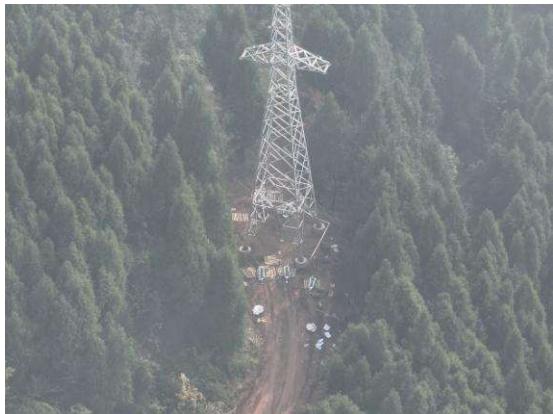
青龙坡 N31 塔基施工场地现状

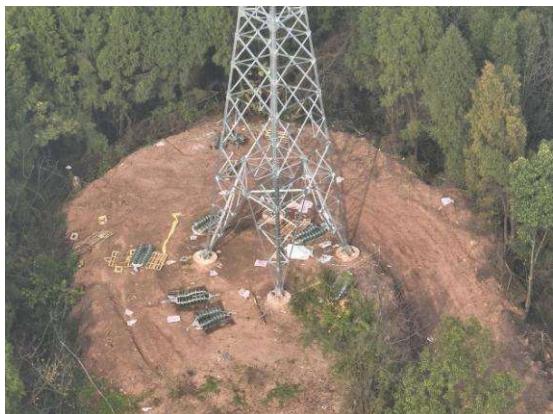
青龙坡 N34 塔基施工场地现状

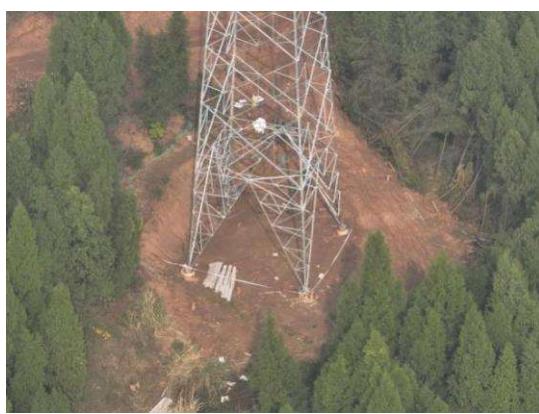
青龙坡 N35 塔基施工场地现状

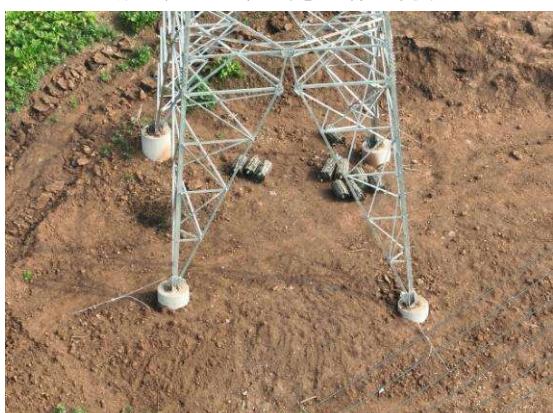
青龙坡 N38 塔基施工场地现状

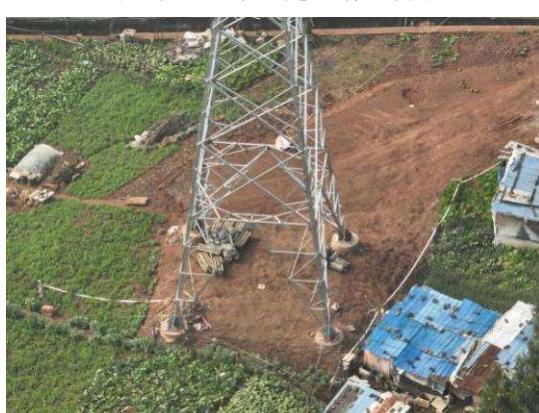
青龙坡 N39 塔基施工场地现状

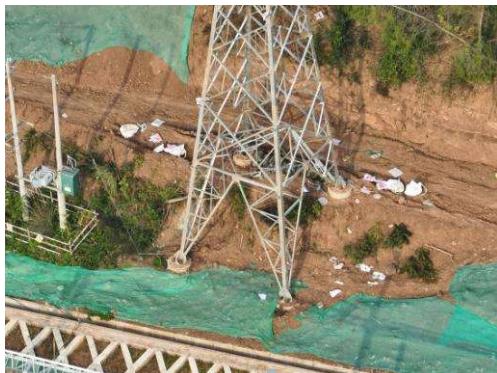
青龙坡 N40 塔基施工场地现状

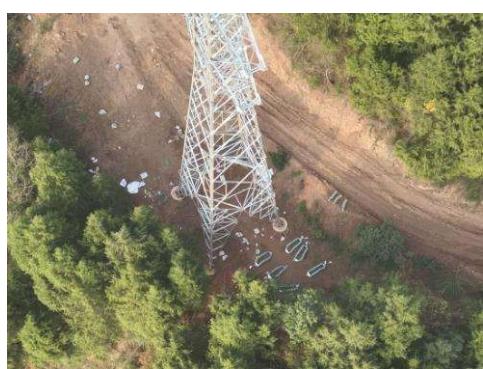
石门 N1 塔基施工场地现状

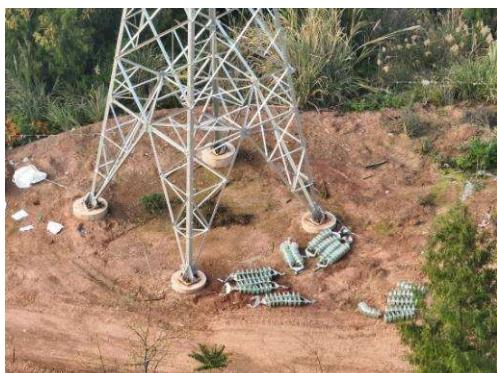
石门 N2 塔基施工场地现状

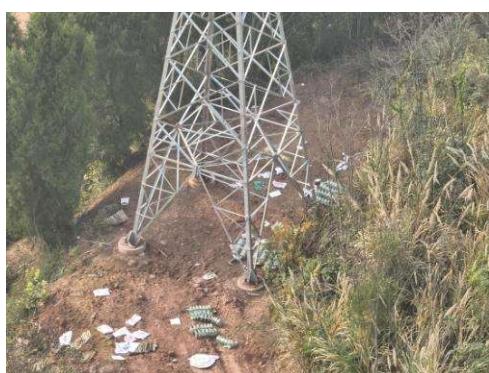
石门 N4 基施工场地现状

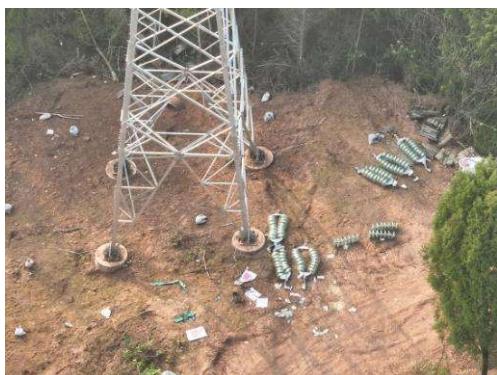
石门 N5 塔基施工场地现状

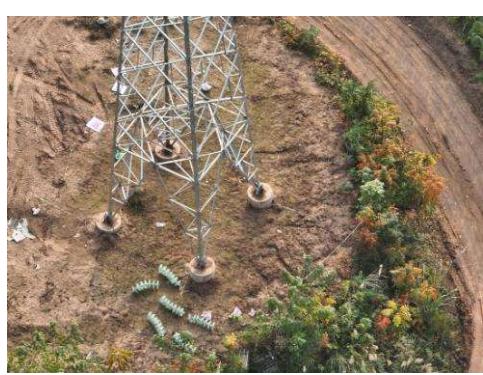
石门 N6 塔基施工场地现状

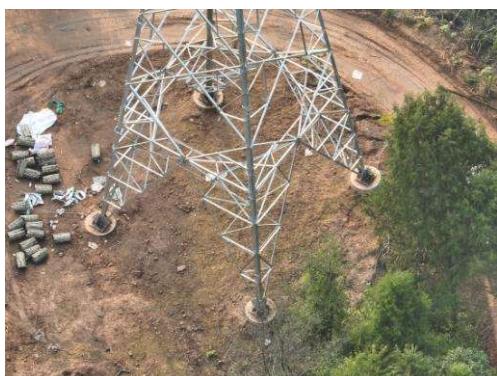
石门 N7 塔基施工场地现状

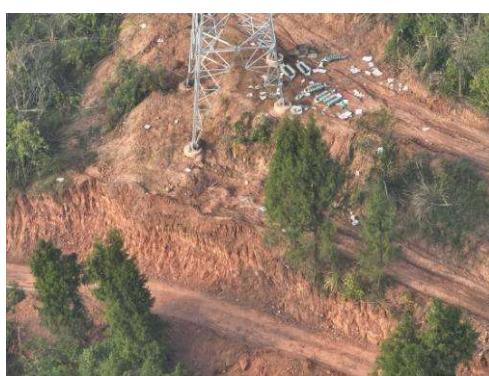
石门 N8 基施工场地现状

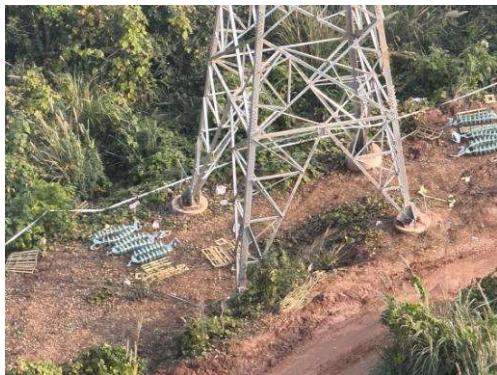
石门 N10 塔基施工场地现状

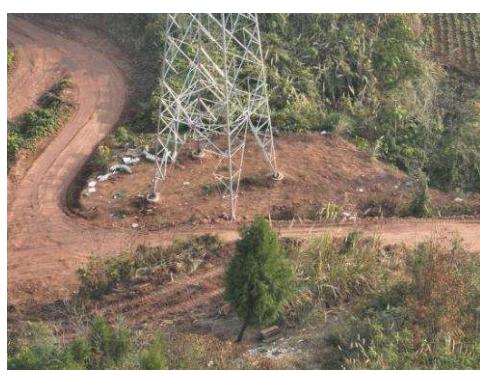
石门 N11 塔基施工场地现状

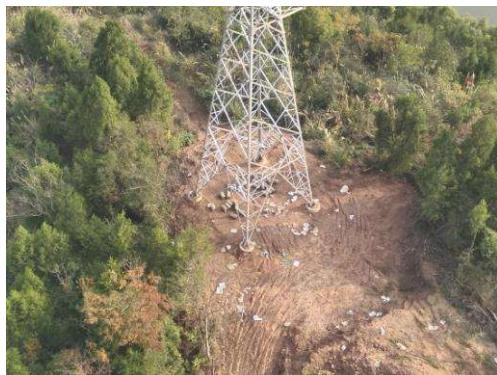
石门 N12 基施工场地现状

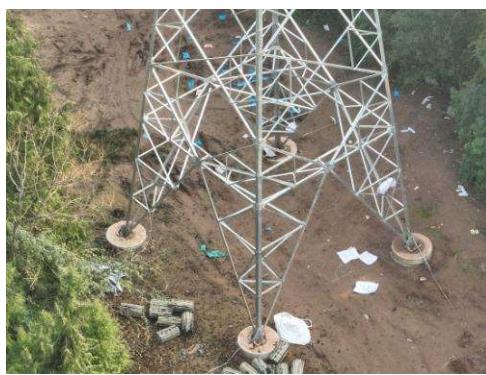
石门 N13 塔基施工场地现状

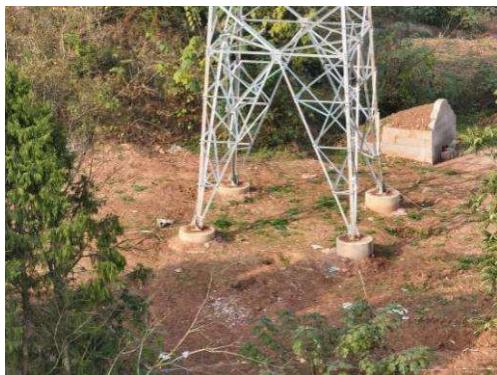
石门 N15 塔基施工场地现状

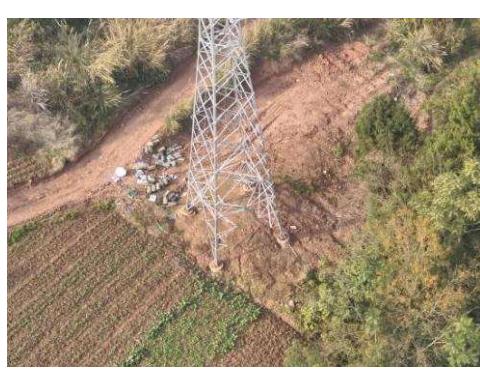
石门 N16 塔基施工场地现状

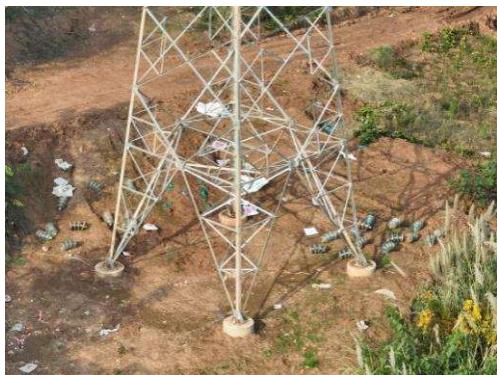
石门 N17 塔基施工场地现状

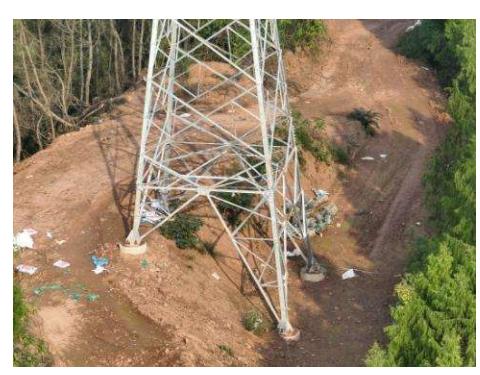
石门 N18 塔基施工场地现状

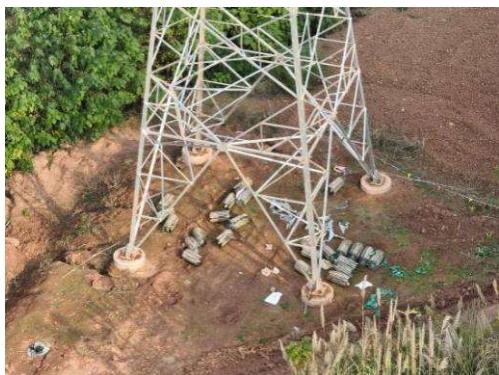
石门 N19 塔基施工场地现状

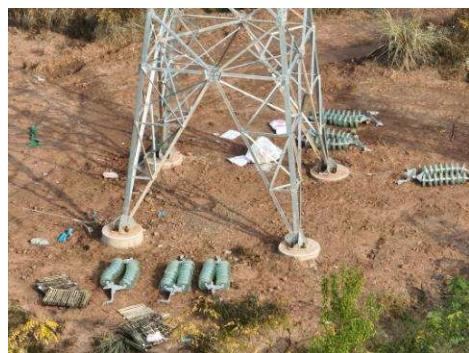
石门 N20 塔基施工场地现状

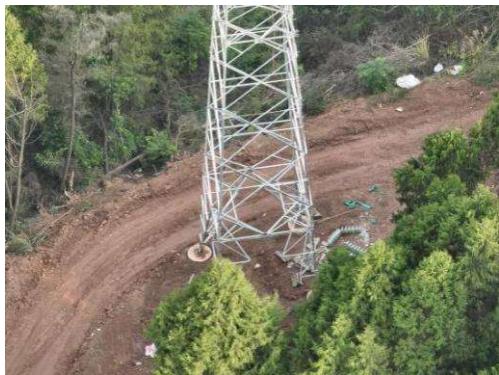
石门 N21 塔基施工场地现状

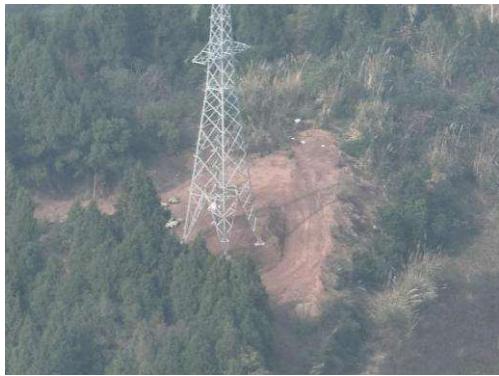
石门 N23 塔基施工场地现状

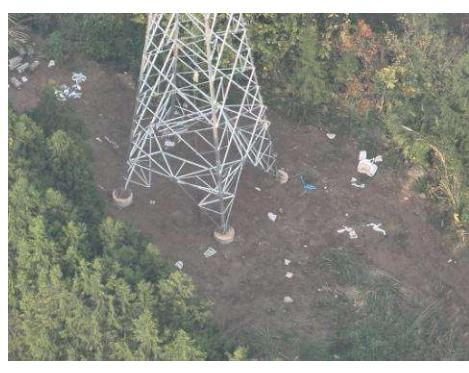
石门 N24 塔基施工场地现状

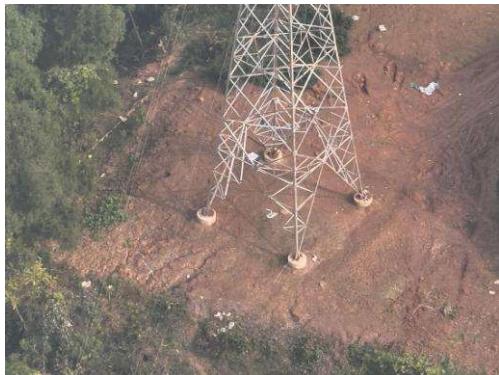
石门 N24+1 基施工场地现状

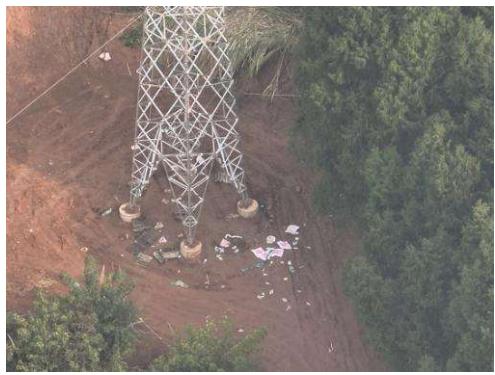
石门 N25 塔基施工场地现状

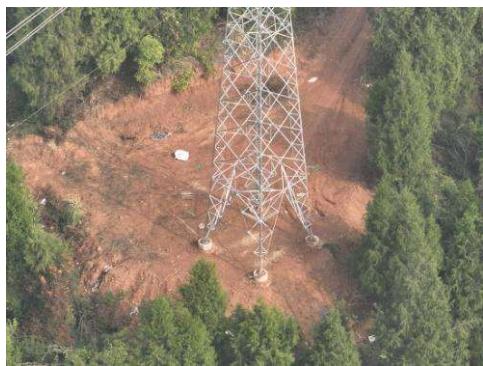
石门 N26 塔基施工场地现状

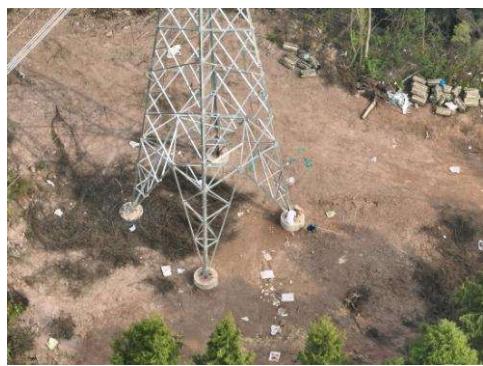
石门 N27 塔基施工场地现状

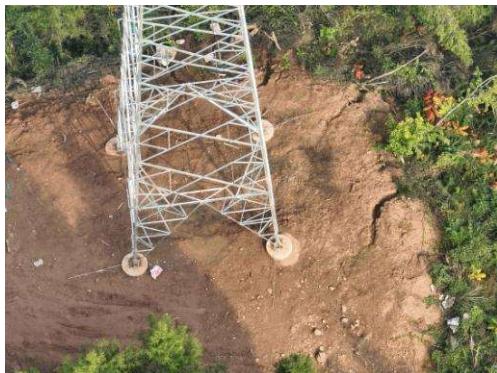
石门 N28 基施工场地现状

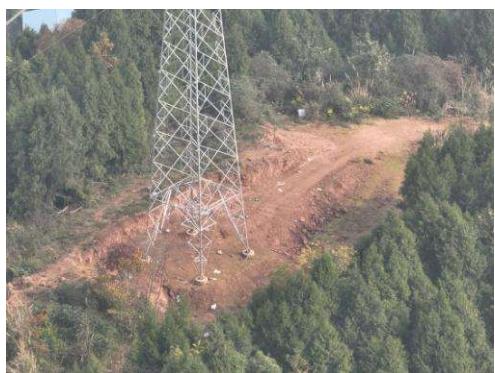
石门 N29 塔基施工场地现状

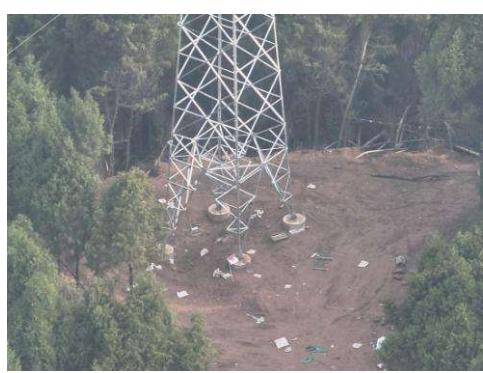
石门 N31 塔基施工场地现状

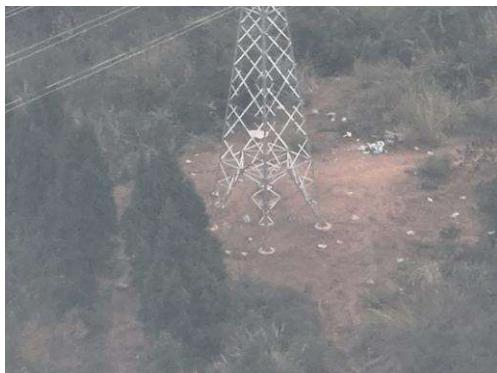
石门 N33 基施工场地现状

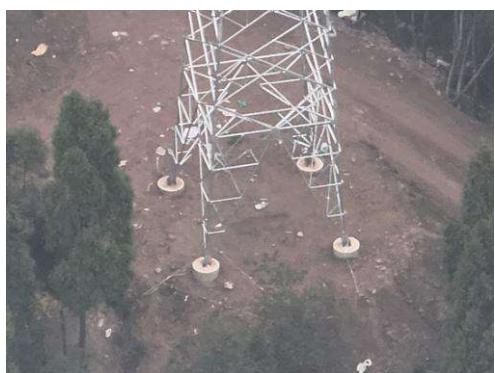
石门 N34 塔基施工场地现状

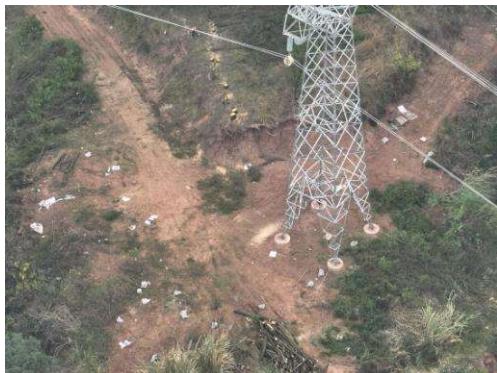
石门 N35 基施工场地现状

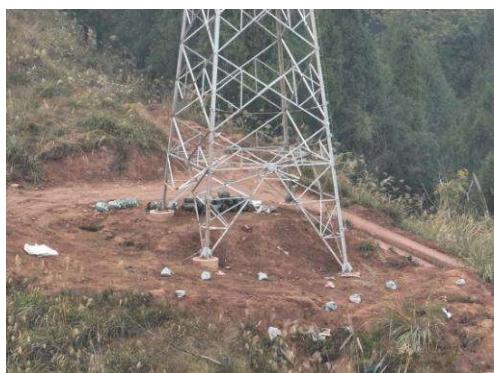
石门 N36 塔基施工场地现状

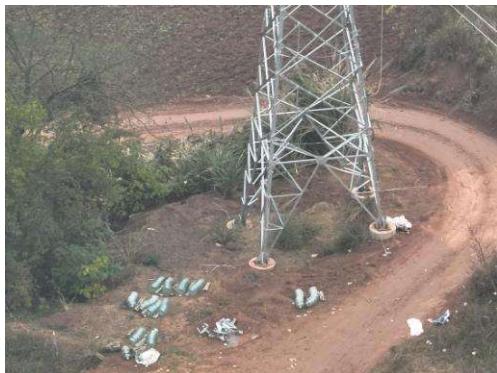
石门 N37+1 基施工场地现状

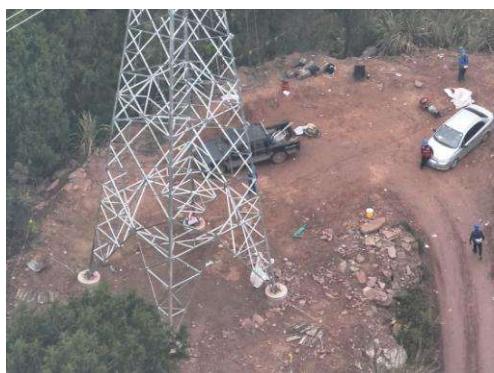
石门 N38 塔基施工场地现状

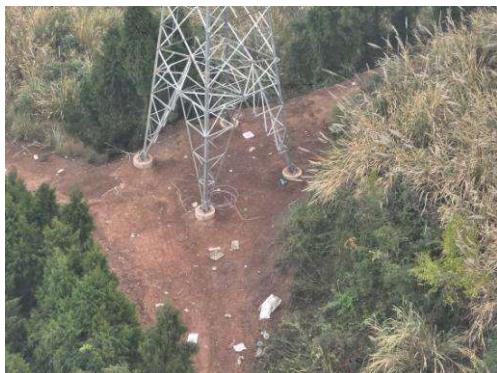
石门 N39 基施工场地现状

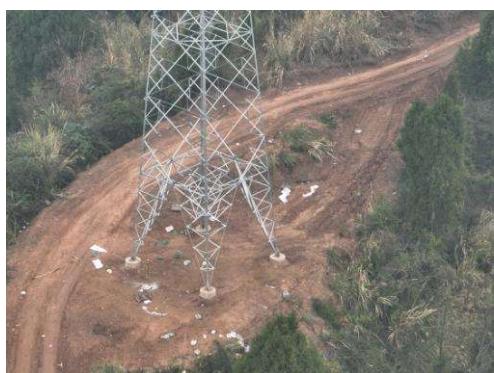
石门 N40 塔基施工场地现状

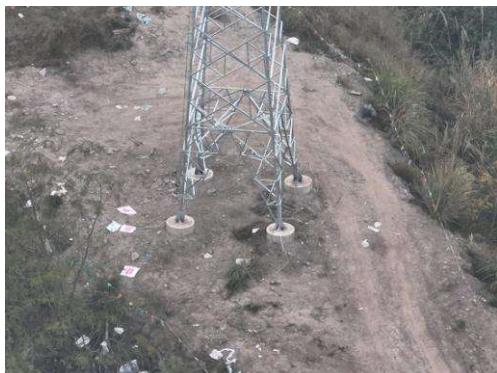
石门 N41 基施工场地现状

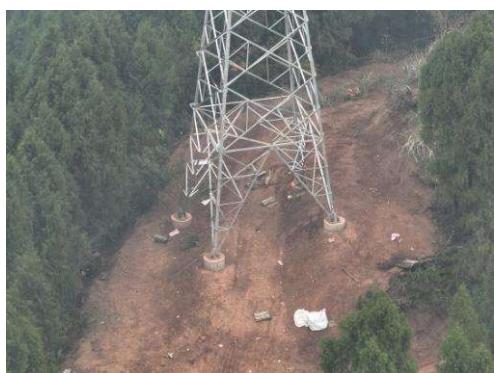
石门 N42 塔基施工场地现状

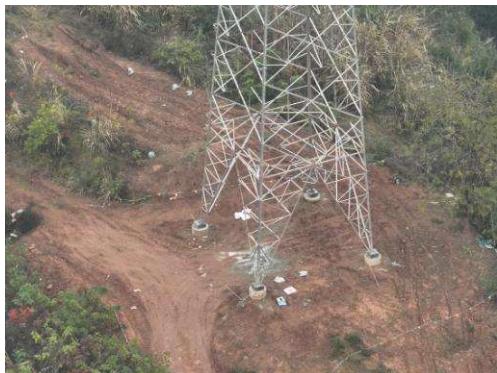
石门 N43 基施工场地现状

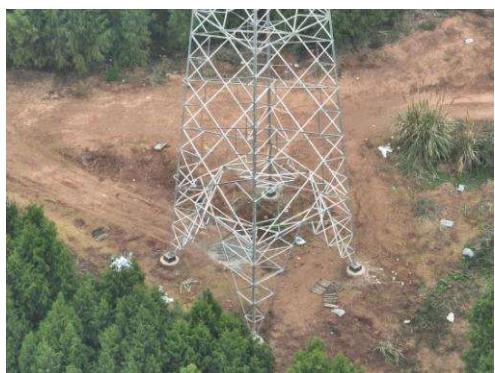
石门 N44 塔基施工场地现状

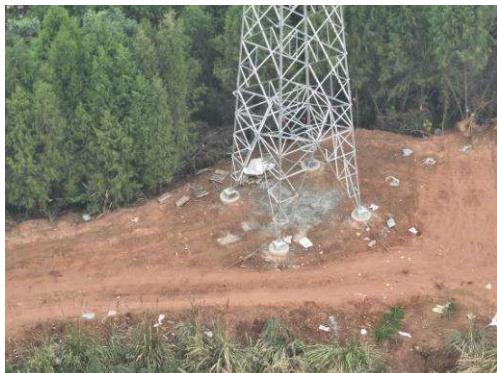
石门 N45 基施工场地现状

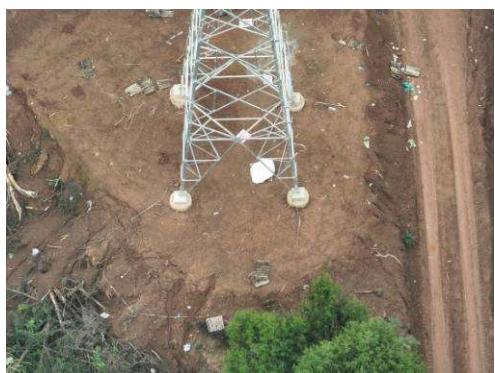
石门 N46 塔基施工场地现状

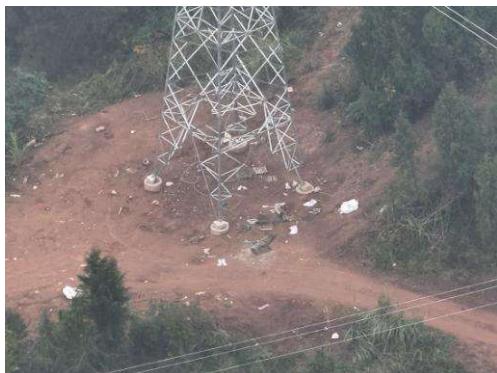
石门 N47 基施工场地现状

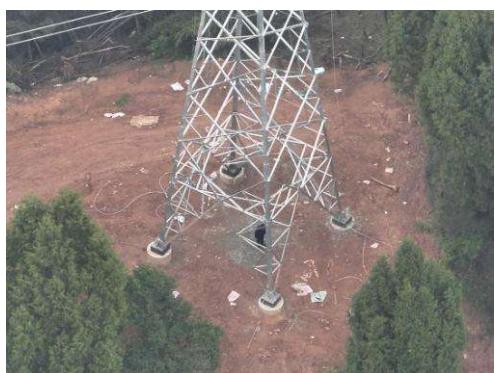
石门 N48 塔基施工场地现状

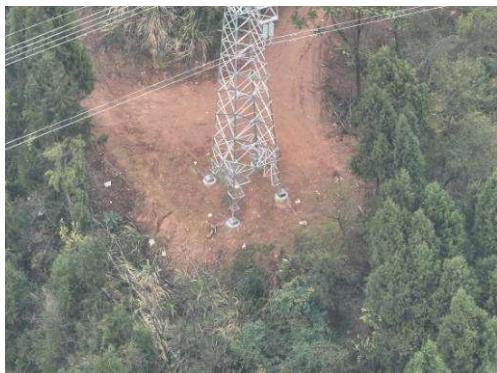
石门 N49 基施工场地现状

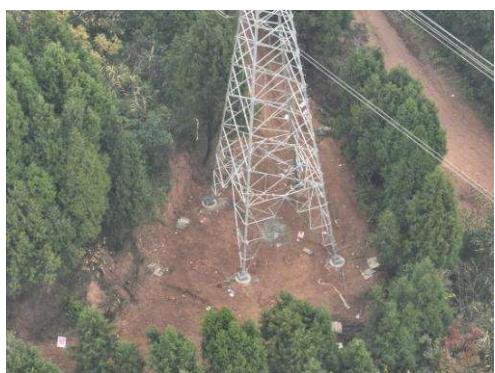
石门 N50 塔基施工场地现状

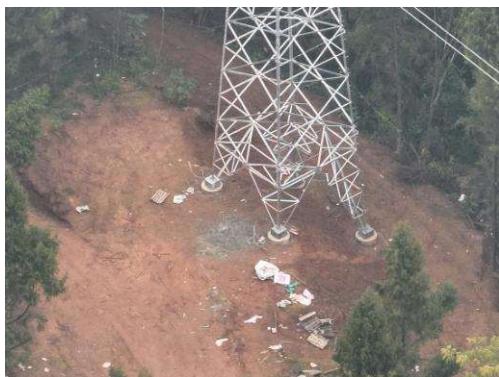
石门 N51 基施工场地现状

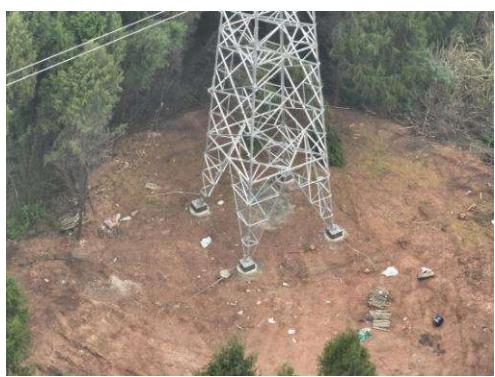
石门 N52 塔基施工场地现状

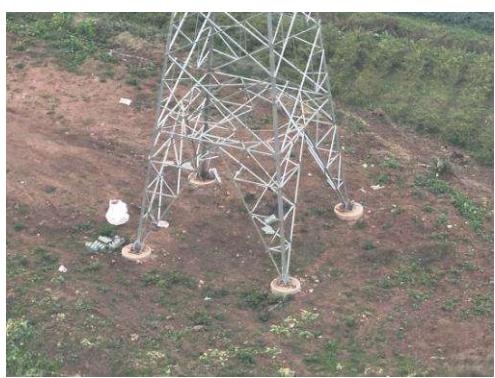
石门 N54 塔基施工场地现状

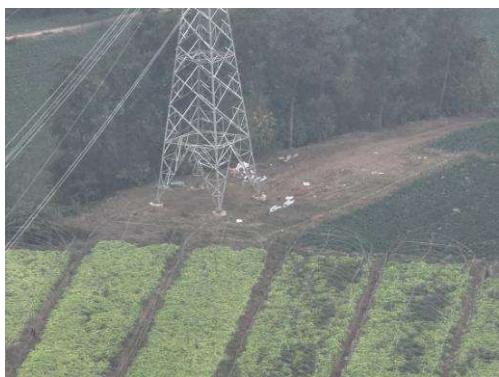
石门 N55 基施工场地现状

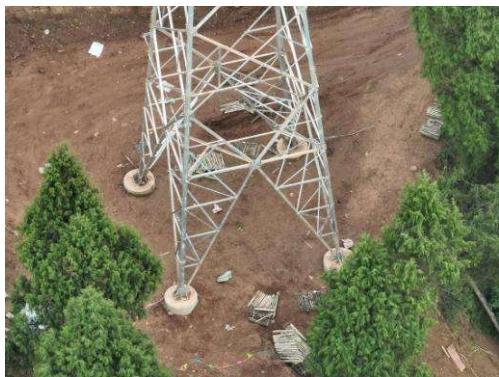
石门 N57 基施工场地现状

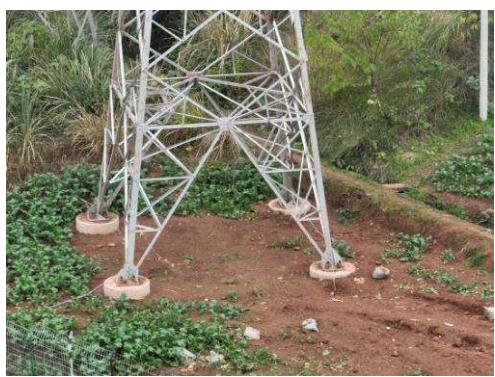
石门 N58 塔基施工场地现状

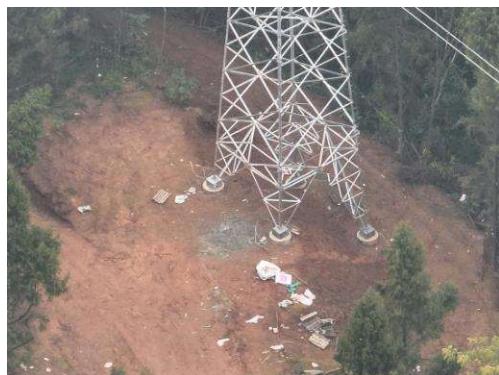
- ①变电站进站道路边坡受其他项目施工侵扰较为严重，裸露地表缺乏有效的临时遮盖；
- ②本项目全线铁塔组立完毕，但塔基占地范围内的植被恢复工作尚未开展；架线完毕区段的施工道路尚未进行恢复，存在大量裸露地表和边坡；
- ③部分塔位边坡存在溜渣现象，本季度未进行清理；部分塔位施工场地有建渣残留。

图 4.2-6 石门 N51 塔基施工场地建渣残留

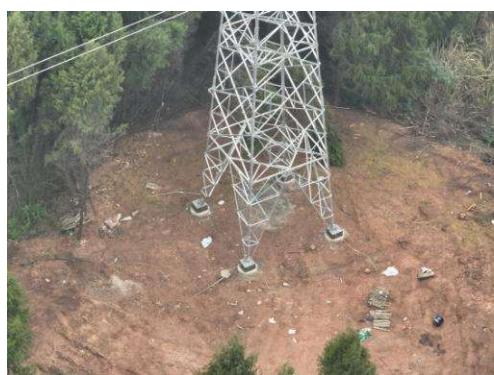
图 4.2-7 石门 N52 塔基施工场地建渣残留
